Rapport de mission de repérage des matériaux et produits contenant de l'amiante avant réalisation de travaux

Norme NF X 46-020 V .2017

31 RUE AMBROISE PARE

77400 LAGNY SUR MARNE

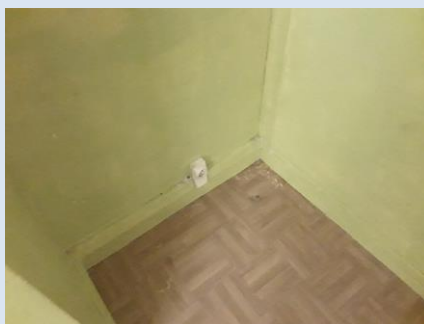
EMPLACEMENT

PRELEVEMENT : 16LAJ0202P002			
NOM DU CLIENT	NUMERO DU DOSSIER	PIECE OU LOCAL	
OPH77	16LAJ0202 20/09/2019	Cuisine (Rez de chaussée)	
ELEMENT	DESCRIPTIF DU LABORATOIRE	DATE DE PRELEVEMENT	NOM DE L'OPERATEUR
Dalle de sol	Revêtement souple marron	20/09/2019	RHENZOUR Abdessamad
LOCALISATION		RESULTAT	
Sol		Fr1:Amiante non détecté

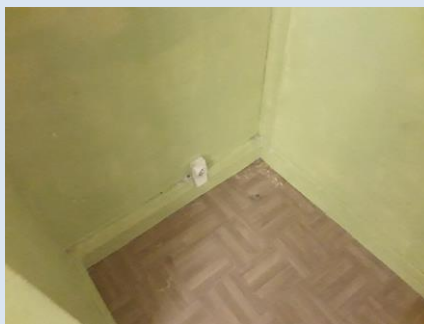
EMPLACEMENT

PRELEVEMENT : 16LAJ0202P002			
NOM DU CLIENT	NUMERO DU DOSSIER	PIECE OU LOCAL	
OPH77	16LAJ0202 20/09/2019	Cuisine (Rez de chaussée)	
ELEMENT	DESCRIPTIF DU LABORATOIRE	DATE DE PRELEVEMENT	NOM DE L'OPERATEUR
Dalle de sol	Colle polymère jaune non séparable + ragréage gris en faible quantité non séparable	20/09/2019	RHENZOUR Abdessamad
LOCALISATION		RESULTAT	
Sol		Fr2:Amiante non détecté

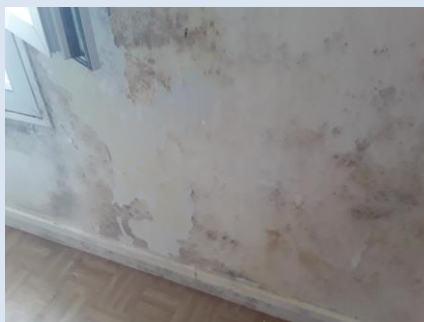
EMPLACEMENT

PRELEVEMENT : 16LAJ0202P003			
NOM DU CLIENT	NUMERO DU DOSSIER	PIECE OU LOCAL	
OPH77	16LAJ0202 20/09/2019	Chambre 2 (Rez de chaussée)	
ELEMENT	DESCRIPTIF DU LABORATOIRE	DATE DE PRELEVEMENT	NOM DE L'OPERATEUR
Enduit / Peinture béton	Peintures multiples non séparable + enduit plâtreux blanc en vrac non séparable	20/09/2019	RHENZOUR Abdessamad
LOCALISATION		RESULTAT	
Mur B		Amiante non détecté

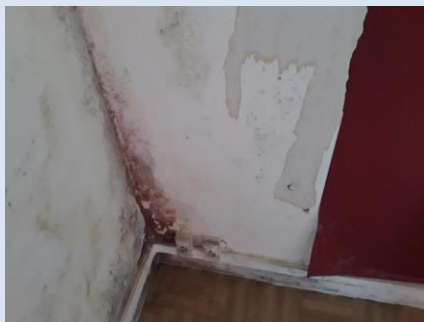
EMPLACEMENT

PRELEVEMENT : 16LAJ0202P004			
NOM DU CLIENT	NUMERO DU DOSSIER	PIECE OU LOCAL	
OPH77	16LAJ0202 20/09/2019	Chambre 2 (Rez de chaussée)	
ELEMENT	DESCRIPTIF DU LABORATOIRE	DATE DE PRELEVEMENT	NOM DE L'OPERATEUR
Enduit / Peinture béton	Peinture non séparable + enduit plâtreux blanc en vrac non séparable	20/09/2019	RHENZOUR Abdessamad
LOCALISATION		RESULTAT	
Mur C		Amiante non détecté
