## Rapport de mission de repérage des matériaux et produits contenant de l'amiante avant réalisation de travaux

Norme NF X 46-020 V .2017

31 RUE AMBROISE PARE

77400 LAGNY SUR MARNE

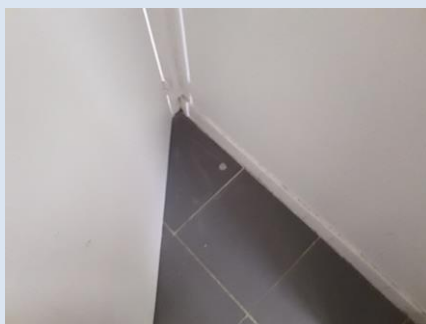
PRELEVEMENT : 16LAJ0202P001			
NOM DU CLIENT	NUMERO DU DOSSIER	PIECE OU LOCAL	
OPH77	16LAJ0202 20/09/2019	Salle d'eau (Rez de chaussée)	
ELEMENT	DESCRIPTIF DU LABORATOIRE	DATE DE PRELEVEMENT	NOM DE L'OPERATEUR
Carrelage	Carrelage	20/09/2019	RHENZOUR Abdessamad
LOCALISATION		RESULTAT	
Sol		Fr1:Amiante non détecté

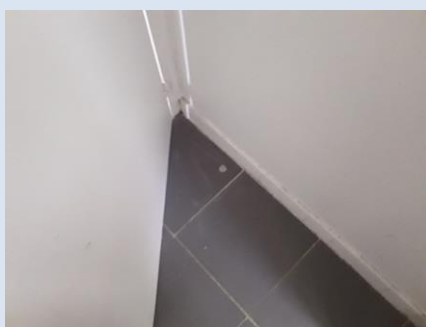
PRELEVEMENT : 16LAJ0202P001			
NOM DU CLIENT	NUMERO DU DOSSIER	PIECE OU LOCAL	
OPH77	16LAJ0202 20/09/2019	Salle d'eau (Rez de chaussée)	
ELEMENT	DESCRIPTIF DU LABORATOIRE	DATE DE PRELEVEMENT	NOM DE L'OPERATEUR
Carrelage	Colle beige en vrac	20/09/2019	RHENZOUR Abdessamad
LOCALISATION		RESULTAT	
Sol		Fr2:Amiante non détecté

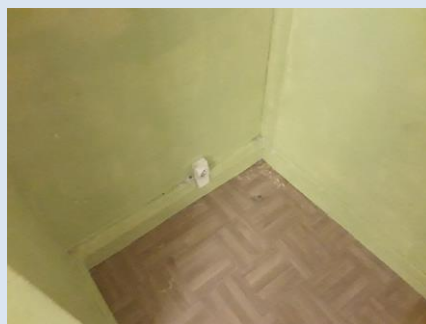
PRELEVEMENT : 16LAJ0202P002			
NOM DU CLIENT	NUMERO DU DOSSIER	PIECE OU LOCAL	
OPH77	16LAJ0202 20/09/2019	Cuisine (Rez de chaussée)	
ELEMENT	DESCRIPTIF DU LABORATOIRE	DATE DE PRELEVEMENT	NOM DE L'OPERATEUR
Dalle de sol	Revêtement souple marron	20/09/2019	RHENZOUR Abdessamad
LOCALISATION		RESULTAT	
Sol		Fr1:Amiante non détecté

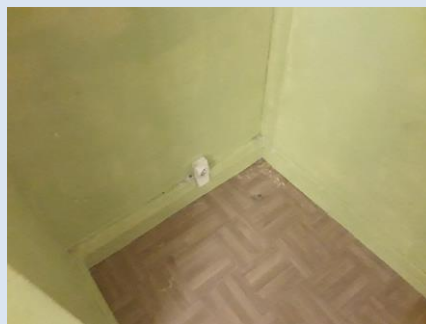
PRELEVEMENT : 16LAJ0202P002			
NOM DU CLIENT	NUMERO DU DOSSIER	PIECE OU LOCAL	
OPH77	16LAJ0202 20/09/2019	Cuisine (Rez de chaussée)	
ELEMENT	DESCRIPTIF DU LABORATOIRE	DATE DE PRELEVEMENT	NOM DE L'OPERATEUR
Dalle de sol	Colle polymère jaune non séparable + ragréage gris en faible quantité non séparable	20/09/2019	RHENZOUR Abdessamad
LOCALISATION		RESULTAT	
Sol		Fr2:Amiante non détecté

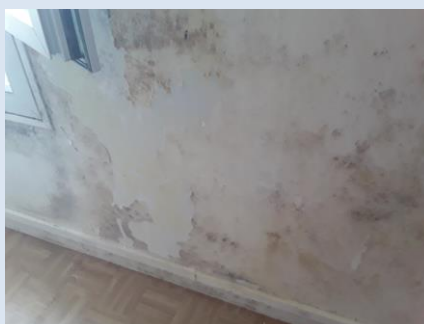
PRELEVEMENT : 16LAJ0202P003			
NOM DU CLIENT	NUMERO DU DOSSIER		PIECE OU LOCAL
OPH77	16LAJ0202 20/09/2019		Chambre 2 (Rez de chaussée)
ELEMENT	DESCRIPTIF DU LABORATOIRE	DATE DE PRELEVEMENT	NOM DE L'OPERATEUR
Enduit / Peinture béton	Peintures multiples non séparable + enduit plâtreux blanc en vrac non séparable	20/09/2019	RHENZOUR Abdessamad
LOCALISATION		RESULTAT	
Mur B		Amiante non détecté

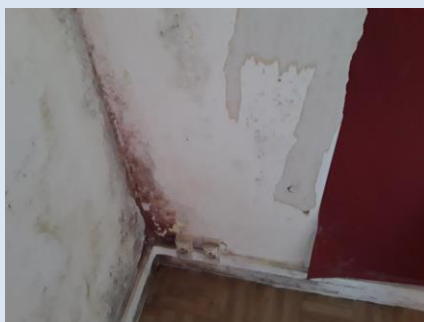
PRELEVEMENT : 16LAJ0202P004			
NOM DU CLIENT	NUMERO DU DOSSIER		PIECE OU LOCAL
OPH77	16LAJ0202 20/09/2019		Chambre 2 (Rez de chaussée)
ELEMENT	DESCRIPTIF DU LABORATOIRE	DATE DE PRELEVEMENT	NOM DE L'OPERATEUR
Enduit / Peinture béton	Peinture non séparable + enduit plâtreux blanc en vrac non séparable	20/09/2019	RHENZOUR Abdessamad
LOCALISATION		RESULTAT	
Mur C		Amiante non détecté

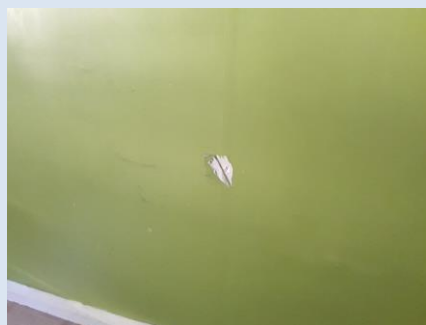
PRELEVEMENT : 16LAJ0202P005			
NOM DU CLIENT	NUMERO DU DOSSIER		PIECE OU LOCAL
OPH77	16LAJ0202 20/09/2019		Chambre 3 (Rez de chaussée)
ELEMENT	DESCRIPTIF DU LABORATOIRE	DATE DE PRELEVEMENT	NOM DE L'OPERATEUR
Enduit / Peinture	Papier peint non séparable + peinture non séparable + enduit plâtreux blanc en vrac non séparable	20/09/2019	RHENZOUR Abdessamad
LOCALISATION		RESULTAT	
Mur D		Amiante non détecté	
EMPLACEMENT

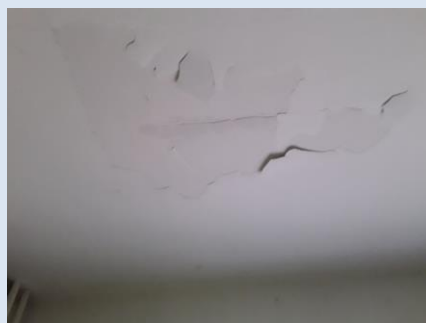
PRELEVEMENT : 16LAJ0202P006			
NOM DU CLIENT	NUMERO DU DOSSIER		PIECE OU LOCAL
OPH77	16LAJ0202 20/09/2019		Chambre 3 (Rez de chaussée)
ELEMENT	DESCRIPTIF DU LABORATOIRE	DATE DE PRELEVEMENT	NOM DE L'OPERATEUR
Enduit / Peinture béton	Peinture non séparable + enduit plâtreux blanc en vrac non séparable	20/09/2019	RHENZOUR Abdessamad
LOCALISATION		RESULTAT	
Plafond		Amiante non détecté	
EMPLACEMENT
