Rapport de repérage des matériaux et produits contenant de l'amiante avant réalisation de travaux dans un immeuble bâti

2
31, Rue A. Pare - Logement 2
ESC AJ
77400 LAGNY SUR MARNE

16LAJ0402 26/09/2020 - 03:55

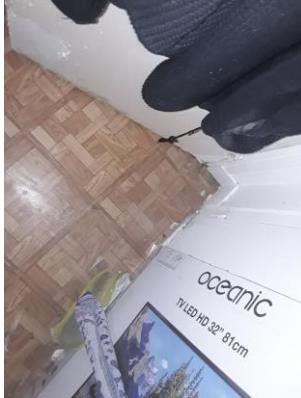
Identification : P008
Pièce et étage : Chambre 3 R+4
Localisation : Sol
Parties d'ouvrages ou de composants : Revêtements de sols (Dalles de sol)
Descriptif Laboratoire : Peinture avec poussières non séparable + revêtement cassant marron + colle polymère jaune non séparable
Résultat (justification) : Amiante non détectée (RESULTAT ANALYSE)

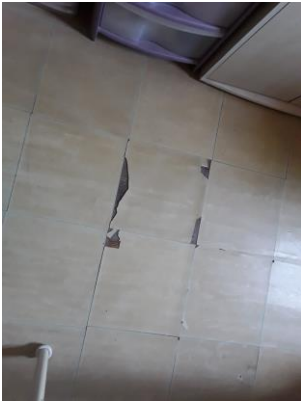
Identification : P009
Pièce et étage : Chambre 2 R+4
Localisation : Sol
Parties d'ouvrages ou de composants : Revêtements de sols (Dalles de sol)
Descriptif Laboratoire : Revêtement cassant beige + colle polymère jaune avec poussières non séparable
Résultat (justification) : Amiante non détectée (RESULTAT ANALYSE)
