Rapport de mission de repérage des matériaux et produits contenant de l'amiante avant réalisation de travaux

23 AVENUE DE LA REPUBLIQUE

77400 LAGNY SUR MARNE

RAPPORT N° :	16LAL0002	Laboratoire d'Analyses :	ITGA
Repérage réalisé le :	26/10/2017	Adresse laboratoire :	3 RUE ARMAND HERPIN LACROIX - CS 46537 35065 RENNES CEDEX
Accompagnateur :		Numéro d'accréditation :	1-5967
Par :	Gaetan BEDEL	Organisme d'assurance professionnelle :	ALLIANZ
N° certificat :	CPDI3869	Adresse assurance :	Direction Opérations Entreprises 5C Esplanade Charles de Gaulle 33081 BORDEAUX CEDEX
Date d'obtention :	22/04/2016	N° de contrat d'assurance :	55897385
Organisme certificateur	I.CERT PARC EDONIA - BAT G - RUE DE LA TERRE VICTORIA - 35760 SAINT GREGOIRE	Date de validité :	31/12/2017

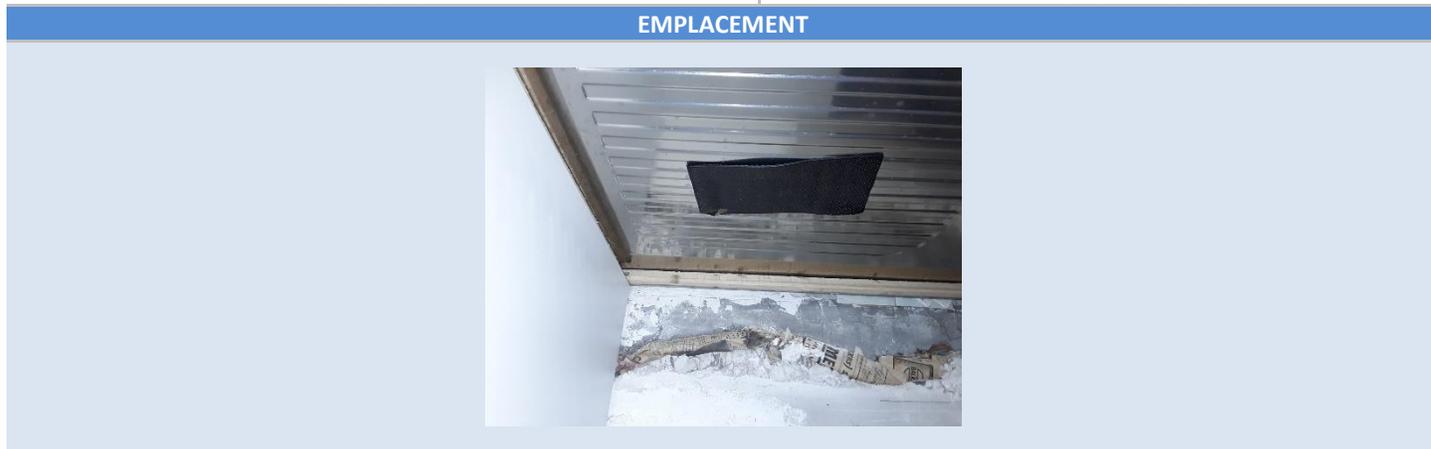
PRELEVEMENT : 16LAL0002P001			
NOM DU CLIENT	NUMERO DU DOSSIER		PIECE OU LOCAL
OPH77	16LAL0002 26/10/2017		Cuisine
ELEMENT	DESCRIPTIF DU LABORATOIRE	DATE DE PRELEVEMENT	NOM DE L'OPERATEUR
Revêtement bitumineux	Matériau bitumineux noir	26/10/2017	BEDEL Gaetan
LOCALISATION		RESULTAT	
Sous évier		Amiante non détecté

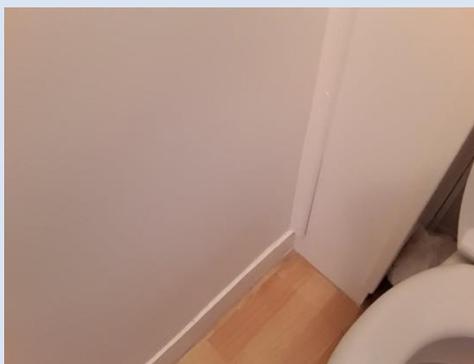
PRELEVEMENT : 16LAL0002P003			
NOM DU CLIENT	NUMERO DU DOSSIER		PIECE OU LOCAL
OPH77	16LAL0002 26/10/2017		WC
ELEMENT	DESCRIPTIF DU LABORATOIRE	DATE DE PRELEVEMENT	NOM DE L'OPERATEUR
Enduit / Peinture	Enduit plâtreux blanc en vrac non séparable + peintures multiples non séparable	26/10/2017	BEDEL Gaetan
LOCALISATION		RESULTAT	
Mur A		Amiante non détecté

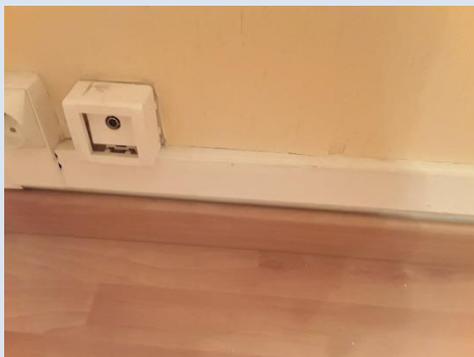
PRELEVEMENT : 16LAL0002P005			
NOM DU CLIENT	NUMERO DU DOSSIER		PIECE OU LOCAL
OPH77	16LAL0002 26/10/2017		Séjour
ELEMENT	DESCRIPTIF DU LABORATOIRE	DATE DE PRELEVEMENT	NOM DE L'OPERATEUR
Enduit / Peinture béton	Enduit plâtreux blanc en vrac	26/10/2017	BEDEL Gaetan
LOCALISATION		RESULTAT	
Mur B		Amiante non détecté

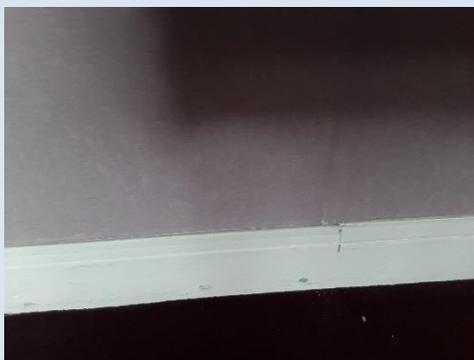
PRELEVEMENT : 16LAL0002P006			
NOM DU CLIENT	NUMERO DU DOSSIER		PIECE OU LOCAL
OPH77	16LAL0002 26/10/2017		Chambre 1
ELEMENT	DESCRIPTIF DU LABORATOIRE	DATE DE PRELEVEMENT	NOM DE L'OPERATEUR
Enduit / Peinture	Enduit plâtreux blanc en vrac non séparable + peinture non séparable + carton non séparable	26/10/2017	BEDEL Gaetan

LOCALISATION		RESULTAT	
Mur A		Amiante non détecté

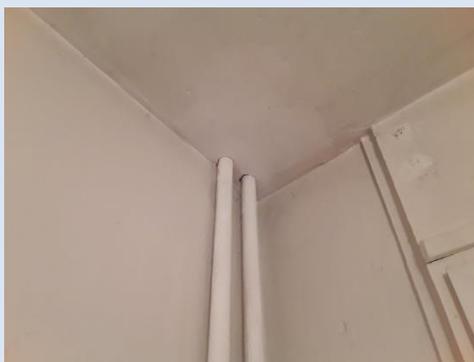
PRELEVEMENT : 16LAL0002P007			
NOM DU CLIENT	NUMERO DU DOSSIER		PIECE OU LOCAL
OPH77	16LAL0002 26/10/2017		Chambre 2
ELEMENT	DESCRIPTIF DU LABORATOIRE	DATE DE PRELEVEMENT	NOM DE L'OPERATEUR
Enduit / Peinture béton	Enduit plâtreux blanc en vrac non séparable + peintures multiples non séparable	26/10/2017	BEDEL Gaetan
LOCALISATION		RESULTAT	
Plafonds		Amiante non détecté

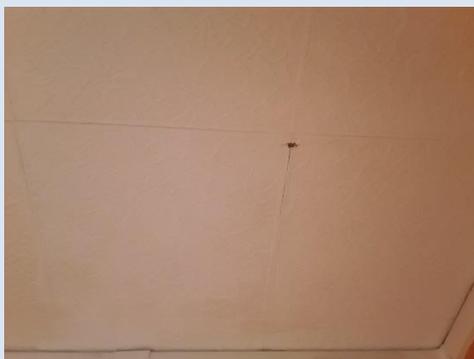
PRELEVEMENT : 16LAL0002P008			
NOM DU CLIENT	NUMERO DU DOSSIER		PIECE OU LOCAL
OPH77	16LAL0002 26/10/2017		Couloir
ELEMENT	DESCRIPTIF DU LABORATOIRE	DATE DE PRELEVEMENT	NOM DE L'OPERATEUR
Dalle de polystyrènes	Colle polymère jaune en faible quantité non séparable + polystyrène	26/10/2017	BEDEL Gaetan
LOCALISATION		RESULTAT	
Plafonds		Amiante non détecté

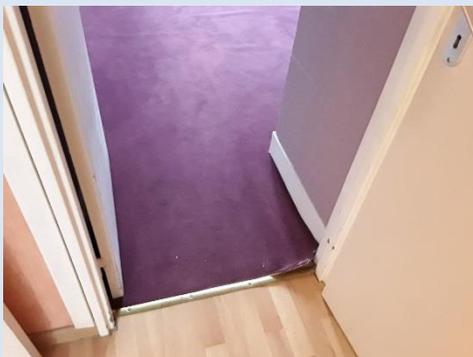
PRELEVEMENT : 16LAL0002P009			
NOM DU CLIENT	NUMERO DU DOSSIER		PIECE OU LOCAL
OPH77	16LAL0002 26/10/2017		Chambre 1
ELEMENT	DESCRIPTIF DU LABORATOIRE	DATE DE PRELEVEMENT	NOM DE L'OPERATEUR
Moquette	Moquette rouge avec couche fibreuse	26/10/2017	BEDEL Gaetan
LOCALISATION		RESULTAT	
Sol		Amiante non détecté

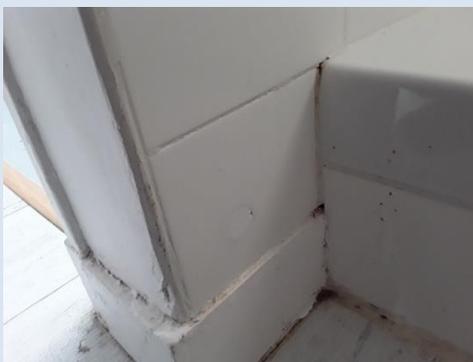
PRELEVEMENT : 16LAL0002P010			
NOM DU CLIENT	NUMERO DU DOSSIER		PIECE OU LOCAL
OPH77	16LAL0002 26/10/2017		Salle de bains
ELEMENT	DESCRIPTIF DU LABORATOIRE	DATE DE PRELEVEMENT	NOM DE L'OPERATEUR
Faïence 1	Colle grise + peintures multiples en faible quantité non séparable + carrelage	26/10/2017	BEDEL Gaetan

LOCALISATION		RESULTAT	
Mur C		Amiante non détecté

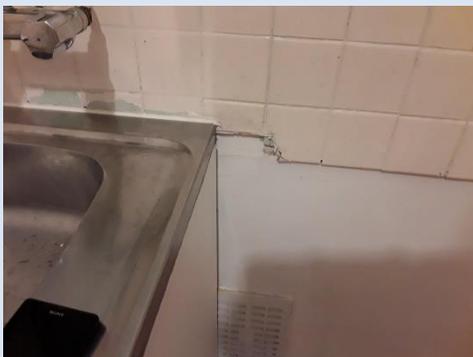
PRELEVEMENT : 16LAL0002P011			
NOM DU CLIENT	NUMERO DU DOSSIER		PIECE OU LOCAL
OPH77	16LAL0002 26/10/2017		Cuisine
ELEMENT	DESCRIPTIF DU LABORATOIRE	DATE DE PRELEVEMENT	NOM DE L'OPERATEUR
Faïence 1	Colle beige + peintures multiples + carrelage	26/10/2017	BEDEL Gaetan
LOCALISATION		RESULTAT	
Mur B		Amiante non détecté

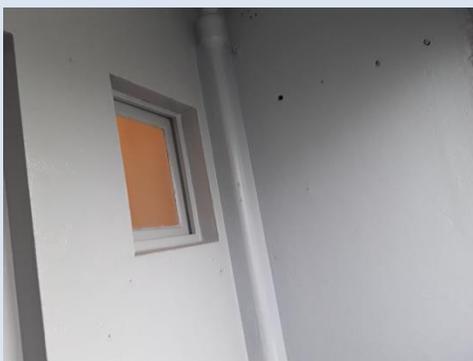
PIECE	ETAGE	ELEMENTS	DESCRIPTIF LABORATOIRE	REPERAGE	Echantillon	METHODE	ETAT	RESULTAT
Cellier		Conduit Amiante ciment		Du sol au plafond	16LAL0002P012	JP	BON ETAT	Amiante détectée

PRELEVEMENT : 16LAL0002P012			
NOM DU CLIENT	NUMERO DU DOSSIER		PIECE OU LOCAL
OPH77	16LAL0002 26/10/2017		Cellier
ELEMENT	DESCRIPTIF DU LABORATOIRE	DATE DE PRELEVEMENT	NOM DE L'OPERATEUR
Conduit Amiante ciment		26/10/2017	BEDEL Gaetan
LOCALISATION		RESULTAT	
Du sol au plafond
