## Rapport de mission de repérage des matériaux et produits contenant de l'amiante avant réalisation de travaux

23 AVENUE DE LA REPUBLIQUE

77400 LAGNY SUR MARNE

RAPPORT N° :	16LAL0201	Laboratoire d'Analyses :	ITGA
Repérage réalisé le :	21/02/2018	Adresse laboratoire :	3 RUE ARMAND HERPIN LACROIX - CS 46537 35065 RENNES CEDEX
Accompagnateur :		Numéro d'accréditation :	1-5967
Par :	Mohamed SIDHOUM	Organisme d'assurance professionnelle :	AXA France
N° certificat :	CPDI4756	Adresse assurance :	313 Terrasses de l'Arche 92727 NANTERRE CEDEX
Date d'obtention :	08/02/2018	N° de contrat d'assurance :	10063271004
Organisme certificateur	I.Cert Parc EDONIA - Bâtiment G - Rue de la Terre Victoria - 35760 SAINT GREGOIRE	Date de validité :	31/12/2018

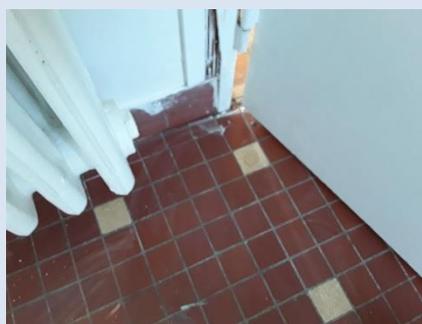
PRELEVEMENT : 16LAL0201P001			
NOM DU CLIENT	NUMERO DU DOSSIER		PIECE OU LOCAL
OPH77	16LAL0201 21/02/2018		Cuisine
ELEMENT	DESCRIPTIF DU LABORATOIRE	DATE DE PRELEVEMENT	NOM DE L'OPERATEUR
Carrelage	Colle grise + matériau compact gris hétérogène non séparable + couche plâtrée blanche en vrac non séparable + carrelage	21/02/2018	SIDHOUM Mohamed
LOCALISATION		RESULTAT	
Sol		Amiante non détecté

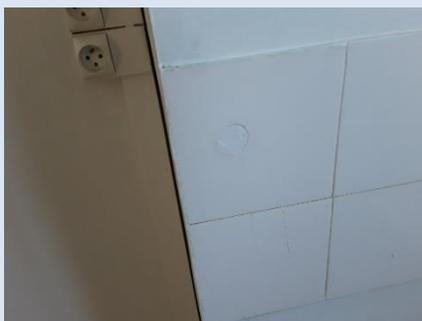
PRELEVEMENT : 16LAL0201P003			
NOM DU CLIENT	NUMERO DU DOSSIER	PIECE OU LOCAL	
OPH77	16LAL0201 21/02/2018	Cuisine	
ELEMENT	DESCRIPTIF DU LABORATOIRE	DATE DE PRELEVEMENT	NOM DE L'OPERATEUR
Faïence 1	Colle grise en faible quantité non séparable + couche plâtrée blanche en faible quantité en vrac non séparable + carrelage	21/02/2018	SIDHOUM Mohamed
LOCALISATION		RESULTAT	
Mur A		Amiante non détecté

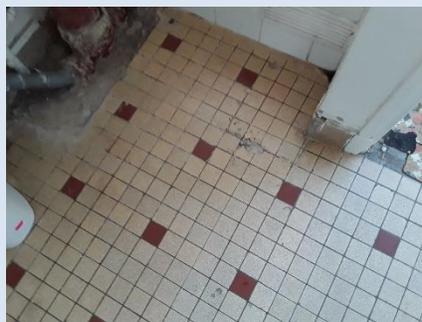
PRELEVEMENT : 16LAL0201P005			
NOM DU CLIENT	NUMERO DU DOSSIER	PIECE OU LOCAL	
OPH77	16LAL0201 21/02/2018	Salle de bains	
ELEMENT	DESCRIPTIF DU LABORATOIRE	DATE DE PRELEVEMENT	NOM DE L'OPERATEUR
Carrelage	Colle grise en faible quantité + matériau gris non séparable + carrelage	21/02/2018	SIDHOUM Mohamed
LOCALISATION		RESULTAT	
Sol		Amiante non détecté

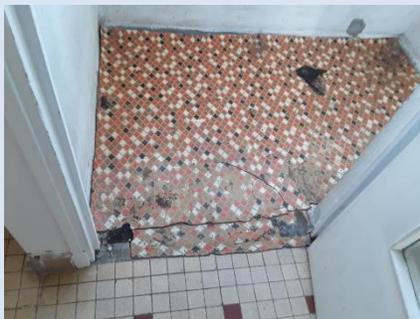
PRELEVEMENT : 16LAL0201P007

NOM DU CLIENT	NUMERO DU DOSSIER	PIECE OU LOCAL	
OPH77	16LAL0201 21/02/2018	Cellier	
ELEMENT	DESCRIPTIF DU LABORATOIRE	DATE DE PRELEVEMENT	NOM DE L'OPERATEUR
Revêtement souple	Revêtement bitumineux multicolore	21/02/2018	SIDHOUM Mohamed
LOCALISATION		RESULTAT	
Sol		Amiante non détecté

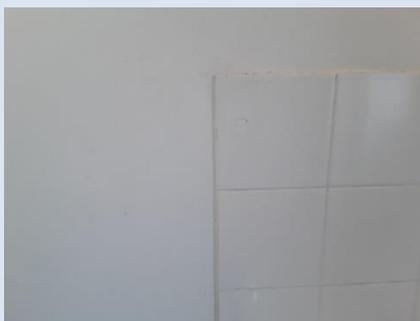
PRELEVEMENT : 16LAL0201P008

NOM DU CLIENT	NUMERO DU DOSSIER	PIECE OU LOCAL	
OPH77	16LAL0201 21/02/2018	Salle de bains	
ELEMENT	DESCRIPTIF DU LABORATOIRE	DATE DE PRELEVEMENT	NOM DE L'OPERATEUR
Faïence 2	Colle beige + couche plâtreuse blanche en vrac non séparable + carrelage	21/02/2018	SIDHOUM Mohamed
LOCALISATION		RESULTAT	
Mur A		Amiante non détecté

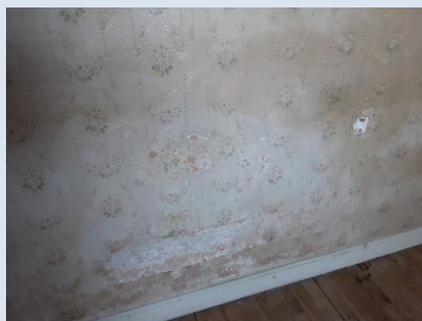
PRELEVEMENT : 16LAL0201P011			
NOM DU CLIENT	NUMERO DU DOSSIER	PIECE OU LOCAL	
OPH77	16LAL0201 21/02/2018	Chambre 1	
ELEMENT	DESCRIPTIF DU LABORATOIRE	DATE DE PRELEVEMENT	NOM DE L'OPERATEUR
Enduit plaque de plâtre	Enduit plâtreux blanc en vrac + peinture en faible quantité non séparable + matériau gris en faible quantité non séparable	21/02/2018	SIDHOUM Mohamed
LOCALISATION		RESULTAT	
Mur D		Amiante non détecté

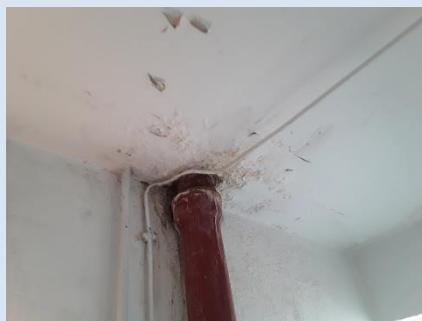
PIECE	ETAGE	ELEMENTS	DESCRIPTIF LABORATOIRE	Echantillon	REPERAGE	ETAT	RESULTAT
Salle de bains		Enduit béton	Enduit plâtreux blanc en vrac + peintures multiples en faible quantité non séparable	16LAL0201P012	Plafond	DEGRADATION TOTALE	Amiante détecté (Chrysotile)

PRELEVEMENT : 16LAL0201P012			
NOM DU CLIENT	NUMERO DU DOSSIER	PIECE OU LOCAL	
OPH77	16LAL0201 21/02/2018	Salle de bains	
ELEMENT	DESCRIPTIF DU LABORATOIRE	DATE DE PRELEVEMENT	NOM DE L'OPERATEUR
Enduit béton	Enduit plâtreux blanc en vrac + peintures multiples en faible quantité non séparable	21/02/2018	SIDHOUM Mohamed
LOCALISATION		RESULTAT	
Plafond		Amiante détecté (Chrysotile)

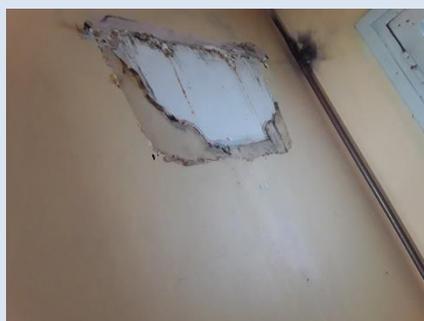
PRELEVEMENT : 16LAL0201P013			
NOM DU CLIENT	NUMERO DU DOSSIER	PIECE OU LOCAL	
OPH77	16LAL0201 21/02/2018	WC	
ELEMENT	DESCRIPTIF DU LABORATOIRE	DATE DE PRELEVEMENT	NOM DE L'OPERATEUR
Enduit plaque de plâtre	Enduit plâtreux blanc en vrac + peinture en faible quantité non séparable	21/02/2018	SIDHOUM Mohamed
LOCALISATION		RESULTAT	
Mur C		Amiante non détecté

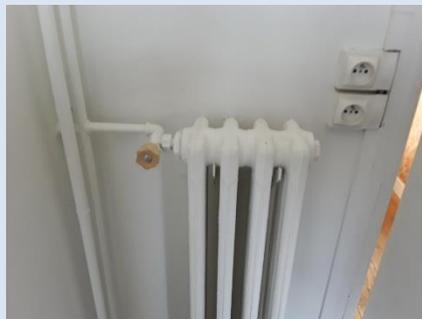
PRELEVEMENT : 16LAL0201P015			
NOM DU CLIENT	NUMERO DU DOSSIER	PIECE OU LOCAL	
OPH77	16LAL0201 21/02/2018	Cuisine	
ELEMENT	DESCRIPTIF DU LABORATOIRE	DATE DE PRELEVEMENT	NOM DE L'OPERATEUR
Peinture	Peinture en vrac	21/02/2018	SIDHOUM Mohamed
LOCALISATION		RESULTAT	
Radiateurs		Amiante non détecté
