Rapport de mission de repérage des matériaux et produits contenant de l'amiante avant réalisation de travaux

23 AVENUE DE LA REPUBLIQUE

77400 LAGNY SUR MARNE

RAPPORT N° :	16LAL0202	Laboratoire d'Analyses :	ITGA
Repérage réalisé le :	06/09/2018	Adresse laboratoire :	3 RUE ARMAND HERPIN LACROIX - CS 46537 35065 RENNES CEDEX
Accompagnateur :		Numéro d'accréditation :	1-5967
Par :	Mickaël JULIEN	Organisme d'assurance professionnelle :	AXA France
N° certificat :	CPDI 4129	Adresse assurance :	313 Terrasses de l'Arche 92727 NANTERRE CEDEX
Date d'obtention :	01/01/2017	N° de contrat d'assurance :	10063271004
Organisme certificateur	I.CERT Parc Edonia - Bâtiment G - Rue de la Terre Victoria - 35760 SAINT-GREGOIRE	Date de validité :	31/12/2018

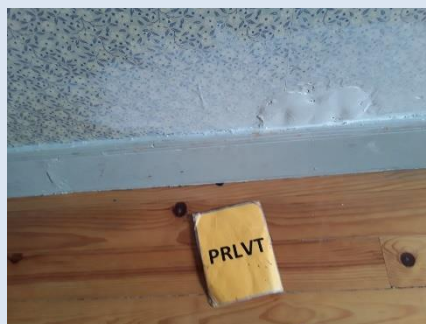
EMPLACEMENT

PRELEVEMENT : 16LAL0202P001			
NOM DU CLIENT	NUMERO DU DOSSIER		PIECE OU LOCAL
OPH77	16LAL0202 06/09/2018		Chambre 2
ELEMENT	DESCRIPTIF DU LABORATOIRE	DATE DE PRELEVEMENT	NOM DE L'OPERATEUR
Enduit béton	Enduit plâtreux blanc en vrac + peinture non séparable	06/09/2018	JULIEN Mickaël
LOCALISATION		RESULTAT	
Mur B		Amiante non détecté

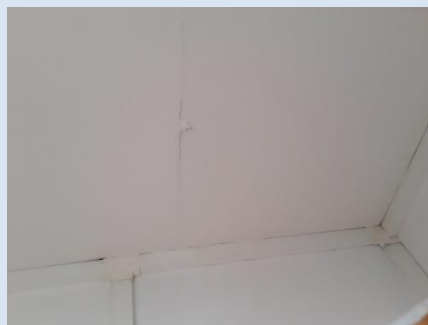
EMPLACEMENT

PRELEVEMENT : 16LAL0202P003			
NOM DU CLIENT	NUMERO DU DOSSIER		PIECE OU LOCAL
OPH77	16LAL0202 06/09/2018		Dégagement
ELEMENT	DESCRIPTIF DU LABORATOIRE	DATE DE PRELEVEMENT	NOM DE L'OPERATEUR
Enduit béton	Enduit plâtreux blanc en vrac + peinture non séparable	06/09/2018	JULIEN Mickaël
LOCALISATION		RESULTAT	
Plafond		Amiante non détecté

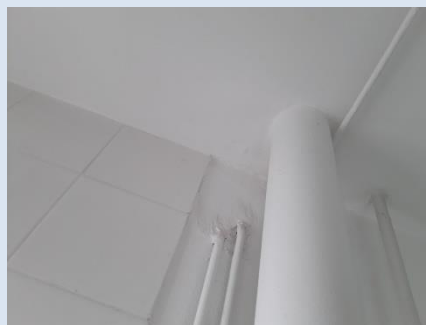
EMPLACEMENT

PRELEVEMENT : 16LAL0202P005			
NOM DU CLIENT	NUMERO DU DOSSIER		PIECE OU LOCAL
OPH77	16LAL0202 06/09/2018		Salle de bains
ELEMENT	DESCRIPTIF DU LABORATOIRE	DATE DE PRELEVEMENT	NOM DE L'OPERATEUR
Enduit béton	Enduit plâtreux blanc en vrac + peintures multiples non séparable	06/09/2018	JULIEN Mickaël
LOCALISATION		RESULTAT	
Plafond		Amiante non détecté

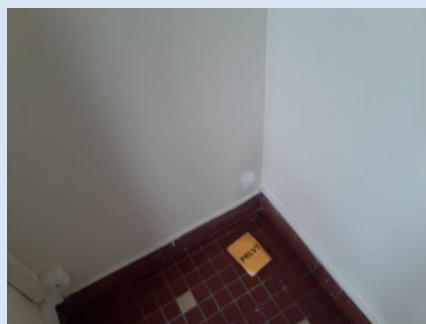
EMPLACEMENT

PRELEVEMENT : 16LAL0202P006			
NOM DU CLIENT	NUMERO DU DOSSIER		PIECE OU LOCAL
OPH77	16LAL0202 06/09/2018		Cuisine
ELEMENT	DESCRIPTIF DU LABORATOIRE	DATE DE PRELEVEMENT	NOM DE L'OPERATEUR
Enduit béton	Enduit plâtreux blanc en vrac + peinture non séparable	06/09/2018	JULIEN Mickaël
LOCALISATION		RESULTAT	
Mur E		Amiante non détecté

Ref dossier client : 16LAL0202-01 - 23 AVENUE DE LA REPUBLIQUE 77400 LAGNY SUR MARNE Ref échantillon client : 16LAL0202P006 / LOGEMENTS COLLECTIFS - - - / Cuisine Mur E Enduit béton				Ref échantillon ITGA : IT071809-16946 Description ITGA : Enduit plâtreux blanc en vrac / Peinture
▶ Enduit plâtreux blanc en vrac + peinture non séparable	META	1	13/09/2018	Amiante non détecté / -
