Rapport de mission de repérage des matériaux et produits contenant de l'amiante avant réalisation de travaux

Arrêté du 16/07/2019

Numéro de rapport	RAAT_16LAL0302 A
Propriétaire	HABITAT 77
Donneur d'ordre	HABITAT 77
Adresse de l'immeuble	Bâtiment 23 avenue DE LA REPUBLIQUE 77400 LAGNY-SUR-MARNE
Bâtiment ou installation	Appartement
Date de la commande	11/02/2021
La ou le(s) date(s) d'exécution du repérage	11/02/2021
Date d'émission du rapport de repérage	22/02/2021
Référence du programme de travaux défini par le donneur d'ordre

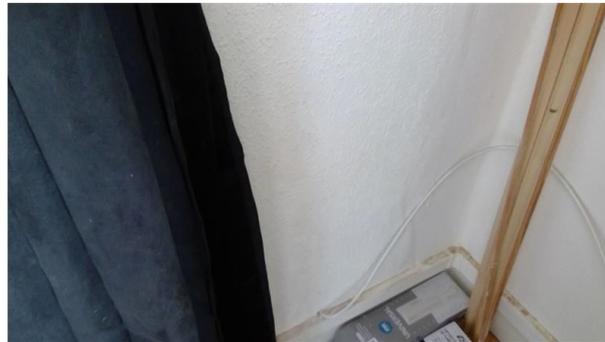
PRELEVEMENT : P001

Nom du client	Numéro de dossier	Localisation
HABITAT 77	RAAT_16LAL0302	Entrée/Séjour Murs - A et D
Nom de l'opérateur	Date de prélèvement	Matériau
COHEN Alain	11/02/2021	Béton+enduit - Papier peint
Résultat amiante		
absence d'amiante

- N° 21H004323-001 - Référence P001-Entrée/Séjour - A et D - Murs - Béton+enduit - Papier peint, prélevé par vos soins, et analysé par Eurofins Lab Environment Testing Portugal, Unipessoal Lda.

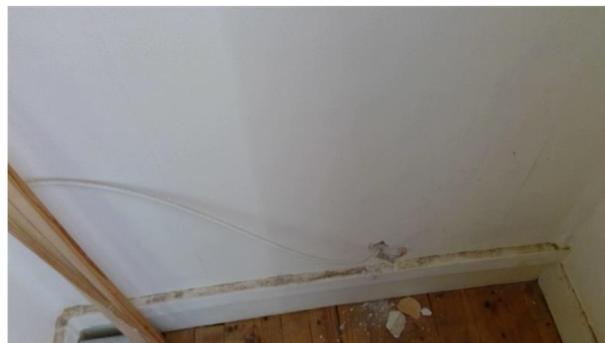
PRELEVEMENT : P002

Nom du client	Numéro de dossier	Localisation
HABITAT 77	RAAT_16LAL0302	Entrée/Séjour Cloisons - Toutes zones
Nom de l'opérateur	Date de prélèvement	Matériau
COHEN Alain	11/02/2021	Enduit / Plâtre - Papier peint
Résultat amiante		
absence d'amiante

- N° 21H004323-002 - Référence P002-Entrée/Séjour - Toutes zones - Cloisons - Enduit / Plâtre - Papier peint, prélevé par vos soins, et analysé par Eurofins Lab Environment Testing Portugal, Unipessoal Lda.

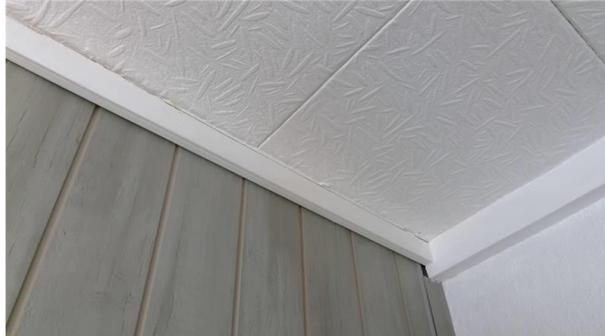
PRELEVEMENT : P003

Nom du client	Numéro de dossier	Localisation
HABITAT 77	RAAT_16LAL0302	Entrée/Séjour Plafond - Plafond
Nom de l'opérateur	Date de prélèvement	Matériau
COHEN Alain	11/02/2021	Colle - Polystyrène
Résultat amiante		
absence d'amiante

- N° 21H004323-003 - Référence P003-Entrée/Séjour - Plafond - Plafond - Colle - Polystyrène, prélevé par vos soins, et analysé par Eurofins Lab Environment Testing Portugal, Unipessoal Lda.

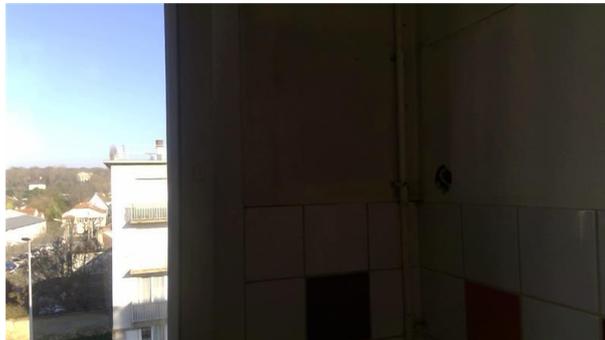
PRELEVEMENT : P004

Nom du client	Numéro de dossier	Localisation
HABITAT 77	RAAT_16LAL0302	Cuisine Mur - C
Nom de l'opérateur	Date de prélèvement	Matériau
COHEN Alain	11/02/2021	Béton+enduit - toile de verre+peinture
Résultat amiante		
absence d'amiante

- N° 21H004323-004 - Référence P004-Cuisine - C - Mur - Béton+enduit - toile de verre+peinture, prélevé par vos soins, et analysé par Eurofins Lab Environment Testing Portugal, Unipessoal Lda.

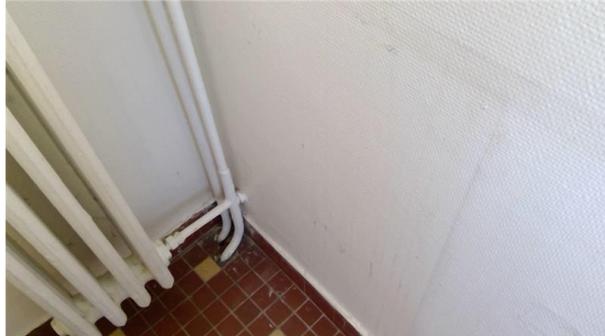
PRELEVEMENT : P005

Nom du client	Numéro de dossier	Localisation
HABITAT 77	RAAT_16LAL0302	Cuisine Cloisons - Toutes zones
Nom de l'opérateur	Date de prélèvement	Matériau
COHEN Alain	11/02/2021	Enduit / Plâtre - toile de verre+peinture
Résultat amiante		
absence d'amiante

- N° 21H004323-005 - Référence P005-Cuisine - Toutes zones - Cloisons - Enduit / Plâtre - toile de verre+peinture, prélevé par vos soins, et analysé par Eurofins Lab Environment Testing Portugal, Unipessoal Lda.

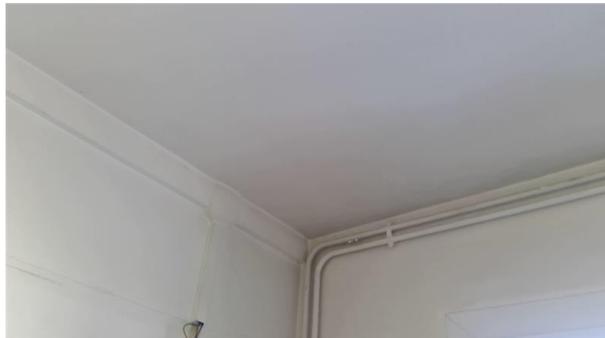
PRELEVEMENT : P006

Nom du client	Numéro de dossier	Localisation
HABITAT 77	RAAT_16LAL0302	Cuisine Plafond - Plafond
Nom de l'opérateur	Date de prélèvement	Matériau
COHEN Alain	11/02/2021	Béton+enduit - toile de verre+peinture
Résultat amiante		
absence d'amiante

- N° 21H004323-006 - Référence P006-Cuisine - Plafond - Plafond - Béton+enduit - toile de verre+peinture, prélevé par vos soins, et analysé par Eurofins Lab Environment Testing Portugal, Unipessoal Lda.

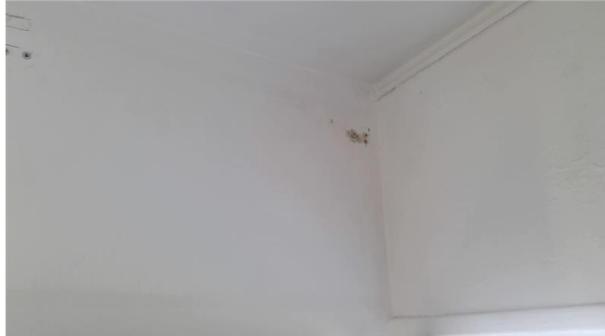
PRELEVEMENT : P007

Nom du client	Numéro de dossier	Localisation
HABITAT 77	RAAT_16LAL0302	Salle d'eau Mur - C
Nom de l'opérateur	Date de prélèvement	Matériau
COHEN Alain	11/02/2021	Béton+enduit - Peinture
Résultat amiante		
absence d'amiante

- N° 21H004323-007 - Référence P007-Salle d'eau - C - Mur - Béton+enduit - Peinture, prélevé par vos soins, et analysé par Eurofins Lab Environment Testing Portugal, Unipessoal Lda.

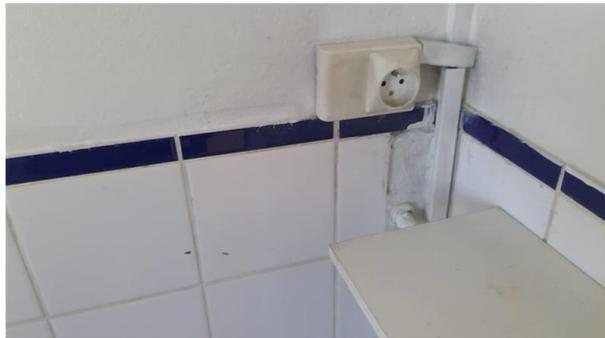
PRELEVEMENT : P008

Nom du client	Numéro de dossier	Localisation
HABITAT 77	RAAT_16LAL0302	Salle d'eau Cloisons - Toutes zones
Nom de l'opérateur	Date de prélèvement	Matériau
COHEN Alain	11/02/2021	Enduit / Plâtre - toile de verre+peinture
Résultat amiante		
absence d'amiante

- N° 21H004323-008 - Référence *P008-Salle d'eau - Toutes zones - Cloisons - Enduit / Plâtre - toile de verre+peinture*, prélevé par vos soins, et analysé par Eurofins Lab Environment Testing Portugal, Unipessoal Lda.

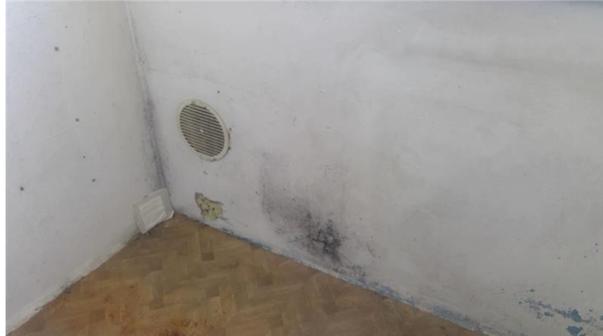
PRELEVEMENT : P009

Nom du client	Numéro de dossier	Localisation
HABITAT 77	RAAT_16LAL0302	Séchoir Murs - Toutes zones
Nom de l'opérateur	Date de prélèvement	Matériau
COHEN Alain	11/02/2021	Béton+enduit - Peinture
Résultat amiante		
absence d'amiante

- N° 21H004323-009 - Référence *P009-Séchoir - Toutes zones - Murs - Béton+enduit - Peinture*, prélevé par vos soins, et analysé par Eurofins Lab Environment Testing Portugal, Unipessoal Lda.

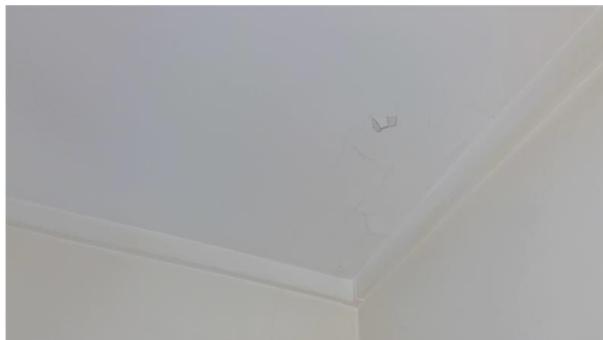
PRELEVEMENT : P010

Nom du client	Numéro de dossier	Localisation
HABITAT 77	RAAT_16LAL0302	Dégagements Plafond - Plafond
Nom de l'opérateur	Date de prélèvement	Matériau
COHEN Alain	11/02/2021	Béton+enduit - Peinture
Résultat amiante		
absence d'amiante

- N° 21H004323-010 - Référence *P010-Dégagements - Plafond - Plafond - Béton+enduit - Peinture*, prélevé par vos soins, et analysé par Eurofins Lab Environment Testing Portugal, Unipessoal Lda.

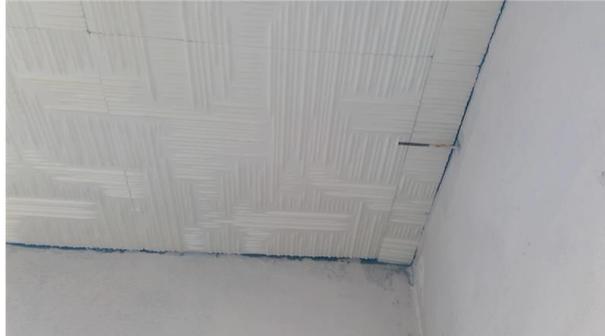
PRELEVEMENT : P011

Nom du client	Numéro de dossier	Localisation
HABITAT 77	RAAT_16LAL0302	Séchoir Plafond - Plafond
Nom de l'opérateur	Date de prélèvement	Matériau
COHEN Alain	11/02/2021	Colle - Polystirène
Résultat amiante		
absence d'amiante

- N° 21H004323-011 - Référence *P011-Séchoir - Plafond - Plafond - Colle - Polystyrène*, prélevé par vos soins, et analysé par Eurofins Lab Environment Testing Portugal, Unipessoal Lda.

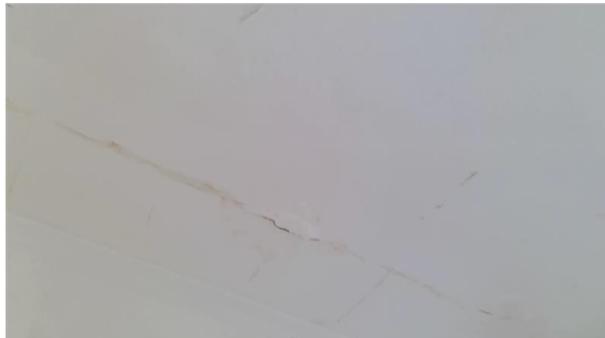
PRELEVEMENT : P012

Nom du client	Numéro de dossier	Localisation
HABITAT 77	RAAT_16LAL0302	Salle d'eau Plafond - Plafond
Nom de l'opérateur	Date de prélèvement	Matériau
COHEN Alain	11/02/2021	Béton+enduit - Peinture
Résultat amiante		
absence d'amiante

- N° 21H004323-012 - Référence *P012-Salle d'eau - Plafond - Plafond - Béton+enduit - Peinture*, prélevé par vos soins, et analysé par Eurofins Lab Environment Testing Portugal, Unipessoal Lda.

012	21H004323-012 - P012-Salle d'eau - Plafond - Plafond - Béton+enduit - Peinture	Matériau semi-dur de type plâtre (blanc)	MET / F9F7	1 / 1	Calcination et/ou attaque acide (méthode interne de traitement)	Fibres d'amiante non détectées
