## Rapport de mission de repérage des matériaux et produits contenant de l'amiante avant réalisation de travaux

26 AVENUE DE LA REPUBLIQUE

77400 LAGNY SUR MARNE

RAPPORT N° :	16LAO0202	Laboratoire d'Analyses :	ITGA
Repérage réalisé le :	06/09/2018	Adresse laboratoire :	3 RUE ARMAND HERPIN LACROIX - CS 46537 35065 RENNES CEDEX
Accompagnateur :		Numéro d'accréditation :	1-5967
Par :	Mickaël JULIEN	Organisme d'assurance professionnelle :	AXA France
N° certificat :	CPDI 4129	Adresse assurance :	313 Terrasses de l'Arche 92727 NANTERRE CEDEX
Date d'obtention :	01/01/2017	N° de contrat d'assurance :	10063271004
Organisme certificateur	I.CERT Parc Edonia - Bâtiment G - Rue de la Terre Victoria - 35760 SAINT-GREGOIRE	Date de validité :	31/12/2018

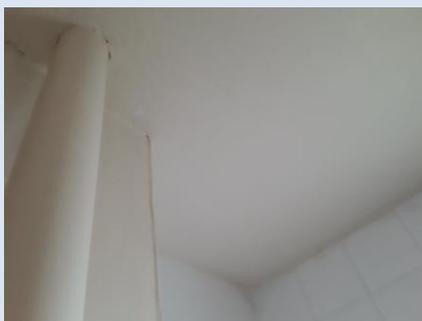
PRELEVEMENT : 16LAO0202P001			
NOM DU CLIENT	NUMERO DU DOSSIER		PIECE OU LOCAL
OPH77	16LAO0202 06/09/2018		Salle de bains et WC
ELEMENT	DESCRIPTIF DU LABORATOIRE	DATE DE PRELEVEMENT	NOM DE L'OPERATEUR
Enduit béton	Enduit plâtreux blanc en faible quantité en vrac + peinture non séparable	06/09/2018	JULIEN Mickaël
LOCALISATION		RESULTAT	
Plafond		Amiante non détecté

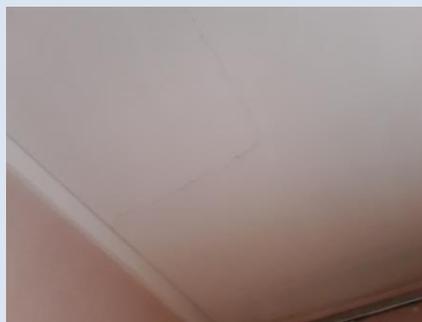
PRELEVEMENT : 16LAO0202P005			
NOM DU CLIENT	NUMERO DU DOSSIER	PIECE OU LOCAL	
OPH77	16LAO0202 06/09/2018	Séjour	
ELEMENT	DESCRIPTIF DU LABORATOIRE	DATE DE PRELEVEMENT	NOM DE L'OPERATEUR
Enduit béton	Enduit plâtreux blanc en vrac + peinture non séparable	06/09/2018	JULIEN Mickaël
LOCALISATION		RESULTAT	
Plafond		Amiante non détecté

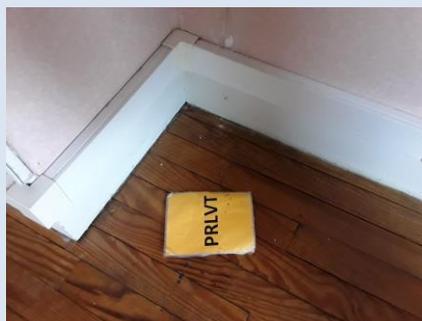
PRELEVEMENT : 16LAO0202P006			
NOM DU CLIENT	NUMERO DU DOSSIER	PIECE OU LOCAL	
OPH77	16LAO0202 06/09/2018	Séjour	
ELEMENT	DESCRIPTIF DU LABORATOIRE	DATE DE PRELEVEMENT	NOM DE L'OPERATEUR
Enduit	Enduit plâtreux blanc en vrac + papier peint non séparable	06/09/2018	JULIEN Mickaël
LOCALISATION		RESULTAT	
Mur F		Amiante non détecté

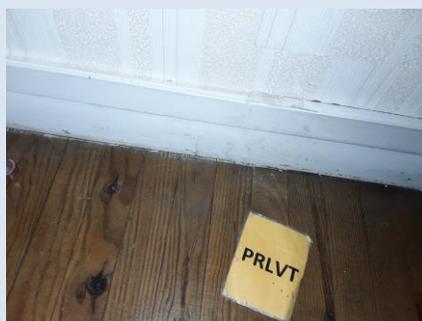
PRELEVEMENT : 16LAO0202P007			
NOM DU CLIENT	NUMERO DU DOSSIER	PIECE OU LOCAL	
OPH77	16LAO0202 06/09/2018	Chambre	
ELEMENT	DESCRIPTIF DU LABORATOIRE	DATE DE PRELEVEMENT	NOM DE L'OPERATEUR
Enduit béton	Enduit plâtreux blanc en vrac + peintures multiples en faible quantité non séparable	06/09/2018	JULIEN Mickaël
LOCALISATION		RESULTAT	
Mur C		Amiante non détecté

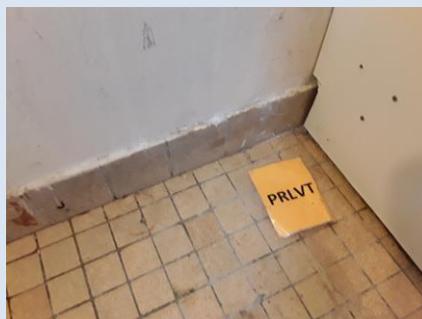
PRELEVEMENT : 16LAO0202P008			
NOM DU CLIENT	NUMERO DU DOSSIER	PIECE OU LOCAL	
OPH77	16LAO0202 06/09/2018	Cuisine	
ELEMENT	DESCRIPTIF DU LABORATOIRE	DATE DE PRELEVEMENT	NOM DE L'OPERATEUR
Enduit béton	Enduit plâtreux blanc en vrac + peinture non séparable + matériau gris en faible quantité en vrac non séparable	06/09/2018	JULIEN Mickaël
LOCALISATION		RESULTAT	
Mur B		Amiante non détecté
