## Rapport de mission de repérage des matériaux et produits contenant de l'amiante avant réalisation de travaux

Norme NF X 46-020 V .2017

26 AVENUE DE LA REPUBLIQUE

RAPPORT N° :	16LAO0301	Laboratoire d'Analyses :	ITGA
Repérage réalisé le :	03/09/2019	Adresse laboratoire :	3 RUE ARMAND HERPIN LACROIX - CS 46537 35065 RENNES CEDEX
Accompagnateur :		Numéro d'accréditation :	1-5967
Par :	Mickaël JULIEN	Organisme d'assurance professionnelle :	AXA France
N° certificat :	CPDI 4129	Adresse assurance :	313 Terrasses de l'Arche 92727 NANTERRE CEDEX
Date d'obtention :	01/01/2017	N° de contrat d'assurance :	10158549604
Organisme certificateur	I.CERT Parc Edonia - Bâtiment G - Rue de la Terre Victoria - 35760 SAINT-GREGOIRE	Date de validité :	31/12/2019

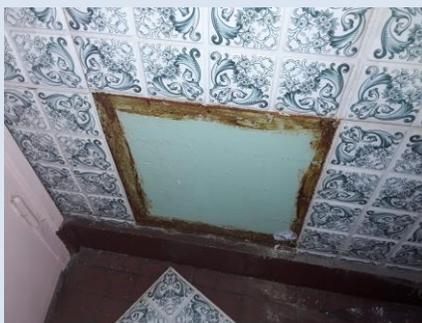
PRELEVEMENT : 16LAO0301P001			
NOM DU CLIENT	NUMERO DU DOSSIER		PIECE OU LOCAL
OPH77	16LAO0301 03/09/2019		Salle de bains (R+3)
ELEMENT	DESCRIPTIF DU LABORATOIRE	DATE DE PRELEVEMENT	NOM DE L'OPERATEUR
Enduit ciment	Peintures multiples non séparable + enduit gris en faible quantité en vrac	03/09/2019	JULIEN Mickaël
LOCALISATION		RESULTAT	
Mur E		Amiante non détecté

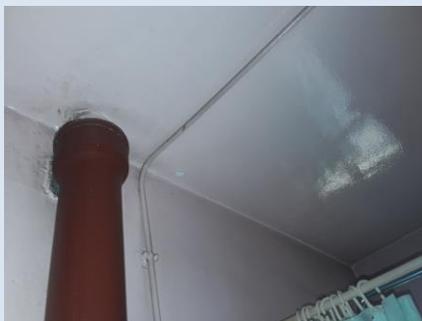
PRELEVEMENT : 16LAO0301P002			
NOM DU CLIENT	NUMERO DU DOSSIER		PIECE OU LOCAL
OPH77	16LAO0301 03/09/2019		Salle de bains (R+3)
ELEMENT	DESCRIPTIF DU LABORATOIRE	DATE DE PRELEVEMENT	NOM DE L'OPERATEUR
Enduit béton	Peintures multiples non séparable + enduit plâtreux blanc en vrac	03/09/2019	JULIEN Mickaël
LOCALISATION		RESULTAT	
Plafond		Amiante non détecté

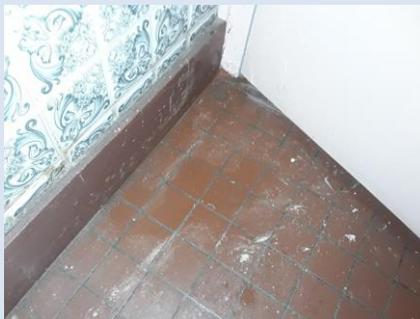
PRELEVEMENT : 16LAO0301P003			
NOM DU CLIENT	NUMERO DU DOSSIER	PIECE OU LOCAL	
OPH77	16LAO0301 03/09/2019	Salle de bains (R+3)	
ELEMENT	DESCRIPTIF DU LABORATOIRE	DATE DE PRELEVEMENT	NOM DE L'OPERATEUR
Colle carrelage	Carrelage	03/09/2019	JULIEN Mickaël
LOCALISATION		RESULTAT	
Sol		Fr1:Amiante non détecté

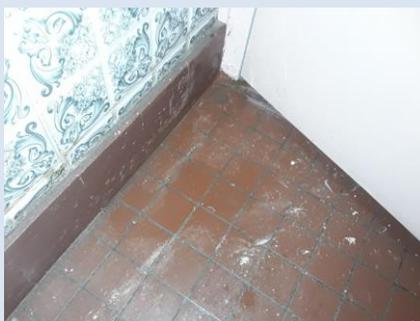
PRELEVEMENT : 16LAO0301P003			
NOM DU CLIENT	NUMERO DU DOSSIER	PIECE OU LOCAL	
OPH77	16LAO0301 03/09/2019	Salle de bains (R+3)	
ELEMENT	DESCRIPTIF DU LABORATOIRE	DATE DE PRELEVEMENT	NOM DE L'OPERATEUR
Colle carrelage	Colle grise hétérogène	03/09/2019	JULIEN Mickaël
LOCALISATION		RESULTAT	
Sol		Fr2:Amiante non détecté

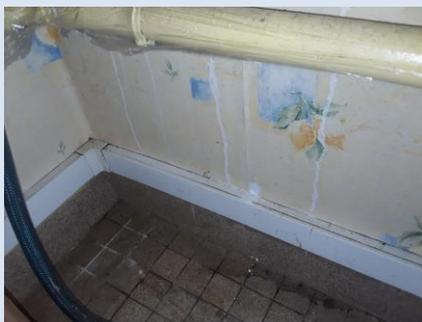
PRELEVEMENT : 16LAO0301P005			
NOM DU CLIENT	NUMERO DU DOSSIER	PIECE OU LOCAL	
OPH77	16LAO0301 03/09/2019	Cuisine (R+3)	
ELEMENT	DESCRIPTIF DU LABORATOIRE	DATE DE PRELEVEMENT	NOM DE L'OPERATEUR
Enduit béton	Papier peint non séparable + peintures multiples non séparable + enduit plâtreux blanc en vrac	03/09/2019	JULIEN Mickaël
LOCALISATION		RESULTAT	
Mur D		Amiante non détecté

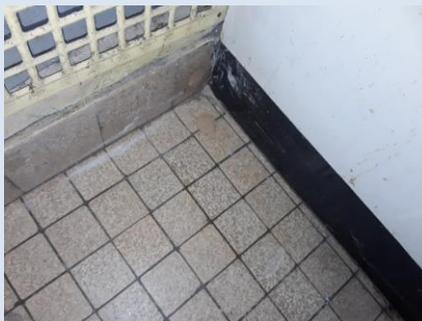
PRELEVEMENT : 16LAO0301P006			
NOM DU CLIENT	NUMERO DU DOSSIER	PIECE OU LOCAL	
OPH77	16LAO0301 03/09/2019	Cuisine (R+3)	
ELEMENT	DESCRIPTIF DU LABORATOIRE	DATE DE PRELEVEMENT	NOM DE L'OPERATEUR
Colle carrelage	Carrelage	03/09/2019	JULIEN Mickaël
LOCALISATION		RESULTAT	
Sol		Fr1:Amiante non détecté

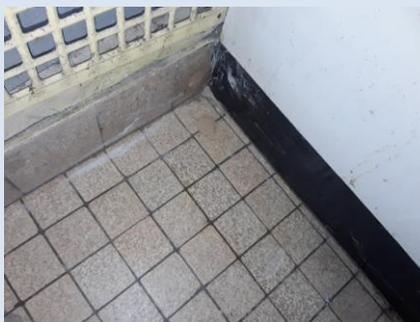
PRELEVEMENT : 16LAO0301P006			
NOM DU CLIENT	NUMERO DU DOSSIER	PIECE OU LOCAL	
OPH77	16LAO0301 03/09/2019	Cuisine (R+3)	
ELEMENT	DESCRIPTIF DU LABORATOIRE	DATE DE PRELEVEMENT	NOM DE L'OPERATEUR
Colle carrelage	Colle grise hétérogène + matériau blanc en vrac non séparable	03/09/2019	JULIEN Mickaël
LOCALISATION		RESULTAT	
Sol		Fr2:Amiante non détecté

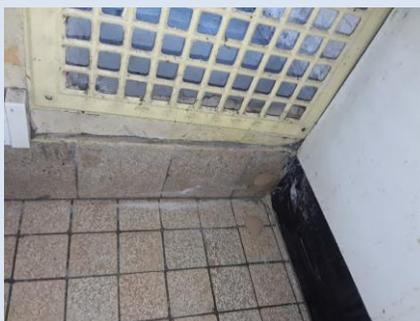
PRELEVEMENT : 16LAO0301P007			
NOM DU CLIENT	NUMERO DU DOSSIER	PIECE OU LOCAL	
OPH77	16LAO0301 03/09/2019	Cuisine (R+3)	
ELEMENT	DESCRIPTIF DU LABORATOIRE	DATE DE PRELEVEMENT	NOM DE L'OPERATEUR
Colle plinthe	Carrelage	03/09/2019	JULIEN Mickaël
LOCALISATION		RESULTAT	
Mur D		Fr1:Amiante non détecté

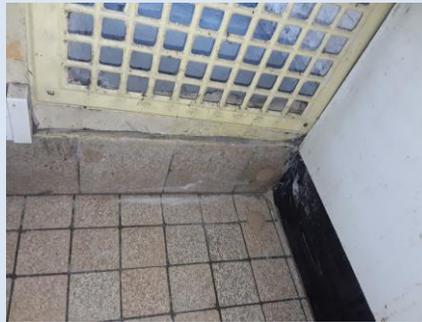
PRELEVEMENT : 16LAO0301P007			
NOM DU CLIENT	NUMERO DU DOSSIER	PIECE OU LOCAL	
OPH77	16LAO0301 03/09/2019	Cuisine (R+3)	
ELEMENT	DESCRIPTIF DU LABORATOIRE	DATE DE PRELEVEMENT	NOM DE L'OPERATEUR
Colle plinthe	Colle beige + couche plâtreuse blanche non séparable	03/09/2019	JULIEN Mickaël
LOCALISATION		RESULTAT	
Mur D		Fr2:Amiante non détecté
