Rapport de mission de repérage des matériaux et produits contenant de l'amiante avant réalisation de travaux

Norme NF X 46-020 V .2017

26 AVENUE DE LA REPUBLIQUE

77400 LAGNY SUR MARNE

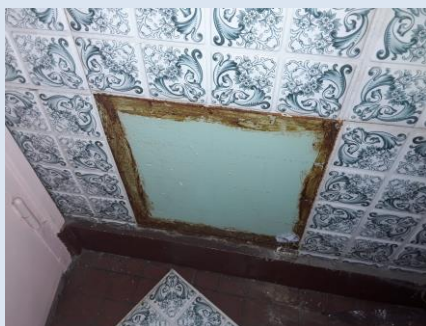
PRELEVEMENT : 16LAO0301P001			
NOM DU CLIENT	NUMERO DU DOSSIER		PIECE OU LOCAL
OPH77	16LAO0301 03/09/2019		Salle de bains (R+3)
ELEMENT	DESCRIPTIF DU LABORATOIRE	DATE DE PRELEVEMENT	NOM DE L'OPERATEUR
Enduit ciment	Peintures multiples non séparable + enduit gris en faible quantité en vrac	03/09/2019	JULIEN Mickaël
LOCALISATION		RESULTAT	
Mur E		Amiante non détecté

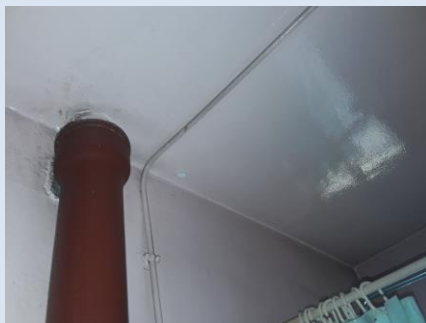
PRELEVEMENT : 16LAO0301P002			
NOM DU CLIENT	NUMERO DU DOSSIER		PIECE OU LOCAL
OPH77	16LAO0301 03/09/2019		Salle de bains (R+3)
ELEMENT	DESCRIPTIF DU LABORATOIRE	DATE DE PRELEVEMENT	NOM DE L'OPERATEUR
Enduit béton	Peintures multiples non séparable + enduit plâtreux blanc en vrac	03/09/2019	JULIEN Mickaël
LOCALISATION		RESULTAT	
Plafond		Amiante non détecté

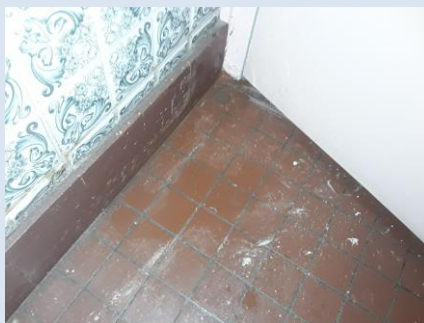
PRELEVEMENT : 16LAO0301P003

NOM DU CLIENT	NUMERO DU DOSSIER	PIECE OU LOCAL	
OPH77	16LAO0301 03/09/2019	Salle de bains (R+3)	
ELEMENT	DESCRIPTIF DU LABORATOIRE	DATE DE PRELEVEMENT	NOM DE L'OPERATEUR
Colle carrelage	Carrelage	03/09/2019	JULIEN Mickaël
LOCALISATION		RESULTAT	
Sol		Fr1:Amiante non détecté

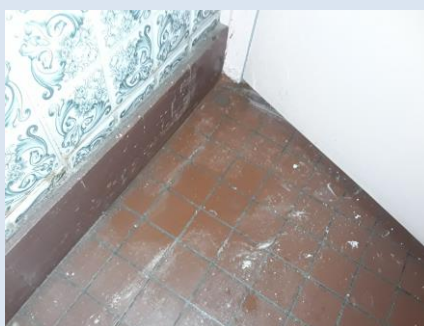
PRELEVEMENT : 16LAO0301P003

NOM DU CLIENT	NUMERO DU DOSSIER	PIECE OU LOCAL	
OPH77	16LAO0301 03/09/2019	Salle de bains (R+3)	
ELEMENT	DESCRIPTIF DU LABORATOIRE	DATE DE PRELEVEMENT	NOM DE L'OPERATEUR
Colle carrelage	Colle grise hétérogène	03/09/2019	JULIEN Mickaël
LOCALISATION		RESULTAT	
Sol		Fr2:Amiante non détecté

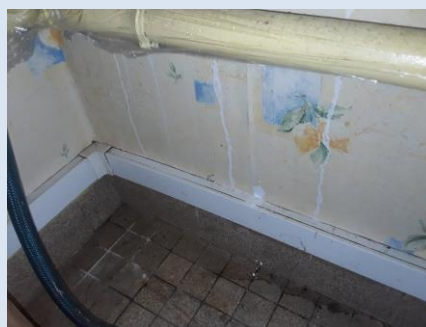
PRELEVEMENT : 16LAO0301P005			
NOM DU CLIENT	NUMERO DU DOSSIER	PIECE OU LOCAL	
OPH77	16LAO0301 03/09/2019	Cuisine (R+3)	
ELEMENT	DESCRIPTIF DU LABORATOIRE	DATE DE PRELEVEMENT	NOM DE L'OPERATEUR
Enduit béton	Papier peint non séparable + peintures multiples non séparable + enduit plâtreux blanc en vrac	03/09/2019	JULIEN Mickaël
LOCALISATION		RESULTAT	
Mur D		Amiante non détecté

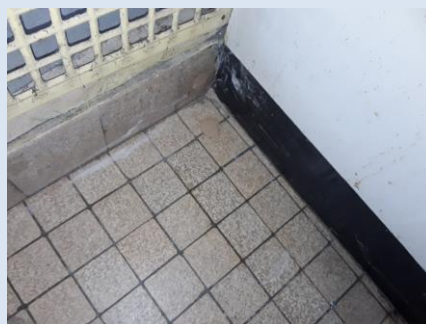
PRELEVEMENT : 16LAO0301P006			
NOM DU CLIENT	NUMERO DU DOSSIER	PIECE OU LOCAL	
OPH77	16LAO0301 03/09/2019	Cuisine (R+3)	
ELEMENT	DESCRIPTIF DU LABORATOIRE	DATE DE PRELEVEMENT	NOM DE L'OPERATEUR
Colle carrelage	Carrelage	03/09/2019	JULIEN Mickaël
LOCALISATION		RESULTAT	
Sol		Fr1:Amiante non détecté

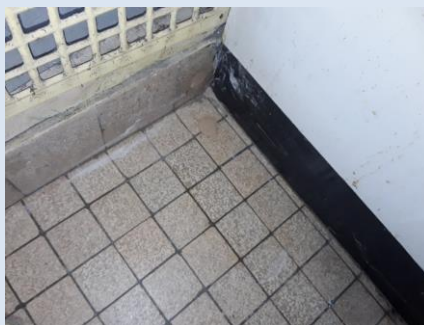
PRELEVEMENT : 16LAO0301P006			
NOM DU CLIENT	NUMERO DU DOSSIER	PIECE OU LOCAL	
OPH77	16LAO0301 03/09/2019	Cuisine (R+3)	
ELEMENT	DESCRIPTIF DU LABORATOIRE	DATE DE PRELEVEMENT	NOM DE L'OPERATEUR
Colle carrelage	Colle grise hétérogène + matériau blanc en vrac non séparable	03/09/2019	JULIEN Mickaël
LOCALISATION		RESULTAT	
Sol		Fr2:Amiante non détecté

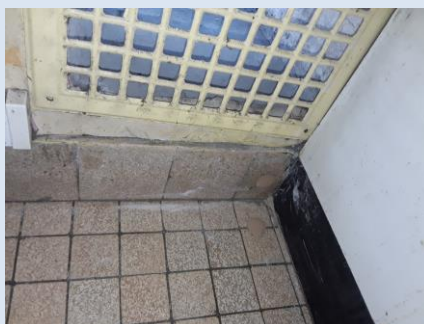
PRELEVEMENT : 16LAO0301P007			
NOM DU CLIENT	NUMERO DU DOSSIER	PIECE OU LOCAL	
OPH77	16LAO0301 03/09/2019	Cuisine (R+3)	
ELEMENT	DESCRIPTIF DU LABORATOIRE	DATE DE PRELEVEMENT	NOM DE L'OPERATEUR
Colle plinthe	Carrelage	03/09/2019	JULIEN Mickaël
LOCALISATION		RESULTAT	
Mur D		Fr1:Amiante non détecté

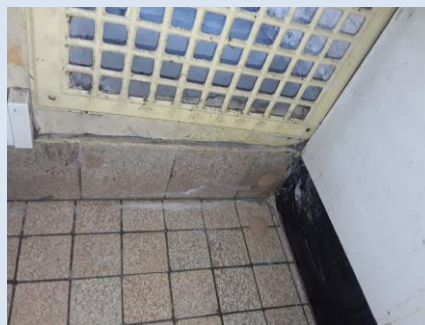
PRELEVEMENT : 16LAO0301P007			
NOM DU CLIENT	NUMERO DU DOSSIER	PIECE OU LOCAL	
OPH77	16LAO0301 03/09/2019	Cuisine (R+3)	
ELEMENT	DESCRIPTIF DU LABORATOIRE	DATE DE PRELEVEMENT	NOM DE L'OPERATEUR
Colle plinthe	Colle beige + couche plâtreuse blanche non séparable	03/09/2019	JULIEN Mickaël
LOCALISATION		RESULTAT	
Mur D		Fr2:Amiante non détecté	
EMPLACEMENT
