Rapport de repérage des matériaux et produits contenant de l'amiante avant réalisation de travaux dans un immeuble bâti

2
27 AVENUE DE LA REPUBLIQUE
77400 LAGNY SUR MARNE

Date du rapport : 09/09/2020

16LAP0202 09/09/2020 - 04:56

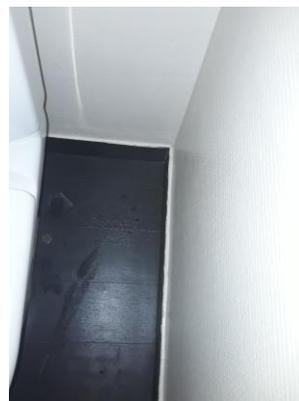
Identification : P002 (Fr1)

Pièce et étage : WC R+2

Localisation : Sol

Parties d'ouvrages ou de composants : Revêtements de sols (Sous-couches (carton, feutre, -) des revêtements souples)

Descriptif Laboratoire : Revêtement cassant noir

Résultat (justification) : Amiante non détectée (RESULTAT ANALYSE)

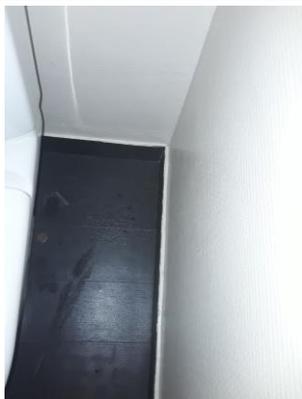
Identification : P002 (Fr2)

Pièce et étage : WC R+2

Localisation : Sol

Parties d'ouvrages ou de composants : Revêtements de sols (Sous-couches (carton, feutre, -) des revêtements souples)

Descriptif Laboratoire : Colle polymère jaune non séparable + ragréage gris hétérogène

Résultat (justification) : Amiante non détectée (RESULTAT ANALYSE)

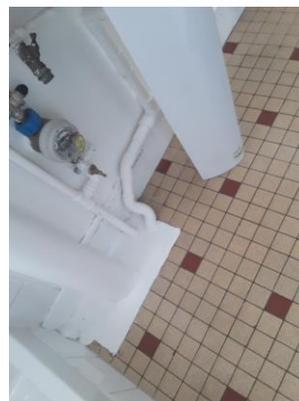
Identification : P003

Pièce et étage : Salle de bains R+2

Localisation : Mur F

Parties d'ouvrages ou de composants : Murs et cloisons maçonnés
(Enduits de lissage)

Descriptif Laboratoire : Peintures multiples non séparable + matériau gris hétérogène

Résultat (justification) : Amiante non détectée (RESULTAT ANALYSE)

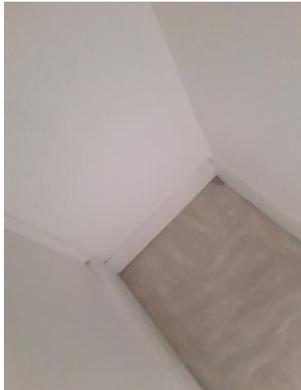
Identification : P006 (Fr1)
Pièce et étage : Placard 1 R+2
Localisation : Sol
Parties d'ouvrages ou de composants : Revêtements de sols (Dalles de sol)
Descriptif Laboratoire : Matériau souple blanc
Résultat (justification) : Amiante non détectée (RESULTAT ANALYSE)

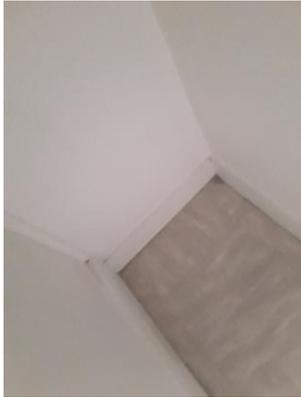
Identification : P006 (Fr2)
Pièce et étage : Placard 1 R+2
Localisation : Sol
Parties d'ouvrages ou de composants : Revêtements de sols (Dalles de sol)
Descriptif Laboratoire : Revêtement bicouche souple blanc et rouge
Résultat (justification) : Amiante non détectée (RESULTAT ANALYSE)

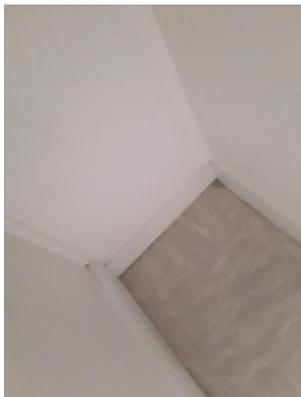
Identification : P006 (Fr3)
Pièce et étage : Placard 1 R+2
Localisation : Sol
Parties d'ouvrages ou de composants : Revêtements de sols (Dalles de sol)
Descriptif Laboratoire : Colle polymère jaune non séparable + ragréage gris
Résultat (justification) : Amiante non détectée (RESULTAT ANALYSE)

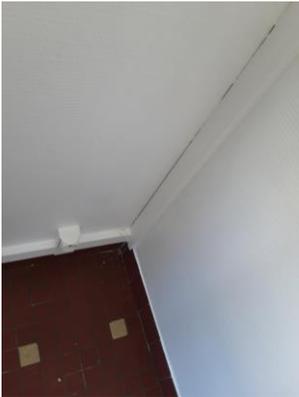
Identification : P008
Pièce et étage : Cuisine R+2
Localisation : Mur D
Parties d'ouvrages ou de composants : Murs et cloisons maçonnés (Enduits de lissage)
Descriptif Laboratoire : Peinture non séparable + matériau plâtreux blanc avec couche cartonnée
Résultat (justification) : Amiante non détectée (RESULTAT ANALYSE)

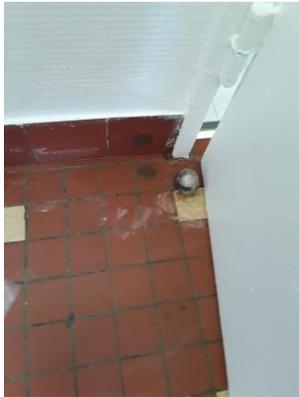
Identification : P009 (Fr1)
Pièce et étage : Cuisine R+2
Localisation : Mur A
Parties d'ouvrages ou de composants : Autres (Colle plinthe)
Descriptif Laboratoire : Carrelage
Résultat (justification) : Amiante non détectée (RESULTAT ANALYSE)

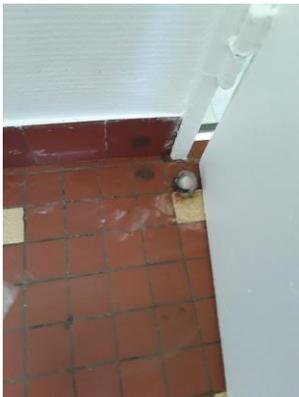
Identification : P009 (Fr2)
Pièce et étage : Cuisine R+2
Localisation : Mur A
Parties d'ouvrages ou de composants : Autres (Colle plinthe)
Descriptif Laboratoire : Colle grise
Résultat (justification) : Amiante non détectée (RESULTAT ANALYSE)

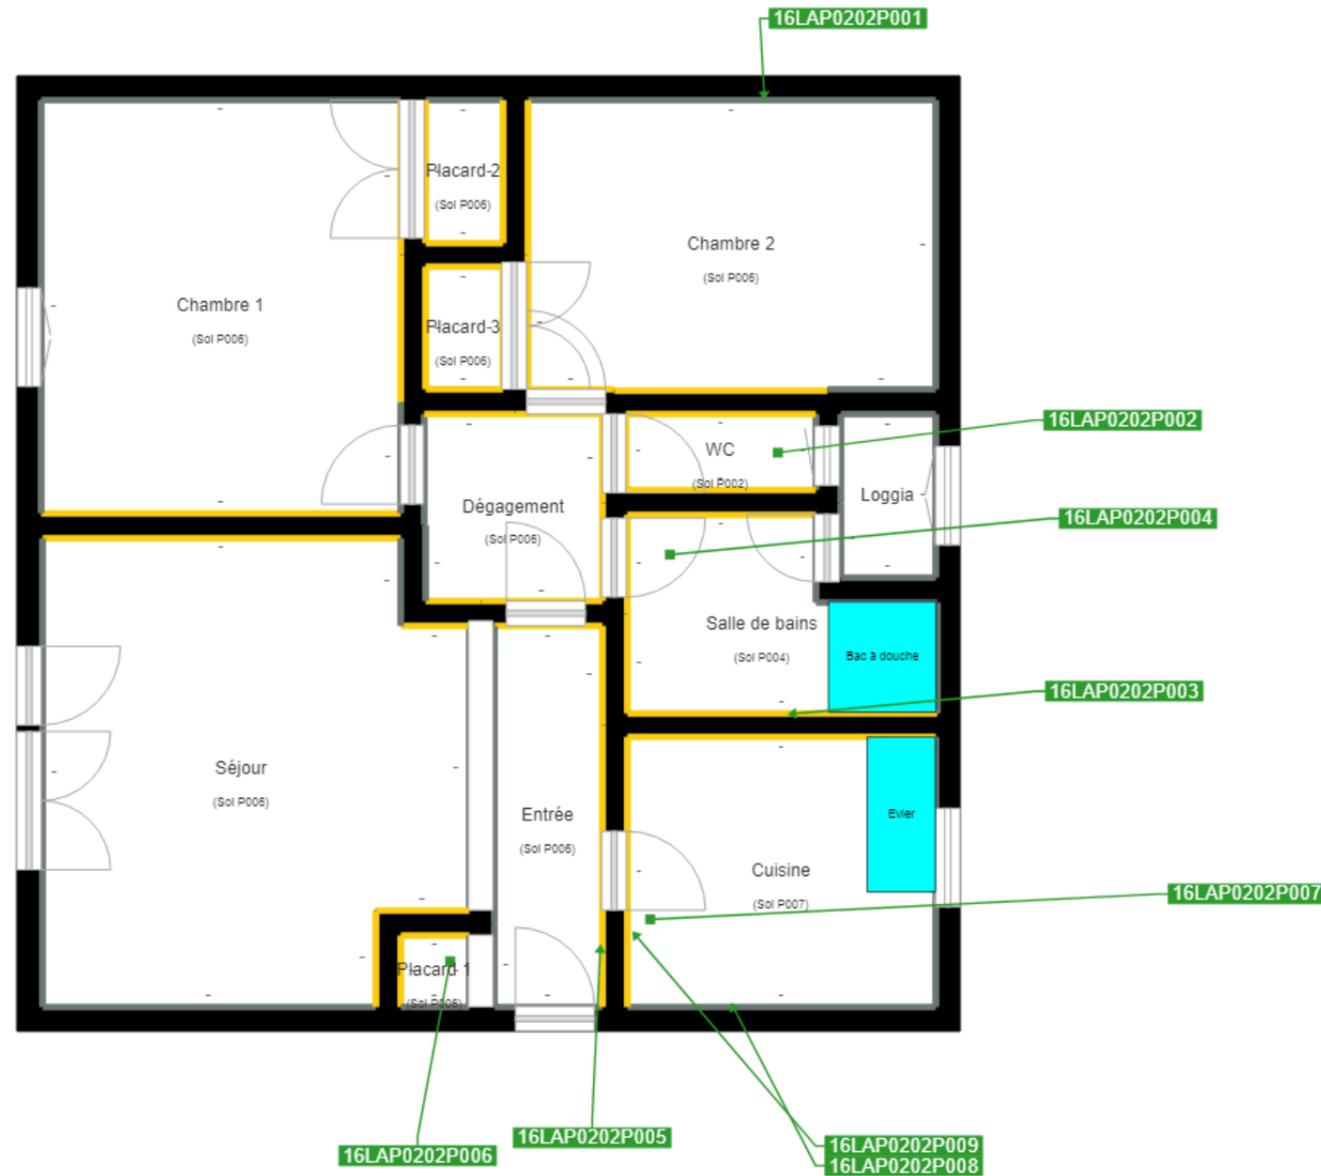
PLANCHE DE REPERAGE

Appartement 202 du bâtiment n 27
