Rapport de repérage des matériaux et produits contenant de l'amiante avant réalisation de travaux dans un immeuble bâti

2
27 AVENUE DE LA REPUBLIQUE
ESCALIER AP
77400 LAGNY SUR MARNE

<p>Date du rapport : 31/07/2020 Date de visite : 21/07/2020 Fait à : MAGNY LE HONGRE Référence du dossier : Diffus OPH77 Référence du rapport : 16LAP0302 31/07/2020 - 06:43 Nombre de prélèvements : 10</p>	<p>Auteur du rapport : Mohamed SIDHOUM Fonction : Opérateur de repérage Certificat de compétence : n° DTI/2002-011 Délivré par : SOCOTEC Certification France</p> <p>Contrat d'assurance : AXA France 313 Terrasses de l'Arche 92727 NANTERRE CEDEX</p>	
--	--	--

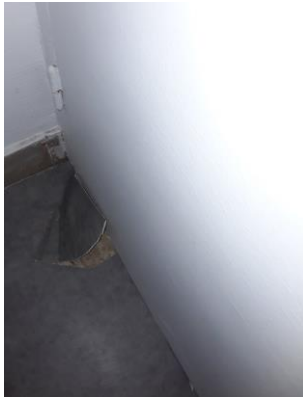
Identification : P003
Pièce et étage : Salle de bains R+3
Localisation : Sol
Parties d'ouvrages ou de composants : Revêtements de sols (Sous-couches (carton, feutre, -) des revêtements souples)
Descriptif Laboratoire : Revêtement cassant gris et noir + colle polymère jaune en faible quantité avec poussières non séparable
Résultat (justification) : Amiante non détectée (RESULTAT ANALYSE)

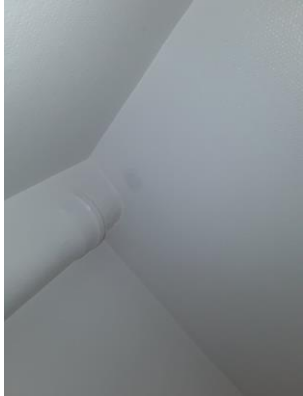
Identification : P005
Pièce et étage : WC R+3
Localisation : Plafond
Parties d'ouvrages ou de composants : Plafonds (Enduits à base de plâtre projetés, lissés ou talochés)
Descriptif Laboratoire : Peinture en vrac non séparable + matériau beige en vrac avec poussières
Résultat (justification) : Amiante non détectée (RESULTAT ANALYSE)

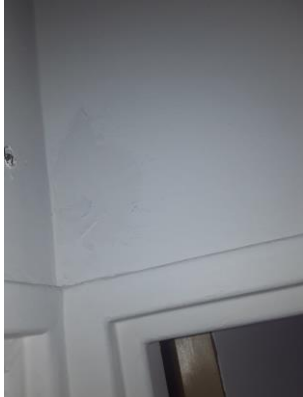
Identification : P009
Pièce et étage : Dégagement R+3
Localisation : Mur B
Parties d'ouvrages ou de composants : Murs et cloisons maçonnés (Enduits à base de plâtre projetés, lissés ou talochés)
Descriptif Laboratoire : Peinture en vrac non séparable + matériau plâtreux blanc en vrac avec poussières
Résultat (justification) : Amiante non détectée (RESULTAT ANALYSE)
