Rapport de mission de repérage des matériaux et produits contenant de l'amiante avant réalisation de travaux

Norme NF X 46-020 V .2017

28 AVENUE DE LA REPUBLIQUE

LOGEMENT 2
77400 LAGNY SUR MARNE

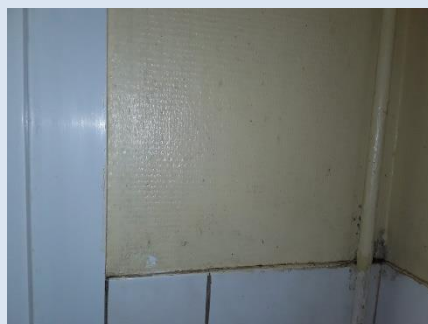
PRELEVEMENT : 16LAQ0202P001			
NOM DU CLIENT	NUMERO DU DOSSIER		PIECE OU LOCAL
OPH77	16LAQ0202 24/04/2019		Cuisine (Rez de chaussée)
ELEMENT	DESCRIPTIF DU LABORATOIRE	DATE DE PRELEVEMENT	NOM DE L'OPERATEUR
Enduit béton	Enduit plâtreux blanc en vrac + peinture en faible quantité non séparable	24/04/2019	BRUNOT Tristan
LOCALISATION		RESULTAT	
Mur B		Amiante non détecté

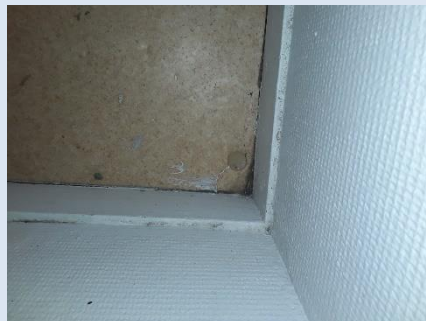
PRELEVEMENT : 16LAQ0202P005

NOM DU CLIENT	NUMERO DU DOSSIER	PIECE OU LOCAL	
OPH77	16LAQ0202 24/04/2019	Séjour (Rez de chaussée)	
ELEMENT	DESCRIPTIF DU LABORATOIRE	DATE DE PRELEVEMENT	NOM DE L'OPERATEUR
Revêtement souple	Revêtement souple beige	24/04/2019	BRUNOT Tristan
LOCALISATION		RESULTAT	
Sol		Fr1:Amiante non détecté

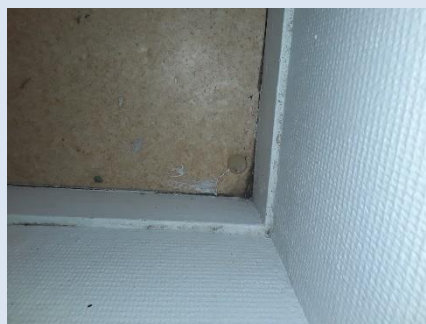
PRELEVEMENT : 16LAQ0202P005

NOM DU CLIENT	NUMERO DU DOSSIER	PIECE OU LOCAL	
OPH77	16LAQ0202 24/04/2019	Séjour (Rez de chaussée)	
ELEMENT	DESCRIPTIF DU LABORATOIRE	DATE DE PRELEVEMENT	NOM DE L'OPERATEUR
Revêtement souple	Colle polymère jaune en faible quantité non séparable + couche fibreuse verte avec poussières	24/04/2019	BRUNOT Tristan
LOCALISATION		RESULTAT	
Sol		Fr2:Amiante non détecté

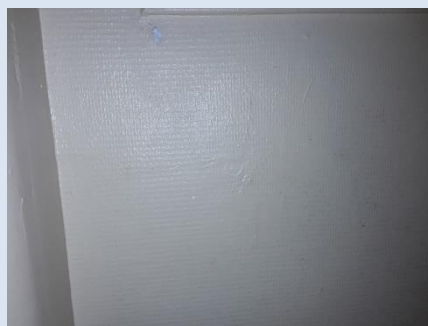
PRELEVEMENT : 16LAQ0202P008			
NOM DU CLIENT	NUMERO DU DOSSIER		PIECE OU LOCAL
OPH77	16LAQ0202 24/04/2019		WC (Rez de chaussée)
ELEMENT	DESCRIPTIF DU LABORATOIRE	DATE DE PRELEVEMENT	NOM DE L'OPERATEUR
Enduit béton	Enduit plâtreux blanc en vrac	24/04/2019	BRUNOT Tristan
LOCALISATION		RESULTAT	
Mur B		Amiante non détecté
