Rapport de mission de repérage des matériaux et produits contenant de l'amiante avant réalisation de travaux

29 AVENUE DE LA REPUBLIQUE

77400 LAGNY SUR MARNE

RAPPORT N° :	16LAR0101	Laboratoire d'Analyses :	ITGA
Repérage réalisé le :	22/06/2018	Adresse laboratoire :	3 RUE ARMAND HERPIN LACROIX - CS 46537 35065 RENNES CEDEX
Accompagnateur :		Numéro d'accréditation :	1-5967
Par :	Mickaël JULIEN	Organisme d'assurance professionnelle :	AXA France
N° certificat :	CPDI 4129	Adresse assurance :	313 Terrasses de l'Arche 92727 NANTERRE CEDEX
Date d'obtention :	01/01/2017	N° de contrat d'assurance :	10063271004
Organisme certificateur	I.CERT Parc Edonia - Bâtiment G - Rue de la Terre Victoria - 35760 SAINT-GREGOIRE	Date de validité :	31/12/2018

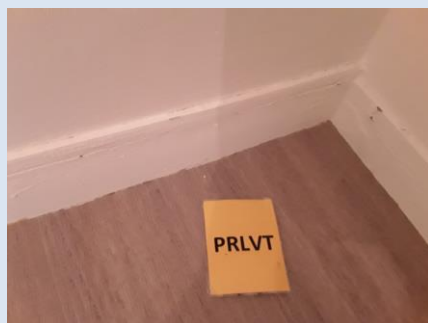
PRELEVEMENT : 16LAR0101P002			
NOM DU CLIENT	NUMERO DU DOSSIER		PIECE OU LOCAL
OPH77	16LAR0101 22/06/2018		Chambre 1
ELEMENT	DESCRIPTIF DU LABORATOIRE	DATE DE PRELEVEMENT	NOM DE L'OPERATEUR
Enduit béton	Enduit plâtreux blanc en vrac + peintures multiples non séparable	22/06/2018	JULIEN Mickaël
LOCALISATION		RESULTAT	
Mur B		Amiante non détecté

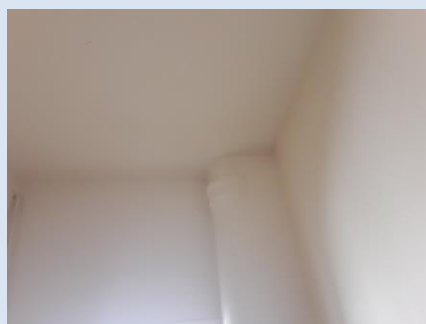
PRELEVEMENT : 16LAR0101P003

NOM DU CLIENT	NUMERO DU DOSSIER	PIECE OU LOCAL	
OPH77	16LAR0101 22/06/2018	WC	
ELEMENT	DESCRIPTIF DU LABORATOIRE	DATE DE PRELEVEMENT	NOM DE L'OPERATEUR
Enduit béton	Enduit plâtreux blanc en vrac + peintures multiples non séparable	22/06/2018	JULIEN Mickaël
LOCALISATION		RESULTAT	
Plafond		Amiante non détecté

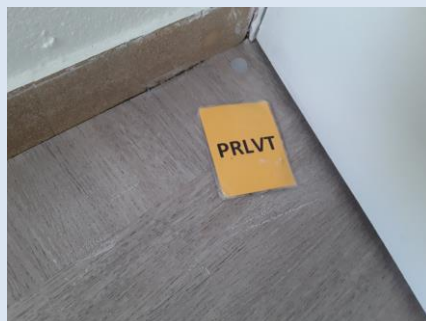
PRELEVEMENT : 16LAR0101P004

NOM DU CLIENT	NUMERO DU DOSSIER	PIECE OU LOCAL	
OPH77	16LAR0101 22/06/2018	Salle de bains	
ELEMENT	DESCRIPTIF DU LABORATOIRE	DATE DE PRELEVEMENT	NOM DE L'OPERATEUR
Dalle de sol	Revêtement souple gris + colle polymère jaune avec couche en toile non séparable + ragréage gris en vrac non séparable + colle beige en vrac non séparable + carrelage	22/06/2018	JULIEN Mickaël
LOCALISATION		RESULTAT	
Sol		Amiante non détecté

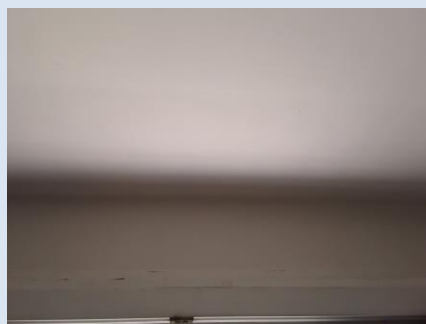
PRELEVEMENT : 16LAR0101P008			
NOM DU CLIENT	NUMERO DU DOSSIER	PIECE OU LOCAL	
OPH77	16LAR0101 22/06/2018	Séjour	
ELEMENT	DESCRIPTIF DU LABORATOIRE	DATE DE PRELEVEMENT	NOM DE L'OPERATEUR
Enduit béton	Enduit plâtreux blanc en vrac + peinture non séparable	22/06/2018	JULIEN Mickaël
LOCALISATION		RESULTAT	
Plafond		Amiante non détecté

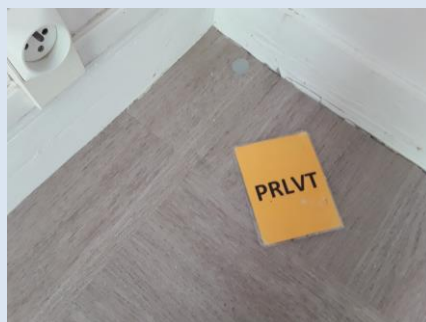
PRELEVEMENT : 16LAR0101P009			
NOM DU CLIENT	NUMERO DU DOSSIER	PIECE OU LOCAL	
OPH77	16LAR0101 22/06/2018	Séjour	
ELEMENT	DESCRIPTIF DU LABORATOIRE	DATE DE PRELEVEMENT	NOM DE L'OPERATEUR
Dalle de sol	Revêtement souple beige + colle polymère jaune avec poussières non séparable + ragréage gris avec fibres + colle polymère jaune non séparable	22/06/2018	JULIEN Mickaël
LOCALISATION		RESULTAT	
Sol		Amiante non détecté

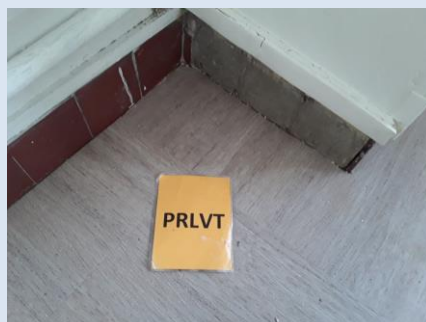
PRELEVEMENT : 16LAR0101P010			
NOM DU CLIENT	NUMERO DU DOSSIER	PIECE OU LOCAL	
OPH77	16LAR0101 22/06/2018	Cuisine	
ELEMENT	DESCRIPTIF DU LABORATOIRE	DATE DE PRELEVEMENT	NOM DE L'OPERATEUR
Plinthes	Colle grise en vrac non séparable + peintures multiples non séparable + carrelage	22/06/2018	JULIEN Mickaël
LOCALISATION		RESULTAT	
Mur A		Amiante non détecté

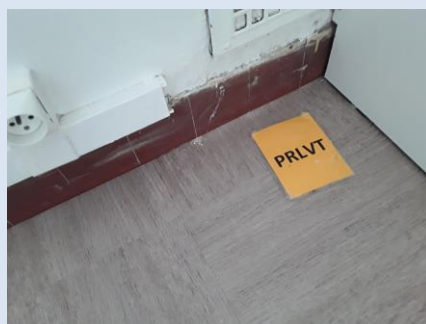
PRELEVEMENT : 16LAR0101P011

NOM DU CLIENT	NUMERO DU DOSSIER	PIECE OU LOCAL	
OPH77	16LAR0101 22/06/2018	Cuisine	
ELEMENT	DESCRIPTIF DU LABORATOIRE	DATE DE PRELEVEMENT	NOM DE L'OPERATEUR
Enduit béton	Enduit plâtreux blanc en vrac + peintures multiples non séparable	22/06/2018	JULIEN Mickaël
LOCALISATION		RESULTAT	
Mur B		Amiante non détecté

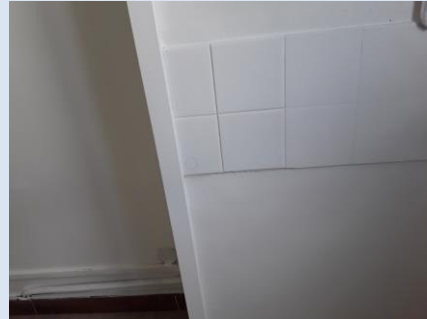
PRELEVEMENT : 16LAR0101P013			
NOM DU CLIENT	NUMERO DU DOSSIER		PIECE OU LOCAL
OPH77	16LAR0101 22/06/2018		Cuisine
ELEMENT	DESCRIPTIF DU LABORATOIRE	DATE DE PRELEVEMENT	NOM DE L'OPERATEUR
Faïence 2	Colle beige + carrelage	22/06/2018	JULIEN Mickaël
LOCALISATION		RESULTAT	
Mur A		Amiante non détecté
