Rapport de mission de repérage des matériaux et produits contenant de l'amiante avant réalisation de travaux

Norme NF X 46-020 V .2017

29 AVENUE DE LA REPUBLIQUE

| RAPPORT N° : | 16LAR0401 | Laboratoire d'Analyses : | ITGA |

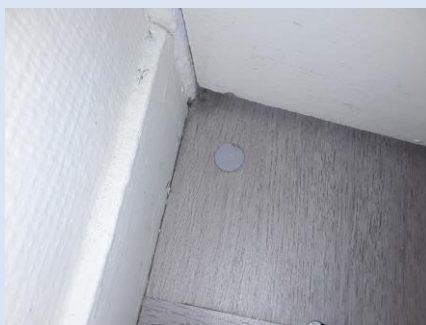
| PRELEVEMENT : 16LAR0401P001 | | | |

| PRELEVEMENT : 16LAR0401P001 | | | |
|---|---|---|---|
| OPH77 | 16LAR0401 24/06/2019 | | Salle de bains (Rez de chaussée) |
| Colle | Revêtement souple beige | 24/06/2019 | BENAOUDA Mostefa |
| Sol | | AmianteNonDetecte | |

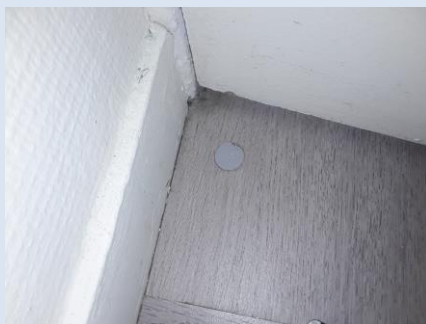
| PRELEVEMENT : 16LAR0401P001 | | | |

| PRELEVEMENT : 16LAR0401P001 | | | |
|---|---|---|---|
| OPH77 | 16LAR0401 24/06/2019 | | Salle de bains (Rez de chaussée) |
| Colle | Carrelage | 24/06/2019 | BENAOUDA Mostefa |
| Sol | | AmianteNonDetecte | |

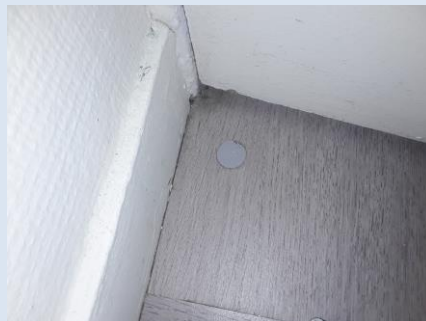
| PRELEVEMENT : 16LAR0401P001 | | | |

| PRELEVEMENT : 16LAR0401P001 | | | |
|---|---|---|---|
| OPH77 | 16LAR0401 24/06/2019 | | Salle de bains (Rez de chaussée) |
| Colle | Colle grise | 24/06/2019 | BENAOUDA Mostefa |
| Sol | | AmianteNonDetecte | |

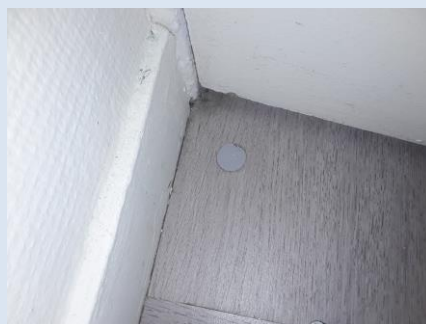
| PRELEVEMENT : 16LAR0401P001 | | | |

| PRELEVEMENT : 16LAR0401P001 | | | |
|---|---|---|---|
| OPH77 | 16LAR0401 24/06/2019 | | Salle de bains (Rez de chaussée) |
| Colle | Matériau beige en vrac | 24/06/2019 | BENAOUDA Mostefa |
| Sol | | AmianteNonDetecte | |

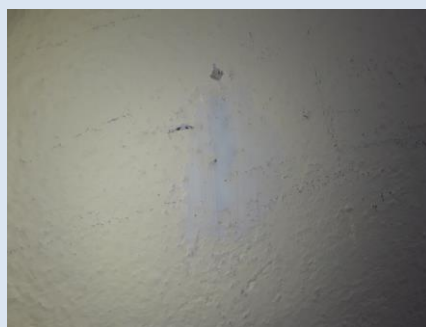
| PRELEVEMENT : 16LAR0401P002 | | | |

| PRELEVEMENT : 16LAR0401P002 | | | |
|---|--|---|---|
| OPH77 | 16LAR0401 24/06/2019 | | Cuisine (Rez de chaussée) |
| Enduit | Peinture non séparable + enduit plâtreux blanc en vrac non séparable | 24/06/2019 | BENAOUDA Mostefa |
| Mur D | | AmianteNonDetecte | |

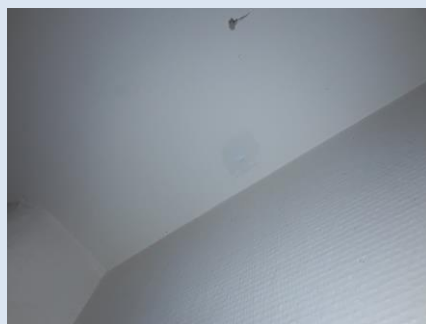
| PRELEVEMENT : 16LAR0401P003 | | | |

| PRELEVEMENT : 16LAR0401P003 | | | |
|---|---|---|---|
| OPH77 | 16LAR0401 24/06/2019 | | WC (Rez de chaussée) |
| Enduit | Enduit plâtreux blanc en vrac | 24/06/2019 | BENAOUDA Mostefa |
| Plafond | | AmianteNonDetecte | |
