Rapport de mission de repérage des matériaux et produits contenant de l'amiante avant réalisation de travaux

Norme NF X 46-020 V .2017

32 AVENUE DE LA REPUBLIQUE

LGT 1

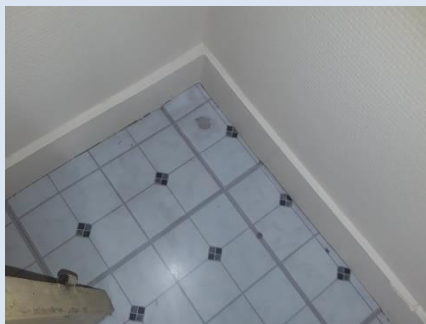
PRELEVEMENT : 16LAU0301P001			
NOM DU CLIENT	NUMERO DU DOSSIER		PIECE OU LOCAL
OPH77	16LAU0301 05/06/2019		Cuisine (R+3)
ELEMENT	DESCRIPTIF DU LABORATOIRE	DATE DE PRELEVEMENT	NOM DE L'OPERATEUR
Dalle de sol	Revêtement cassant blanc + colle polymère incolore avec poussières non séparable	05/06/2019	LEITE LOPES Alain
LOCALISATION		RESULTAT	
Sol		Amiante non détecté

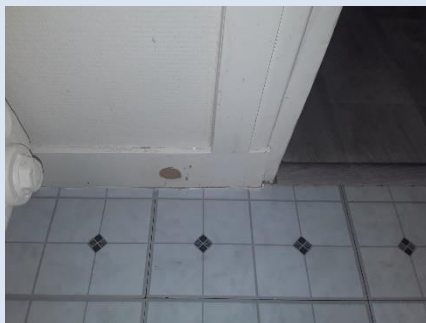
PRELEVEMENT : 16LAU0301P002			
NOM DU CLIENT	NUMERO DU DOSSIER		PIECE OU LOCAL
OPH77	16LAU0301 05/06/2019		Cuisine (R+3)
ELEMENT	DESCRIPTIF DU LABORATOIRE	DATE DE PRELEVEMENT	NOM DE L'OPERATEUR
Plinthes	Colle grise hétérogène + matériau beige non séparable + peinture non séparable	05/06/2019	LEITE LOPES Alain
LOCALISATION		RESULTAT	
Mur F		Fr1:Amiante non détecté

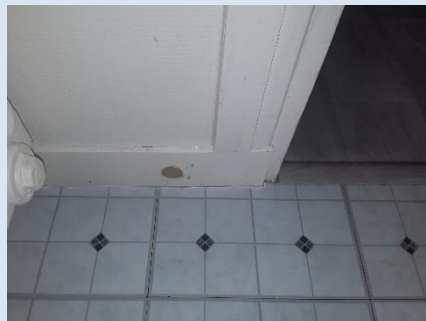
PRELEVEMENT : 16LAU0301P002			
NOM DU CLIENT	NUMERO DU DOSSIER		PIECE OU LOCAL
OPH77	16LAU0301 05/06/2019		Cuisine (R+3)
ELEMENT	DESCRIPTIF DU LABORATOIRE	DATE DE PRELEVEMENT	NOM DE L'OPERATEUR
Plinthes	Carrelage	05/06/2019	LEITE LOPES Alain
LOCALISATION		RESULTAT	
Mur F		Fr2:Amiante non détecté

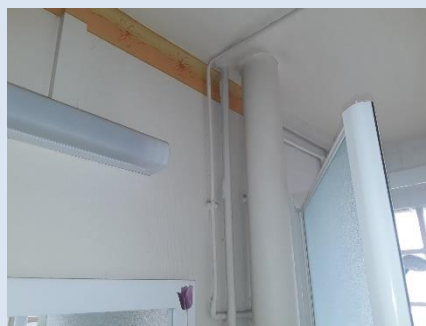
PRELEVEMENT : 16LAU0301P003			
NOM DU CLIENT	NUMERO DU DOSSIER		PIECE OU LOCAL
OPH77	16LAU0301 05/06/2019		Salle d'eau (R+3)
ELEMENT	DESCRIPTIF DU LABORATOIRE	DATE DE PRELEVEMENT	NOM DE L'OPERATEUR
Conduit Metal		05/06/2019	LEITE LOPES Alain
LOCALISATION		RESULTAT	
Colonnes de chutes		Non Analysé

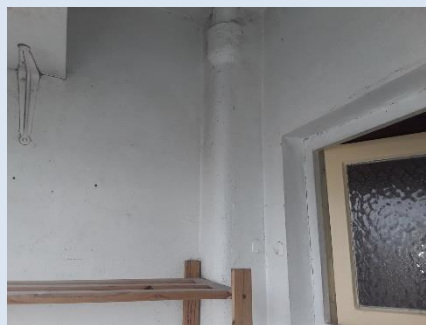
PIECE	ETAGE	ELEMENTS	DESCRIPTIF LABORATOIRE	REPERAGE	Echantillon	METHODE	ETAT	RESULTAT
Séchoir	Rez de chaussée	Conduit Amiante ciment		Colonnes de chutes	16LAU0301P004	JP	DEGRADATION PARTIELLE	Amiante détectée

PIECE	ETAGE	ELEMENTS	DESCRIPTIF LABORATOIRE	Echantillon	REPERAGE	ETAT	RESULTAT	METHODE
Séchoir	Rez de chaussée	Conduit Amiante ciment		16LAU0301P004	Colonnes de chutes	DEGRADATION PARTIELLE	Amiante détectée	JP

PRELEVEMENT : 16LAU0301P004			
NOM DU CLIENT	NUMERO DU DOSSIER		PIECE OU LOCAL
OPH77	16LAU0301 05/06/2019		Séchoir (R+3)
ELEMENT	DESCRIPTIF DU LABORATOIRE	DATE DE PRELEVEMENT	NOM DE L'OPERATEUR
Conduit Amiante ciment		05/06/2019	LEITE LOPES Alain
LOCALISATION		RESULTAT	
Colonnes de chutes		Amiante détectée

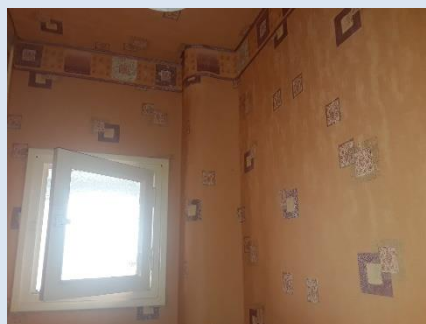
PRELEVEMENT : 16LAU0301P005			
NOM DU CLIENT	NUMERO DU DOSSIER		PIECE OU LOCAL
OPH77	16LAU0301 05/06/2019		WC (R+3)
ELEMENT	DESCRIPTIF DU LABORATOIRE	DATE DE PRELEVEMENT	NOM DE L'OPERATEUR
Conduit Metal		05/06/2019	LEITE LOPES Alain
LOCALISATION		RESULTAT	
Colonnes de chutes		Non Analysé
