Rapport de mission de repérage des matériaux et produits contenant de l'amiante avant réalisation de travaux

Norme NF X 46-020 V .2017

36 Avenue de la République - Logement 1 - R+4 - ESC AW

77400 LAGNY SUR MARNE

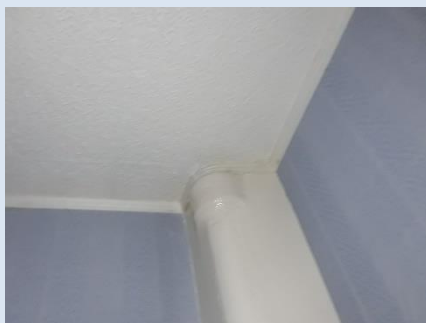
PRELEVEMENT : 16LAW0401P001			
NOM DU CLIENT	NUMERO DU DOSSIER	PIECE OU LOCAL	
HABITAT 77-OPH DE SEINE ET MARNE	16LAW0401 13/01/2020	WC (R+4)	
ELEMENT	DESCRIPTIF DU LABORATOIRE	DATE DE PRELEVEMENT	NOM DE L'OPERATEUR
Dalle de polystyrènes	Peintures multiples en vrac non séparable + matériau plâtreux beige en vrac	13/01/2020	SIDHOUM Mohamed
LOCALISATION		RESULTAT	
Plafond		Fr1:Amiante non détecté

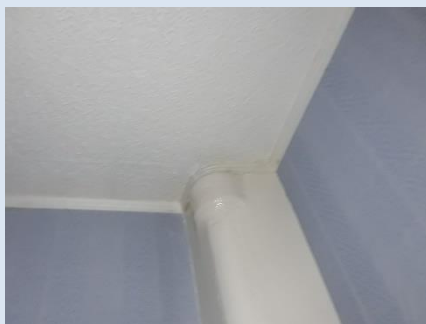
PRELEVEMENT : 16LAW0401P001			
NOM DU CLIENT	NUMERO DU DOSSIER	PIECE OU LOCAL	
HABITAT 77-OPH DE SEINE ET MARNE	16LAW0401 13/01/2020	WC (R+4)	
ELEMENT	DESCRIPTIF DU LABORATOIRE	DATE DE PRELEVEMENT	NOM DE L'OPERATEUR
Dalle de polystyrènes	Polystyrène en vrac	13/01/2020	SIDHOUM Mohamed
LOCALISATION		RESULTAT	
Plafond		Fr2:Amiante non détecté

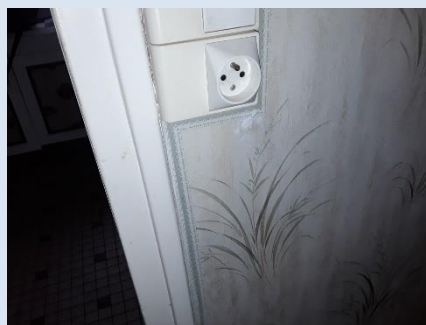
PRELEVEMENT : 16LAW0401P002			
NOM DU CLIENT	NUMERO DU DOSSIER	PIECE OU LOCAL	
HABITAT 77-OPH DE SEINE ET MARNE	16LAW0401 13/01/2020	Entrée (R+4)	
ELEMENT	DESCRIPTIF DU LABORATOIRE	DATE DE PRELEVEMENT	NOM DE L'OPERATEUR
Enduit	Peinture en vrac non séparable + enduit plâtreux blanc en vrac	13/01/2020	SIDHOUM Mohamed
LOCALISATION		RESULTAT	
Mur A		Amiante non détecté	
EMPLACEMENT

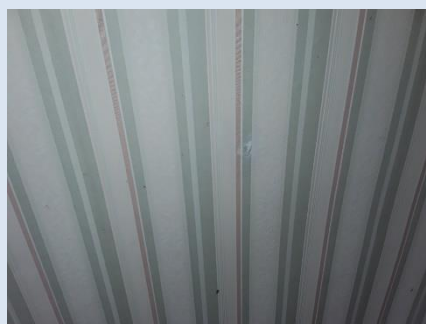
PRELEVEMENT : 16LAW0401P003			
NOM DU CLIENT	NUMERO DU DOSSIER	PIECE OU LOCAL	
HABITAT 77-OPH DE SEINE ET MARNE	16LAW0401 13/01/2020	Séjour (R+4)	
ELEMENT	DESCRIPTIF DU LABORATOIRE	DATE DE PRELEVEMENT	NOM DE L'OPERATEUR
Enduit béton	Peinture en faible quantité en vrac non séparable + enduit plâtreux blanc en vrac	13/01/2020	SIDHOUM Mohamed
LOCALISATION		RESULTAT	
Mur D		Amiante non détecté	
EMPLACEMENT
