Rapport de mission de repérage des matériaux et produits contenant de l'amiante avant réalisation de travaux

1 PLACE DU DR VILLEMIN

77400 LAGNY SUR MARNE

RAPPORT N° :	16LAX0202	Laboratoire d'Analyses :	ITGA
Repérage réalisé le :	23/02/2018	Adresse laboratoire :	3 RUE ARMAND HERPIN LACROIX - CS 46537 35065 RENNES CEDEX
Accompagnateur :		Numéro d'accréditation :	1-5967
Par :	Mickaël JULIEN	Organisme d'assurance professionnelle :	AXA France
N° certificat :	CPDI 4129	Adresse assurance :	313 Terrasses de l'Arche 92727 NANTERRE CEDEX
Date d'obtention :	01/01/2017	N° de contrat d'assurance :	10063271004
Organisme certificateur	I.CERT Parc Edonia - Bâtiment G - Rue de la Terre Victoria - 35760 SAINT-GREGOIRE	Date de validité :	31/12/2018

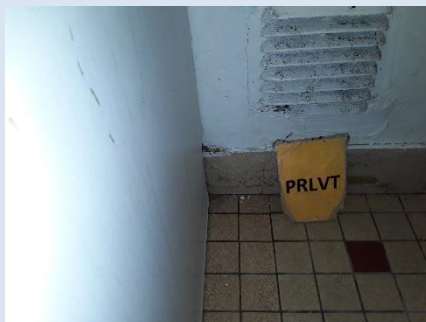
PRELEVEMENT : 16LAX0202P001			
NOM DU CLIENT	NUMERO DU DOSSIER		PIECE OU LOCAL
OPH77	16LAX0202 23/02/2018		Cuisine
ELEMENT	DESCRIPTIF DU LABORATOIRE	DATE DE PRELEVEMENT	NOM DE L'OPERATEUR
Enduit béton	Enduit plâtreux blanc en vrac + peinture non séparable	23/02/2018	JULIEN Mickaël
LOCALISATION		RESULTAT	
Mur B		Amiante non détecté

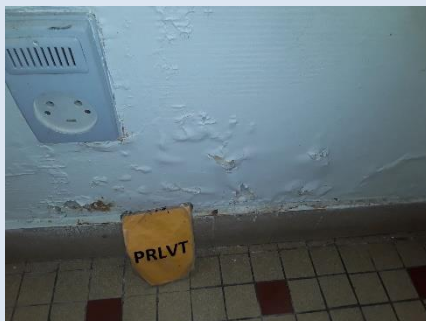
PRELEVEMENT : 16LAX0202P002			
NOM DU CLIENT	NUMERO DU DOSSIER		PIECE OU LOCAL
OPH77	16LAX0202 23/02/2018		Cuisine
ELEMENT	DESCRIPTIF DU LABORATOIRE	DATE DE PRELEVEMENT	NOM DE L'OPERATEUR
Enduit	Enduit plâtreux blanc en vrac + peintures multiples non séparable	23/02/2018	JULIEN Mickaël
LOCALISATION		RESULTAT	
Mur A		Amiante non détecté

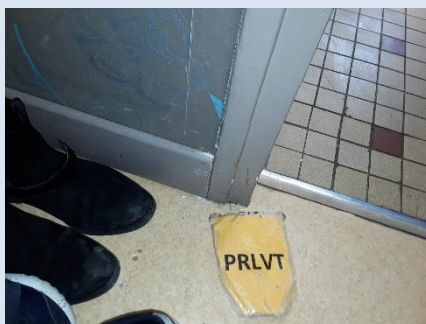
PRELEVEMENT : 16LAX0202P004

NOM DU CLIENT	NUMERO DU DOSSIER	PIECE OU LOCAL	
OPH77	16LAX0202 23/02/2018	Séjour	
ELEMENT	DESCRIPTIF DU LABORATOIRE	DATE DE PRELEVEMENT	NOM DE L'OPERATEUR
Enduit	Enduit plâtreux blanc en vrac + peinture non séparable + bois non séparable	23/02/2018	JULIEN Mickaël
LOCALISATION		RESULTAT	
Mur G		Amiante non détecté

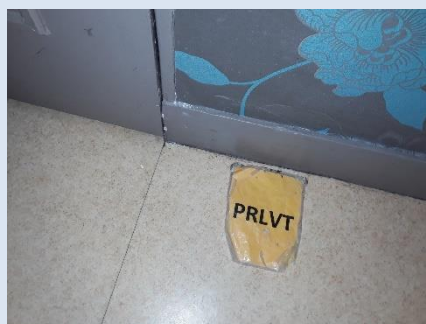
PRELEVEMENT : 16LAX0202P005

NOM DU CLIENT	NUMERO DU DOSSIER	PIECE OU LOCAL	
OPH77	16LAX0202 23/02/2018	Séjour	
ELEMENT	DESCRIPTIF DU LABORATOIRE	DATE DE PRELEVEMENT	NOM DE L'OPERATEUR
Enduit béton	Enduit plâtreux blanc en vrac + peintures multiples non séparable	23/02/2018	JULIEN Mickaël
LOCALISATION		RESULTAT	
Mur A		Amiante non détecté

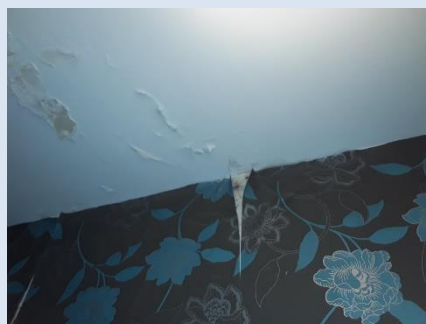
PRELEVEMENT : 16LAX0202P006

NOM DU CLIENT	NUMERO DU DOSSIER	PIECE OU LOCAL	
OPH77	16LAX0202 23/02/2018	Séjour	
ELEMENT	DESCRIPTIF DU LABORATOIRE	DATE DE PRELEVEMENT	NOM DE L'OPERATEUR
Enduit béton	Enduit plâtreux blanc en vrac + peinture non séparable	23/02/2018	JULIEN Mickaël
LOCALISATION		RESULTAT	
Plafond		Amiante non détecté
