Rapport de mission de repérage des matériaux et produits contenant de l'amiante dans les immeubles bâtis avant réalisation de travaux

Numéro de dossier : RAAT-16LAA0201
Date du repérage : 11/02/2022

Immeuble bâti visité	
Adresse	Rue : 12 Rue Calmette (16LAA0201) Bât., escalier, niveau, appartement n°, lot n°: Bat. 12; Esc. 12; Etage 2; Porte 0201 Lot numéro 16LAA0201, Code postal, ville : . 77400 LAGNY SUR MARNE
Périmètre de repérage : Ensemble du logment
Type de logement : Appartement - T4
Fonction principale du bâtiment : Habitation (partie privative d'immeuble)
Date de construction : NC

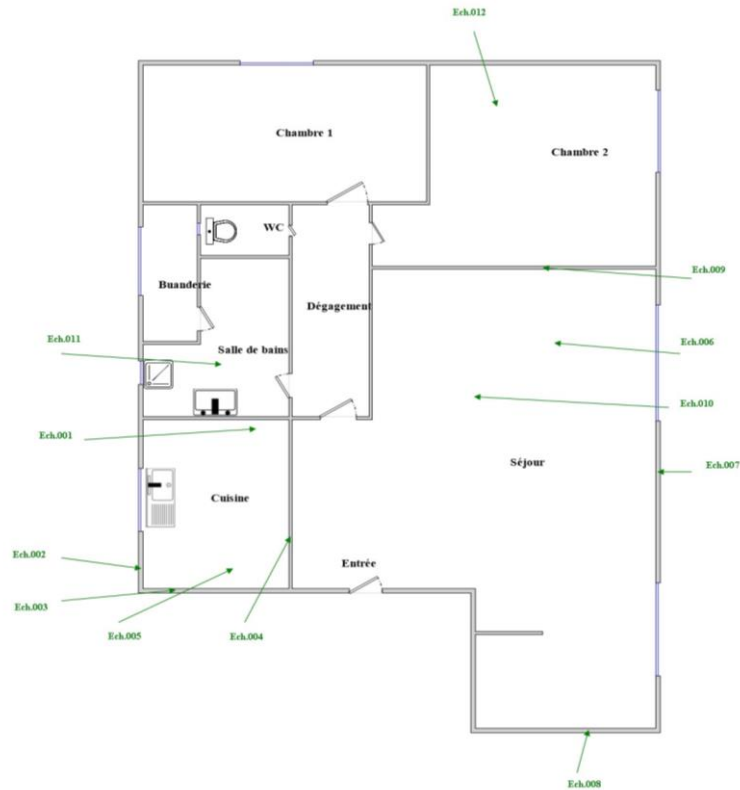
Bâtiment – Niveau : Croquis 1

Localisation des prélèvements ou des matériaux amiantés

Prélèvement vert : sans amiante
