**Rapport de mission de repérage des matériaux et produits contenant de l'amiante dans les immeubles bâtis avant réalisation de travaux**

Numéro de dossier : RAAT-16LAC0001  
Date du repérage : 15/03/2022

Immeuble bâti visité	
Adresse	Rue : ..... <b>4 Rue Laennec (16LAC0001)</b> Bât., escalier, niveau, appartement n°, lot n°: <b>Bat. 4; Esc. 4; Etage RDC; Porte 0001 Lot numéro 16LAC0001,</b> Code postal, ville : . <b>77400 LAGNY SUR MARNE</b>
Périmètre de repérage :	..... <b>Ensemble des murs et des plafonds</b>
Type de logement :	..... <b>Appartement - T3</b>
Fonction principale du bâtiment :	..... <b>Habitation (partie privative d'immeuble)</b>
Date de construction :	..... <b>NC</b>

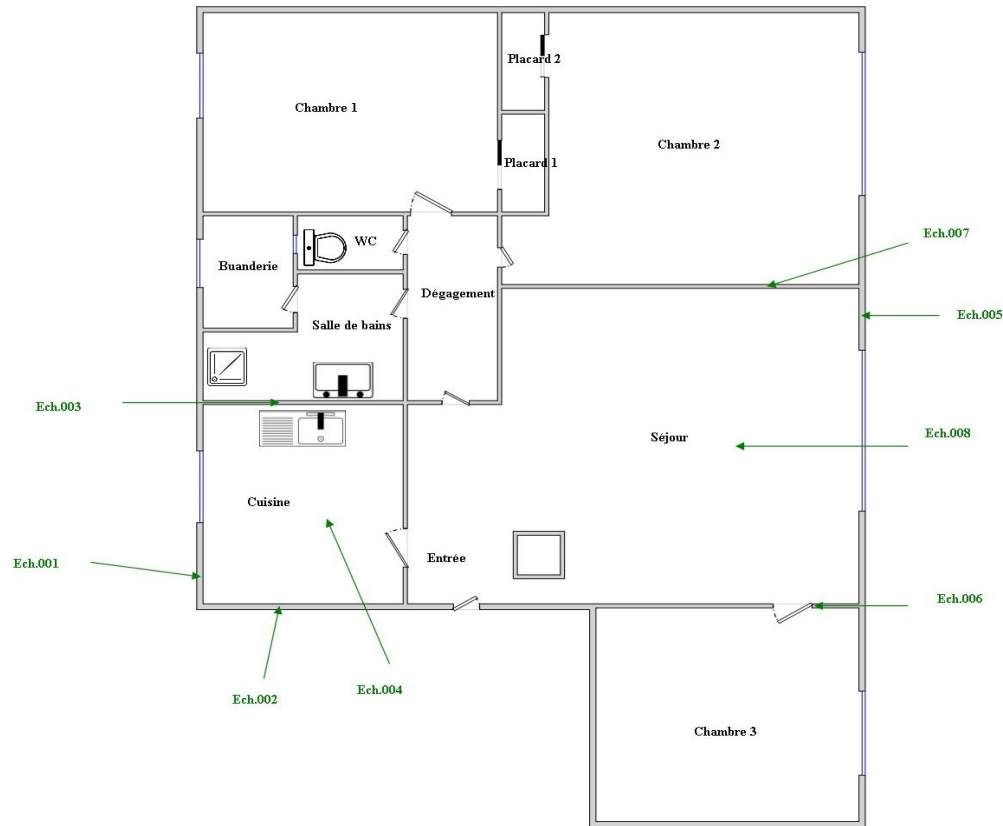
## 7.1 Schéma de repérage

Dans le cadre de la mission décrite en tête de rapport, il a été repéré des matériaux et produits susceptibles de contenir de l'amiante : après analyse, ils ne contiennent pas d'amiante.
