Rapport de mission de repérage des matériaux et produits contenant de l'amiante avant réalisation de travaux

Référence : RAAT-16LAE0202

Bien : Appartement

Adresse : 2 rue Ambroise Paré 77400 LAGNY-SUR-MARNE

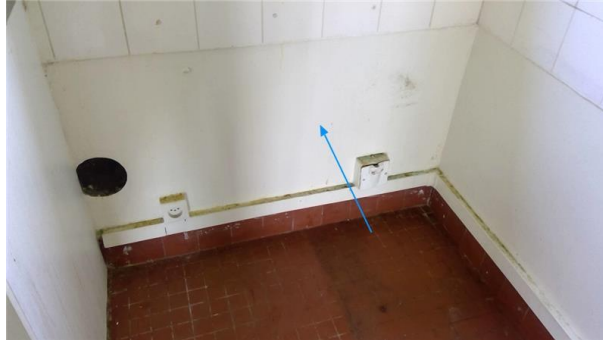
PRELEVEMENT : P001

Nom du client	Numéro de dossier	Localisation
HABITAT 77 OPH DE SEINE ET MARNE	RAAT-16LAE0202	2ème - Cuisine Mur façade - C
Nom de l'opérateur	Date de prélèvement	Matériau
MARTIN Olivier	20/07/2021	Béton/plâtre/enduit - Peinture
Résultat amiante		
absence d'amiante

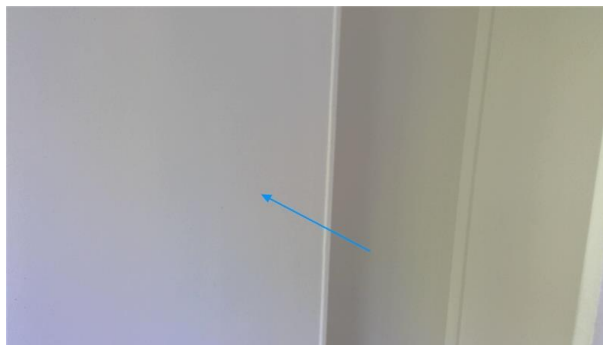
PRELEVEMENT : P002

Nom du client	Numéro de dossier	Localisation
HABITAT 77 OPH DE SEINE ET MARNE	RAAT-16LAE0202	2ème - Cuisine Mur - D
Nom de l'opérateur	Date de prélèvement	Matériau
MARTIN Olivier	20/07/2021	Béton/plâtre/enduit - Peinture
Résultat amiante		
absence d'amiante

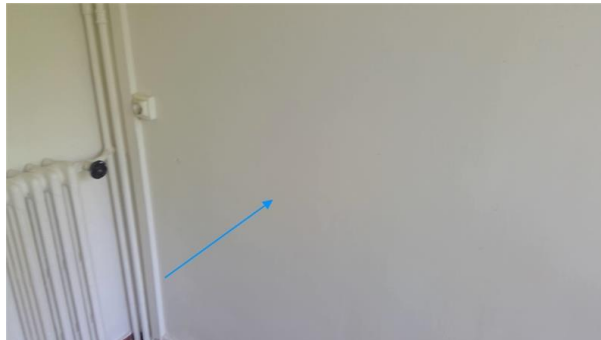
PRELEVEMENT : P003

Nom du client	Numéro de dossier	Localisation
HABITAT 77 OPH DE SEINE ET MARNE	RAAT-16LAE0202	2ème - Cuisine Cloisons - A, B
Nom de l'opérateur	Date de prélèvement	Matériau
MARTIN Olivier	20/07/2021	Enduit / Plâtre - Peinture
Résultat amiante		
absence d'amiante

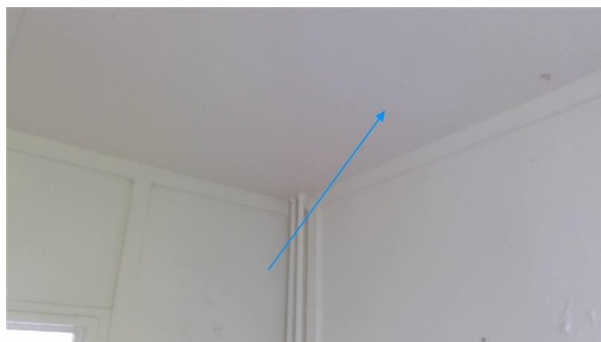
PRELEVEMENT : P004

Nom du client	Numéro de dossier	Localisation
HABITAT 77 OPH DE SEINE ET MARNE	RAAT-16LAE0202	2ème - Cuisine Plafond - Plafond
Nom de l'opérateur	Date de prélèvement	Matériau
MARTIN Olivier	20/07/2021	Enduit / Plâtre - Peinture
Résultat amiante		
absence d'amiante

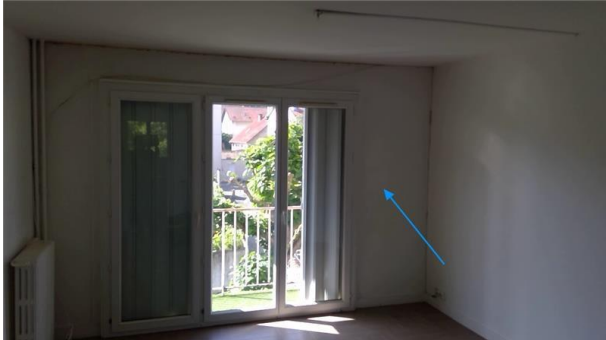
PRELEVEMENT : P005		
Emplacement

Nom du client	Numéro de dossier	Localisation
HABITAT 77 OPH DE SEINE ET MARNE	RAAT-16LAE0202	2ème - Séjour Mur façade - C
Nom de l'opérateur	Date de prélèvement	Matériau
MARTIN Olivier	20/07/2021	Béton/plâtre/enduit - Peinture
Résultat amiante		
absence d'amiante

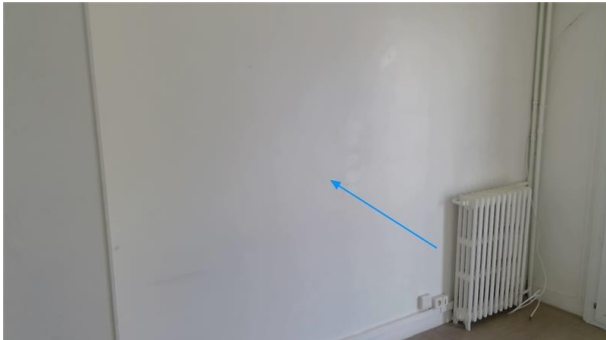
PRELEVEMENT : P006		
Emplacement

Nom du client	Numéro de dossier	Localisation
HABITAT 77 OPH DE SEINE ET MARNE	RAAT-16LAE0202	2ème - Séjour Mur - B
Nom de l'opérateur	Date de prélèvement	Matériau
MARTIN Olivier	20/07/2021	Béton/plâtre/enduit - Peinture
Résultat amiante		
absence d'amiante

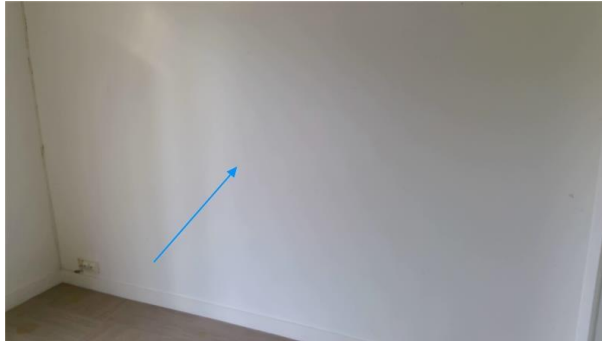
PRELEVEMENT : P007

Nom du client	Numéro de dossier	Localisation
HABITAT 77 OPH DE SEINE ET MARNE	RAAT-16LAE0202	2ème - Séjour Cloisons - A, D
Nom de l'opérateur	Date de prélèvement	Matériau
MARTIN Olivier	20/07/2021	Enduit / Plâtre - Peinture
Résultat amiante		
absence d'amiante

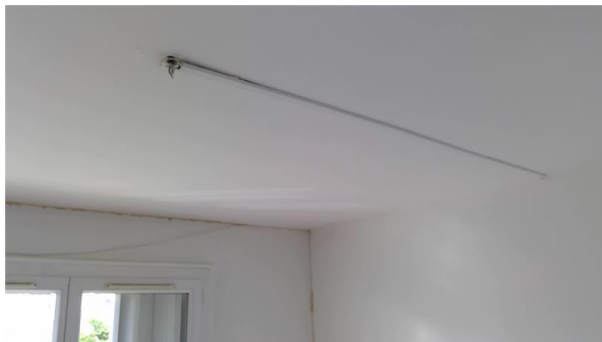
PRELEVEMENT : P008

Nom du client	Numéro de dossier	Localisation
HABITAT 77 OPH DE SEINE ET MARNE	RAAT-16LAE0202	2ème - Séjour Plafond - Plafond
Nom de l'opérateur	Date de prélèvement	Matériau
MARTIN Olivier	20/07/2021	Enduit / Plâtre - Peinture
Résultat amiante		
absence d'amiante
