Rapport de mission de repérage des matériaux et produits contenant de l'amiante dans les immeubles bâtis avant réalisation de travaux

Numéro de dossier : RAAT-16LAN0102
Date du repérage : 11/03/2022

N° Groupe	N° Bâtiment	N° Allée	N° Logement
16	25		0102

Immeuble bâti visité	
Adresse	Rue : 25 Avenue de la république (16LAN0102) Bât., escalier, niveau, appartement n°, lot n°: Bat. 25; Esc. 25; Etage 1; Porte 0102 Lot numéro 16LAN0102, Code postal, ville : . 77400 LAGNY SUR MARNE
Périmètre de repérage : Ensemble du logement
Type de logement : Appartement - T2
Fonction principale du bâtiment : Habitation (partie privative d'immeuble)
Date de construction : NC

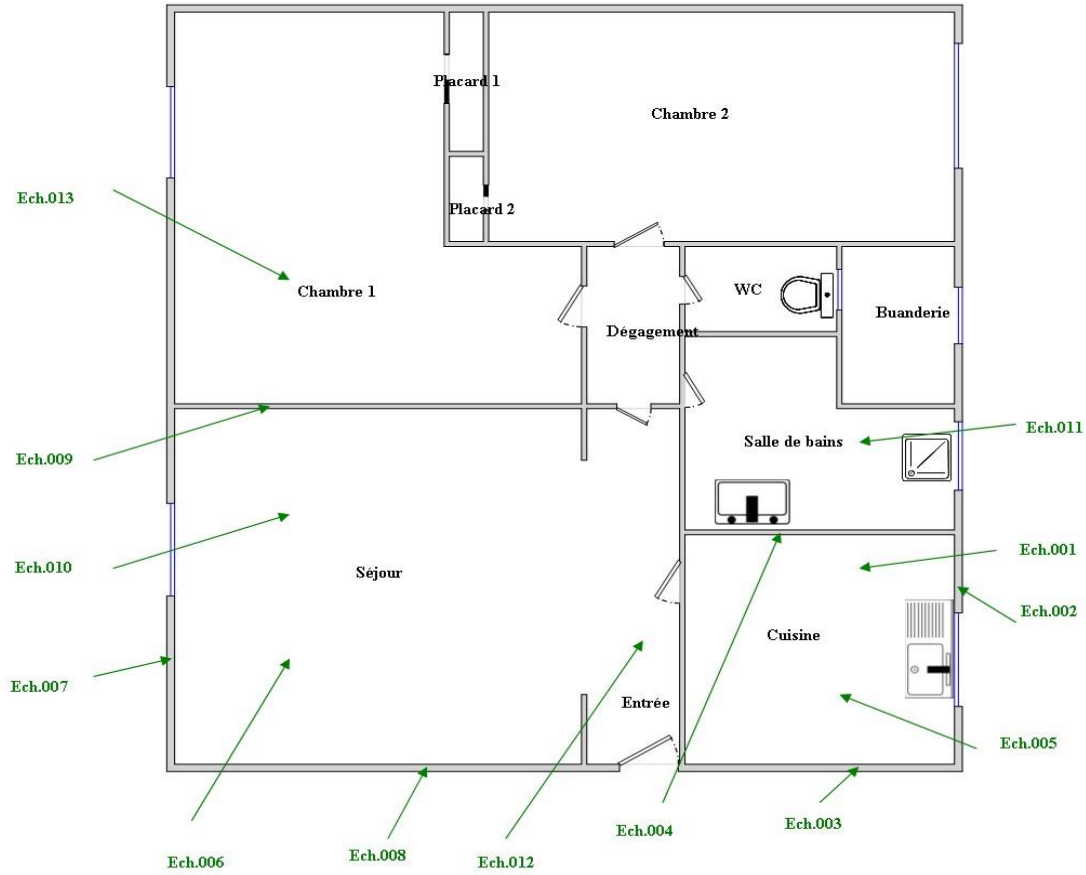
7.1 Schéma de repérage

Localisation des prélèvements ou des matériaux amiantés
