Rapport de mission de repérage des matériaux et produits contenant de l'amiante dans les immeubles bâtis avant réalisation de travaux

Numéro de dossier : RAAT-16LAU0401
Date du repérage : 12/04/2024

Immeuble bâti visité	
Adresse	Rue : 32 Avenue de la République (16LAU0401) Bat. 32; Esc. 32; Etage 4; Porte 0401, Lot numéro 16LAU0401 Code postal, ville : . 77400 LAGNY SUR MARNE (France)
Périmètre de repérage : Ensemble mur plafond sol cuisine
Type de logement : Appartement - T3
Fonction principale du bâtiment : Habitation (partie privative d'immeuble)
Date de construction : 1954

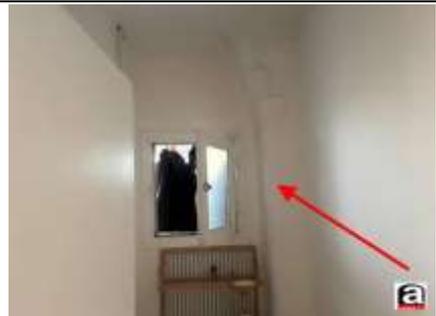
Localisation	n° de sondage	Description	Echantillon	N° Echantillon	Photo
Wc	1	Identifiant : Mat.003 Description : Conduit en fibres-ciment Quantification : 2.5 ml Résultat : Présence d'amiante	Aucun prélèvement

<p>Photo n° PhA001 Localisation : Wc Ouvrage : 6 - Conduits et accessoires intérieurs - Conduits de fluides (air, eau, vapeur, fumée, échappement, autres fluides) Partie d'ouvrage : Conduit en fibres-ciment Description : Conduit en fibres-ciment</p>
--	---
