Rapport de mission de repérage des matériaux et produits contenant de l'amiante dans les immeubles bâtis avant réalisation de travaux

Numéro de dossier : RAAT_16LAC0102
Date du repérage : 07/06/2022

Immeuble bâti visité	
Adresse	Rue : 4 Rue Laennec Bât., escalier, niveau, appartement n°, lot n°: Etage 1; Porte 2, Lot numéro Non 16LAC0102 Code postal, ville : . 77400 LAGNY SUR MARNE Références cadastrales non communiquées
Périmètre de repérage : Peintures cuisine et séjour + sols entrée et couloir
Type de logement : Fonction principale du bâtiment : Date de construction : Appartement - T3 Habitation (partie privative d'immeuble) NC

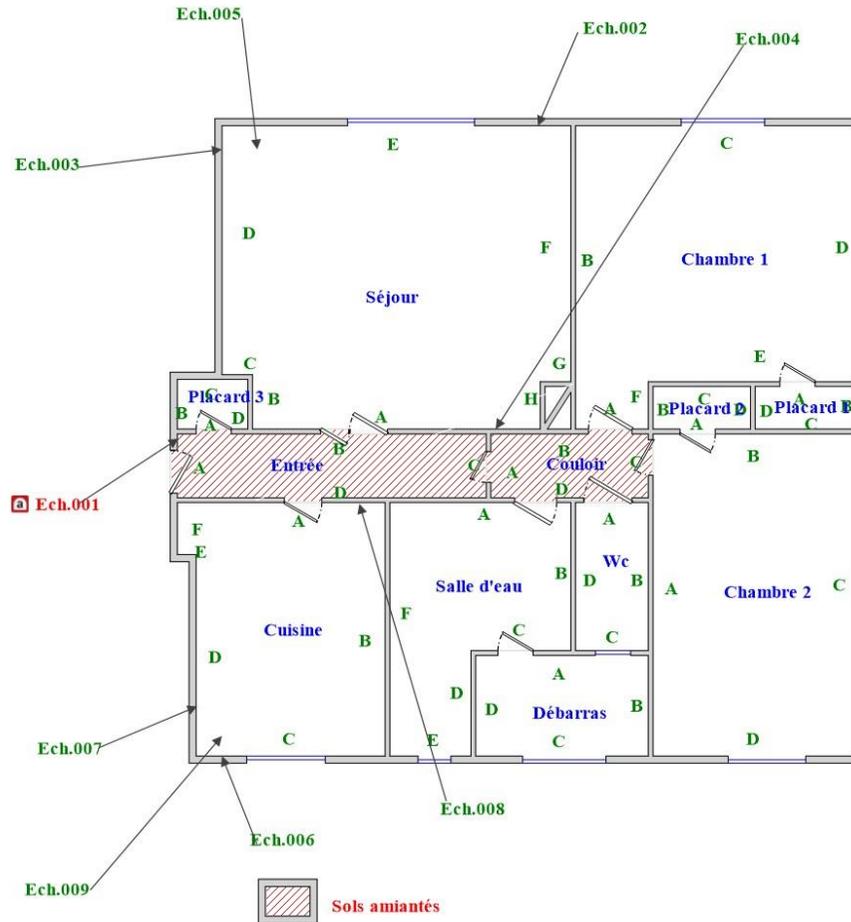
Localisation des prélèvements ou des matériaux amiantés

ZPSO-001	<p><u>Localisation</u> : 1er étage - Entrée; 1er étage - Couloir <u>Echantillons</u> : Ech.001 <u>Description</u> : Revêtement de sol sportif</p>	Présence d'amiante (Après analyse en laboratoire)
