Rapport de mission de repérage des matériaux et produits contenant de l'amiante dans les immeubles bâtis avant réalisation de travaux

Numéro de dossier : RAAT_16LAC0302
Date du repérage : 07/06/2022

Immeuble bâti visité	
Adresse	Rue : 4 Rue Laennec Bât., escalier, niveau, appartement n°, lot n°: Etage 3; Porte 2, Lot numéro 16LAC0302 Code postal, ville : . 77400 LAGNY SUR MARNE Références cadastrales non communiquées
Périmètre de repérage : Peintures complètes, et les sols du séjour, de l'entrée/couloir et des 2 chambres
Type de logement : Fonction principale du bâtiment : Date de construction : Appartement - T3 Habitation (partie privative d'immeuble) NC

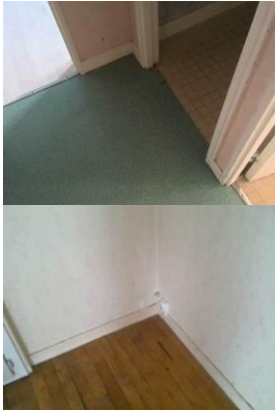
Zone	Identifiant + Description	Conclusion (justification)	Photo
Mat.001	<p><u>Localisation</u> : 3ème étage - Couloir <u>Echantillons</u> : Ech.001 <u>Description</u> : Dalle de sol</p>	Absence d'amiante (Après analyse en laboratoire)
