Rapport de mission de repérage des matériaux et produits contenant de l'amiante avant réalisation de travaux

Référence : RAAT_16LAD0201

Adresse : 6 rue Laennec 77400 LAGNY-SUR-MARNE

Dans le cadre de la mission objet du présent rapport, il n'a pas été repéré de matériaux et produits contenant de l'amiante

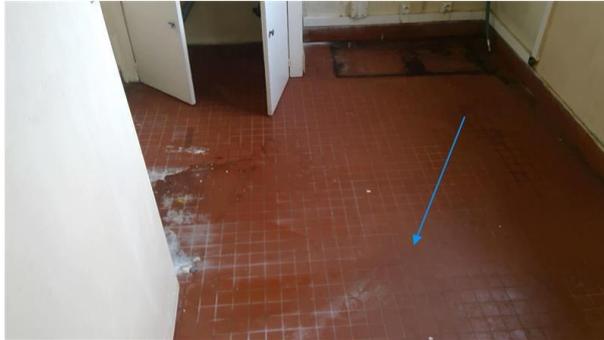
ANNEXE : Fiches d'identification et de cotation
PRELEVEMENT : P001
Emplacement

Nom du client	Numéro de dossier	Localisation
HABITAT 77 OPH DE SEINE ET MARNE	RAAT_16LAD0201	2ème - Cuisine Plancher - Sol
Nom de l'opérateur	Date de prélèvement	Matériau
MARTIN Olivier	04/06/2021	Colle - Carrelage
Résultat amiante		
absence d'amiante

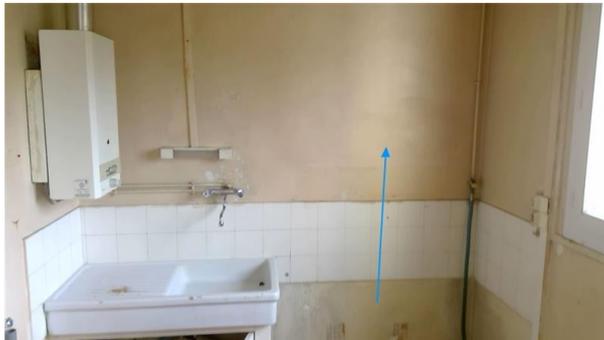
PRELEVEMENT : P002
Emplacement

Nom du client	Numéro de dossier	Localisation
HABITAT 77 OPH DE SEINE ET MARNE	RAAT_16LAD0201	2ème - Cuisine Mur
Nom de l'opérateur	Date de prélèvement	Matériau
MARTIN Olivier	04/06/2021	Béton/plâtre/enduit
Résultat amiante		
absence d'amiante

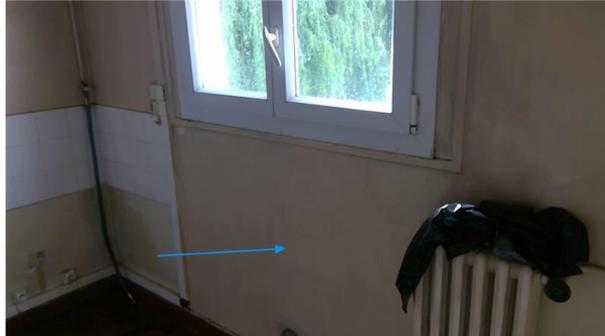
PRELEVEMENT : P003

Nom du client	Numéro de dossier	Localisation
HABITAT 77 OPH DE SEINE ET MARNE	RAAT_16LAD0201	2ème - Cuisine Mur façade
Nom de l'opérateur	Date de prélèvement	Matériau
MARTIN Olivier	04/06/2021	Brique / Plâtre / Enduit
Résultat amiante		
absence d'amiante

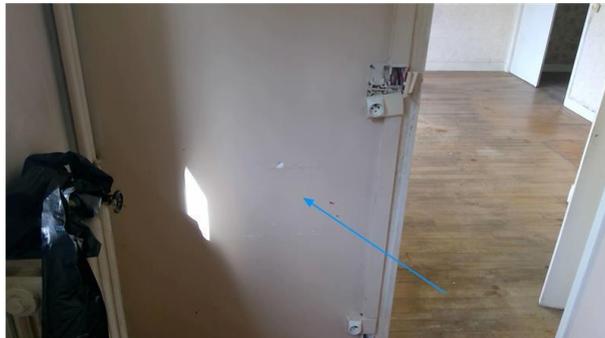
PRELEVEMENT : P004

Nom du client	Numéro de dossier	Localisation
HABITAT 77 OPH DE SEINE ET MARNE	RAAT_16LAD0201	2ème - Cuisine Cloisons
Nom de l'opérateur	Date de prélèvement	Matériau
MARTIN Olivier	04/06/2021	Brique / Plâtre / Enduit
Résultat amiante		
absence d'amiante

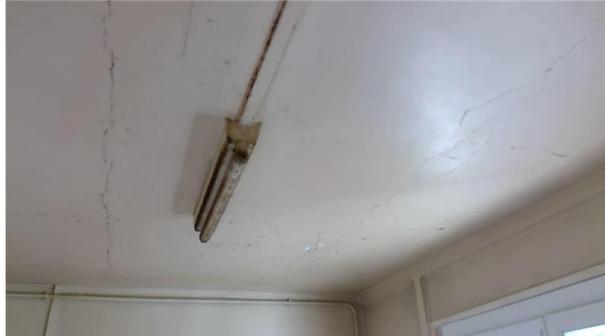
PRELEVEMENT : P005

Nom du client	Numéro de dossier	Localisation
HABITAT 77 OPH DE SEINE ET MARNE	RAAT_16LAD0201	2ème - Cuisine Plafond - Plafond
Nom de l'opérateur	Date de prélèvement	Matériau
MARTIN Olivier	04/06/2021	Béton/plâtre/enduit - Peinture
Résultat amiante		
absence d'amiante

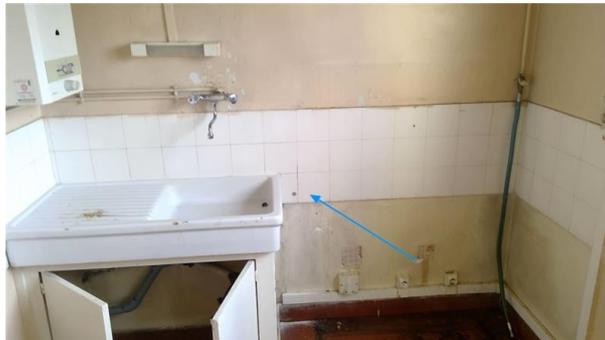
PRELEVEMENT : P006

Nom du client	Numéro de dossier	Localisation
HABITAT 77 OPH DE SEINE ET MARNE	RAAT_16LAD0201	2ème - Cuisine Mur - BCD
Nom de l'opérateur	Date de prélèvement	Matériau
MARTIN Olivier	04/06/2021	Colle - Faïence
Résultat amiante		
absence d'amiante

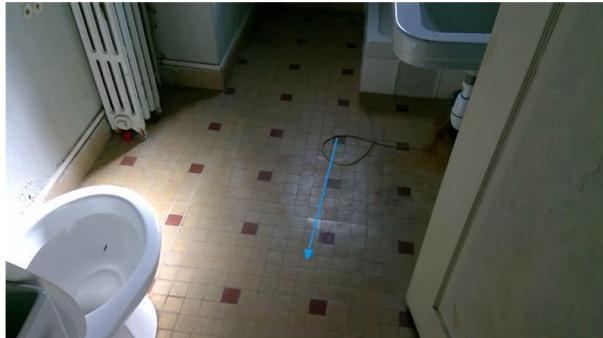
PRELEVEMENT : P007

Nom du client	Numéro de dossier	Localisation
HABITAT 77 OPH DE SEINE ET MARNE	RAAT_16LAD0201	2ème - Salle d'eau +wc Plancher - Sol
Nom de l'opérateur	Date de prélèvement	Matériau
MARTIN Olivier	04/06/2021	Colle - Carrelage
Résultat amiante		
absence d'amiante

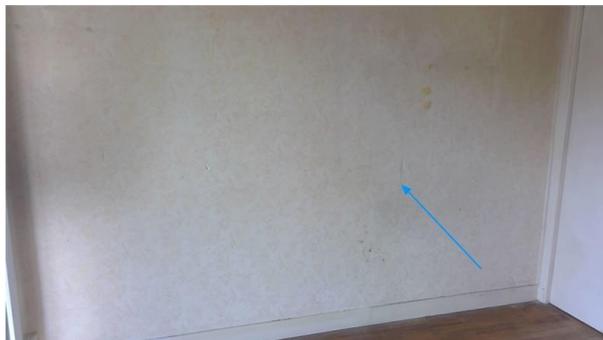
PRELEVEMENT : P008

Nom du client	Numéro de dossier	Localisation
HABITAT 77 OPH DE SEINE ET MARNE	RAAT_16LAD0201	2ème - Salon Mur
Nom de l'opérateur	Date de prélèvement	Matériau
MARTIN Olivier	04/06/2021	Béton/plâtre/enduit
Résultat amiante		
absence d'amiante

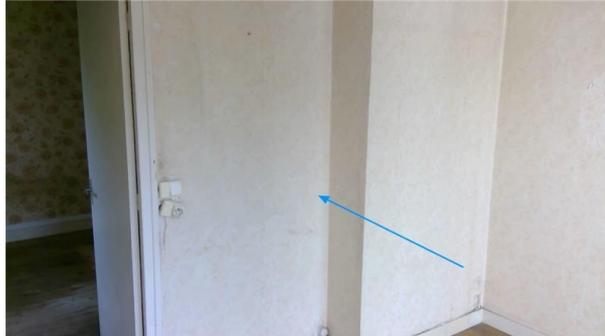
PRELEVEMENT : P009

Nom du client	Numéro de dossier	Localisation
HABITAT 77 OPH DE SEINE ET MARNE	RAAT_16LAD0201	2ème - Salon Cloisons
Nom de l'opérateur	Date de prélèvement	Matériau
MARTIN Olivier	04/06/2021	Brique / Plâtre / Enduit
Résultat amiante		
absence d'amiante

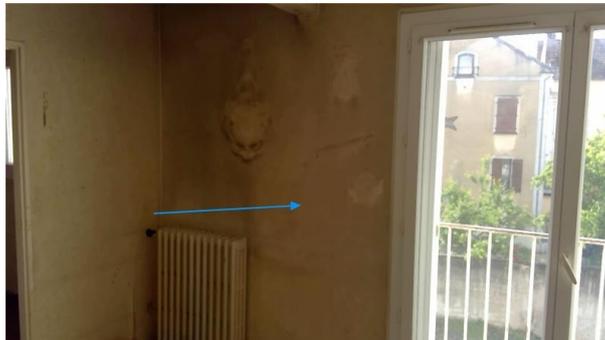
PRELEVEMENT : P010

Nom du client	Numéro de dossier	Localisation
HABITAT 77 OPH DE SEINE ET MARNE	RAAT_16LAD0201	2ème - Salon Mur façade
Nom de l'opérateur	Date de prélèvement	Matériau
MARTIN Olivier	04/06/2021	Brique / Plâtre / Enduit
Résultat amiante		
absence d'amiante

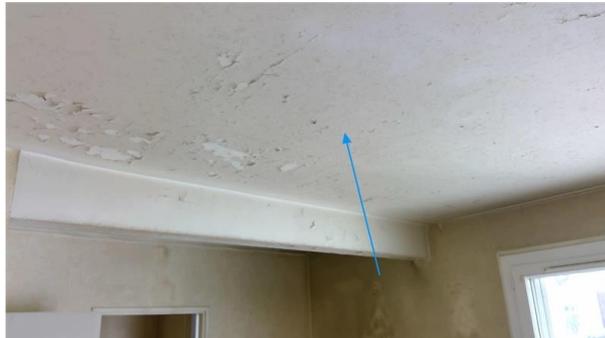
PRELEVEMENT : P011

Nom du client	Numéro de dossier	Localisation
HABITAT 77 OPH DE SEINE ET MARNE	RAAT_16LAD0201	2ème - Salon Plafond - Plafond
Nom de l'opérateur	Date de prélèvement	Matériau
MARTIN Olivier	04/06/2021	Béton/plâtre/enduit - Peinture
Résultat amiante		
absence d'amiante
