**Rapport de mission de repérage des matériaux et produits contenant de l'amiante dans les immeubles bâtis avant réalisation de travaux**

Numéro de dossier : RAAT\_16LAD0202

Date du repérage : 07/04/2022

Immeuble bâti visité	
Adresse	Rue : ..... <b>6 RUE LAENNEC (16LAD0202)</b> Bât., escalier, niveau, appartement n°, lot n°: <b>Etage 2; Porte 2 Lot numéro 16LAD0202,</b> Code postal, ville : . <b>77400 LAGNY SUR MARNE (France)</b> <b>Références cadastrales non communiquées</b>
Périmètre de repérage :	..... <b>Voir fiche programme des travaux en annexe</b>
Type de logement :	..... <b>F3</b>
Fonction principale du bâtiment :	..... <b>Habitation (partie privative d'immeuble)</b>
Date de construction :	..... <b>&lt; 1997</b>

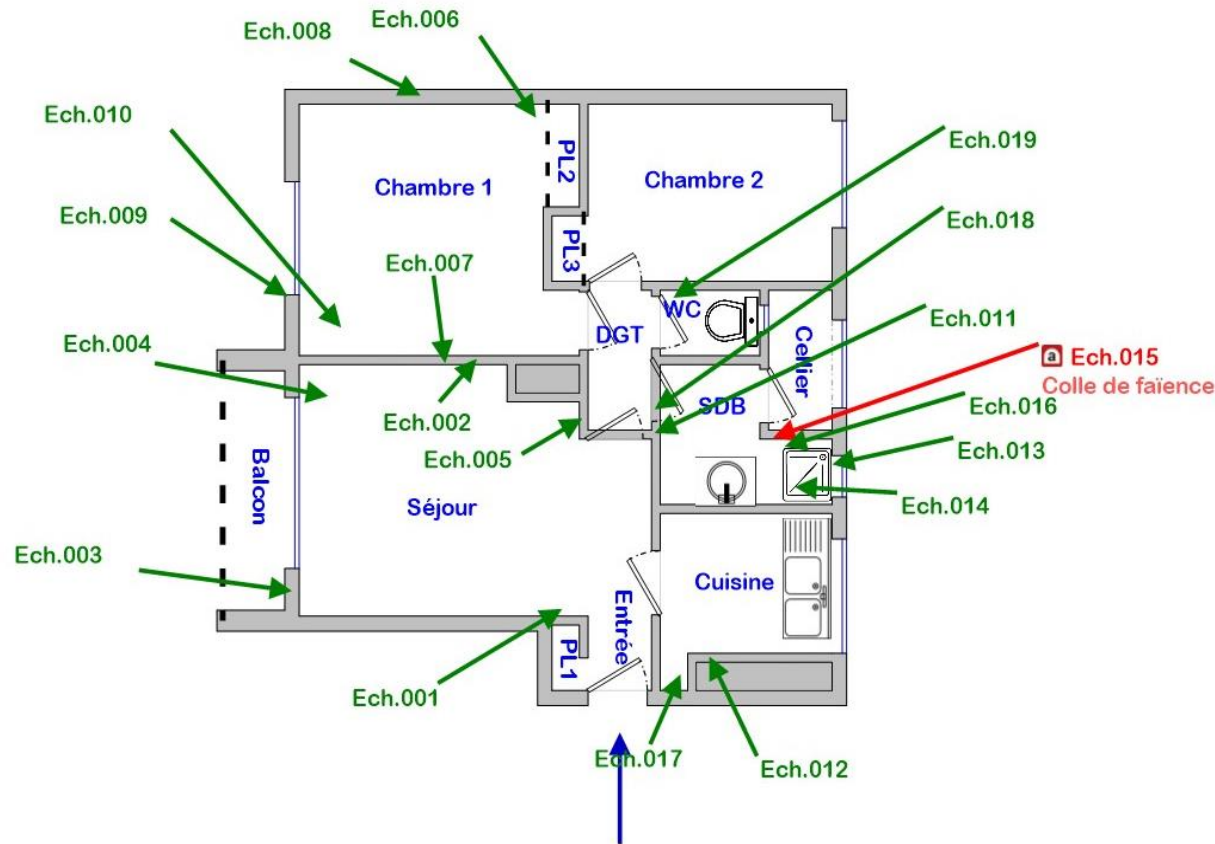
## 7.1 Schéma de repérage

Mur faïence : Matériau semi-dur (marron)  
Matériau dur (beige)  
Matériau dur (beige-marron)

Présence d'amiante après analyse
