Rapport de mission de repérage des matériaux et produits contenant de l'amiante avant réalisation de travaux

Référence : RAT_16LAG0201

Adresse : 4 rue AMBROISE PARE 77400 LAGNY-SUR-MARNE

Dans le cadre de la mission objet du présent rapport, il n'a pas été repéré de matériaux et produits contenant de l'amiante

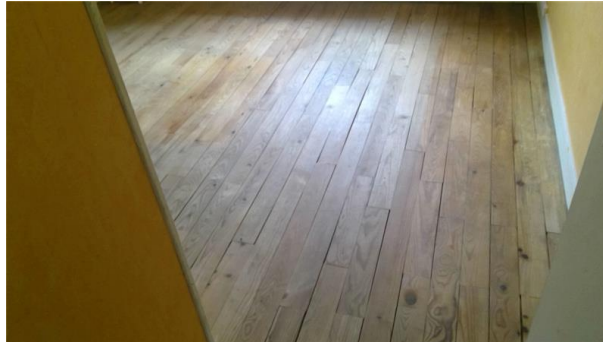
ANNEXE : Fiches d'identification et de cotation
ELEMENT : Plancher
Emplacement

Nom du client	Numéro de dossier	Localisation
HABITAT 77 OPH DE SEINE DE MARNE	RAT_16LAG0201	2ème - Chambre n°2 Plancher - Sol
Nom de l'opérateur	Date de prélèvement	Matériau
Rabah AYOUAZ		Bois - Vernis
Résultat amiante		
absence d'amiante

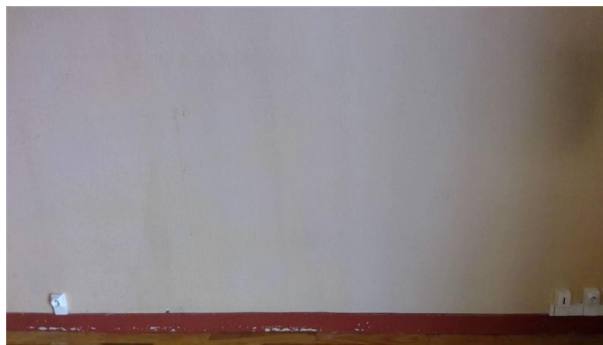
PRELEVEMENT : P001
Emplacement

Nom du client	Numéro de dossier	Localisation
HABITAT 77 OPH DE SEINE DE MARNE	RAT_16LAG0201	2ème - Séjour Cloisons - B
Nom de l'opérateur	Date de prélèvement	Matériau
Rabah AYOUAZ	09/09/2021	Enduit / Plâtre - Papier peint
Résultat amiante		
absence d'amiante

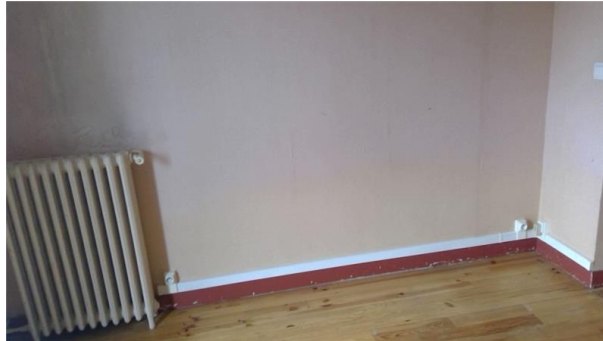
PRELEVEMENT : P002

Nom du client	Numéro de dossier	Localisation
HABITAT 77 OPH DE SEINE DE MARNE	RAT_16LAG0201	2ème - Séjour Mur - A, D
Nom de l'opérateur	Date de prélèvement	Matériau
Rabah AYOUAZ	09/09/2021	Enduit / Plâtre - Papier peint
Résultat amiante		
absence d'amiante

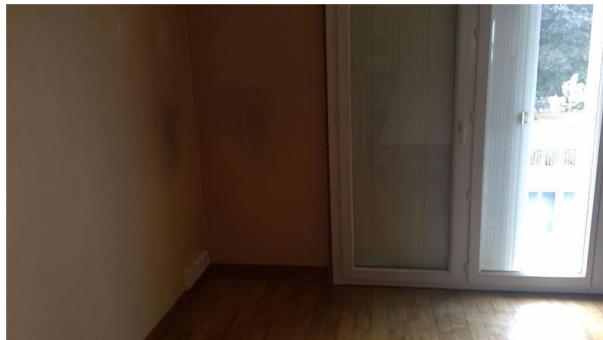
PRELEVEMENT : P003

Nom du client	Numéro de dossier	Localisation
HABITAT 77 OPH DE SEINE DE MARNE	RAT_16LAG0201	2ème - Séjour mur façade - C
Nom de l'opérateur	Date de prélèvement	Matériau
Rabah AYOUAZ	09/09/2021	Enduit / Plâtre - Papier peint
Résultat amiante		
absence d'amiante

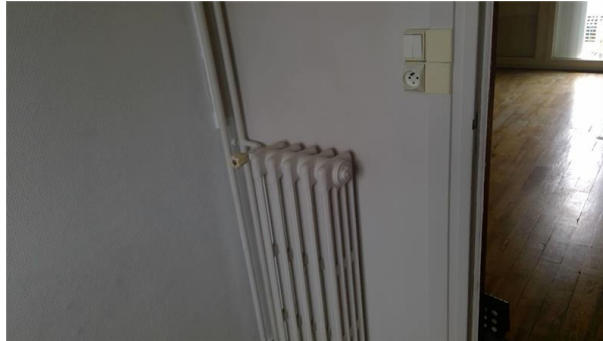
PRELEVEMENT : P004

Nom du client	Numéro de dossier	Localisation
HABITAT 77 OPH DE SEINE DE MARNE	RAT_16LAG0201	2ème - Cuisine Cloisons - A, F
Nom de l'opérateur	Date de prélèvement	Matériau
Rabah AYOUAZ	09/09/2021	Enduit / Plâtre - Peinture
Résultat amiante		
absence d'amiante

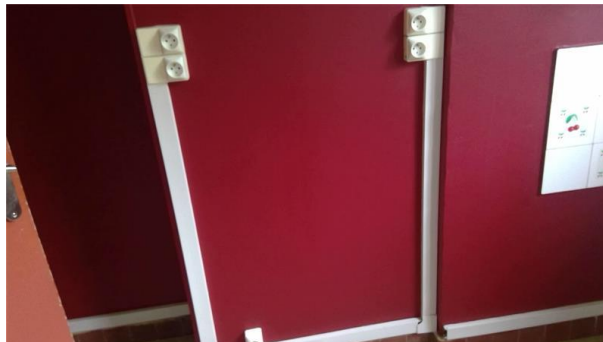
PRELEVEMENT : P005

Nom du client	Numéro de dossier	Localisation
HABITAT 77 OPH DE SEINE DE MARNE	RAT_16LAG0201	2ème - Cuisine Mur - B, D
Nom de l'opérateur	Date de prélèvement	Matériau
Rabah AYOUAZ	09/09/2021	Enduit / Plâtre - Peinture
Résultat amiante		
absence d'amiante

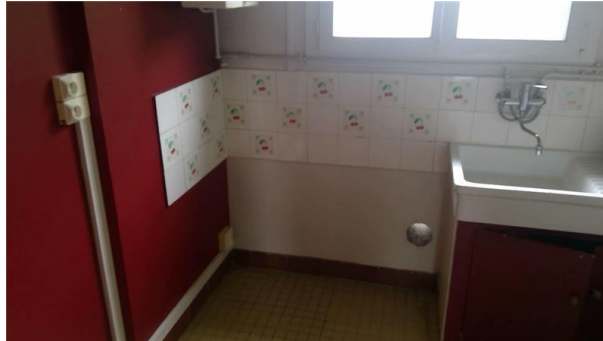
PRELEVEMENT : P006

Nom du client	Numéro de dossier	Localisation
HABITAT 77 OPH DE SEINE DE MARNE	RAT_16LAG0201	2ème - Cuisine Mur façade - E
Nom de l'opérateur	Date de prélèvement	Matériau
Rabah AYOUAZ	09/09/2021	Enduit / Plâtre - Peinture
Résultat amiante		
absence d'amiante

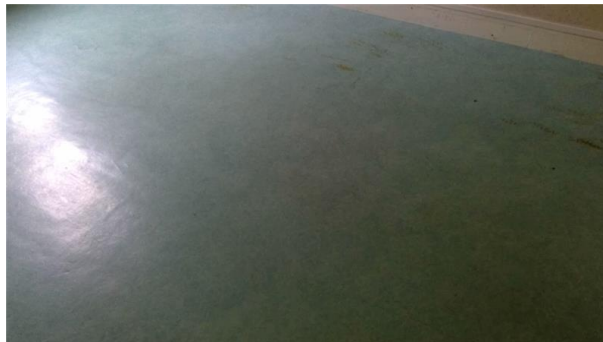
PRELEVEMENT : P007

Nom du client	Numéro de dossier	Localisation
HABITAT 77 OPH DE SEINE DE MARNE	RAT_16LAG0201	2ème - Chambre n°1 Plancher - Sol
Nom de l'opérateur	Date de prélèvement	Matériau
Rabah AYOUAZ	09/09/2021	Colle - Linoleum
Résultat amiante		
absence d'amiante
