## Rapport de mission de repérage des matériaux et produits contenant de l'amiante avant réalisation de travaux

**Référence : RAAT\_16LAM0202**

Adresse : 24 avenue De la République

77400 LAGNY-SUR-MARNE

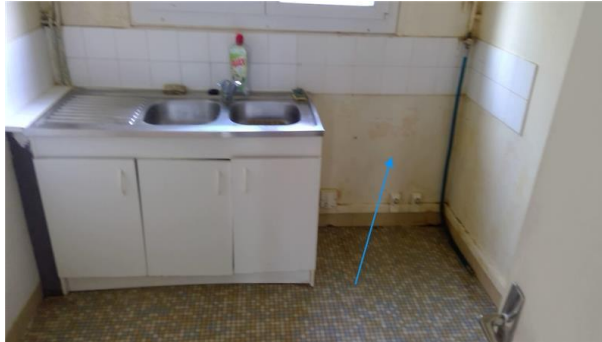
**ANNEXE : Fiches d'identification et de cotation**
**PRELEVEMENT : P001**
**Emplacement**

Nom du client	Numéro de dossier	Localisation
HABITAT 77 OPH DE SEINE ET MARNE	RAAT_16LAM0202	2ème - Cuisine Mur façade - C
Nom de l'opérateur	Date de prélèvement	Matériau
MARTIN Olivier	26/07/2021	Béton / Enduit / Plâtre - Peinture
Résultat amiante		
absence d'amiante

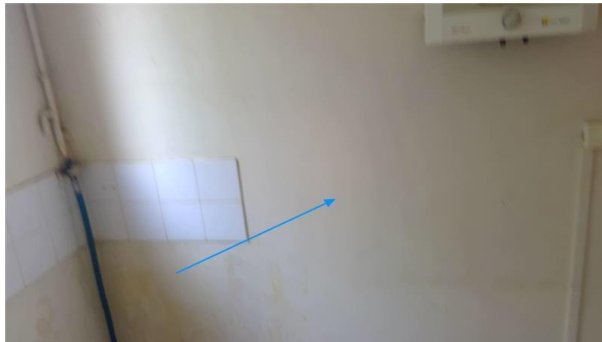
**PRELEVEMENT : P002**
**Emplacement**

Nom du client	Numéro de dossier	Localisation
HABITAT 77 OPH DE SEINE ET MARNE	RAAT_16LAM0202	2ème - Cuisine Mur - D
Nom de l'opérateur	Date de prélèvement	Matériau
MARTIN Olivier	26/07/2021	Béton / Enduit / Plâtre - Peinture
Résultat amiante		
absence d'amiante

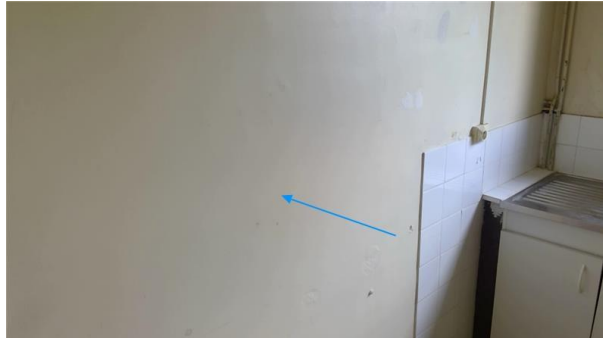
### PRELEVEMENT : P003

Nom du client	Numéro de dossier	Localisation
HABITAT 77 OPH DE SEINE ET MARNE	RAAT_16LAM0202	2ème - Cuisine Cloisons - A, B
Nom de l'opérateur	Date de prélèvement	Matériau
MARTIN Olivier	26/07/2021	Enduit / Plâtre - Peinture
<b>Résultat amiante</b>		
absence d'amiante

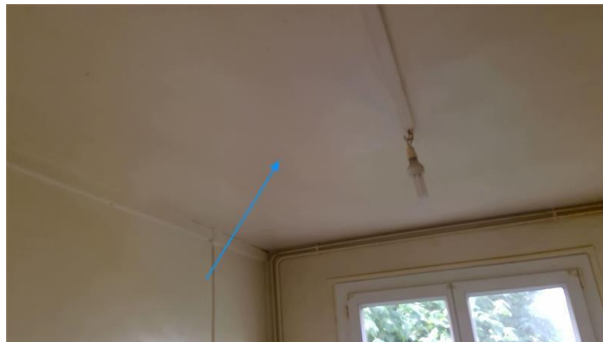
### PRELEVEMENT : P004

Nom du client	Numéro de dossier	Localisation
HABITAT 77 OPH DE SEINE ET MARNE	RAAT_16LAM0202	2ème - Cuisine Plafond - Plafond
Nom de l'opérateur	Date de prélèvement	Matériau
MARTIN Olivier	26/07/2021	Enduit / Plâtre - Peinture
<b>Résultat amiante</b>		
absence d'amiante

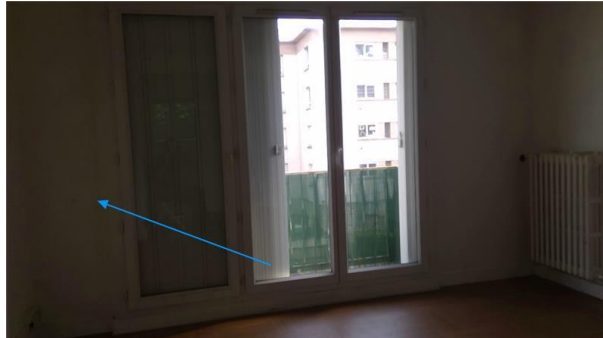
### PRELEVEMENT : P005

Nom du client	Numéro de dossier	Localisation
HABITAT 77 OPH DE SEINE ET MARNE	RAAT_16LAM0202	2ème - Séjour Mur façade - B
Nom de l'opérateur	Date de prélèvement	Matériau
MARTIN Olivier	26/07/2021	Béton / Enduit / Plâtre - Peinture
<b>Résultat amiante</b>		
absence d'amiante

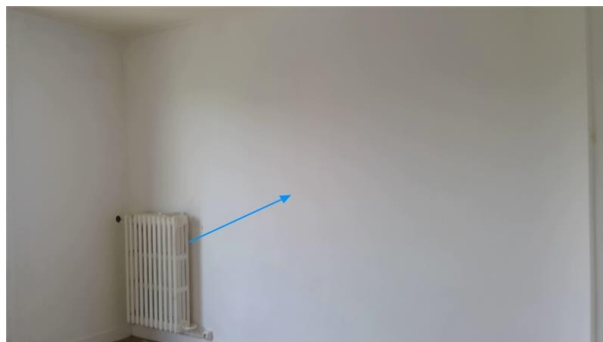
### PRELEVEMENT : P006

Nom du client	Numéro de dossier	Localisation
HABITAT 77 OPH DE SEINE ET MARNE	RAAT_16LAM0202	2ème - Séjour Mur - A
Nom de l'opérateur	Date de prélèvement	Matériau
MARTIN Olivier	26/07/2021	Béton / Enduit / Plâtre - Peinture
<b>Résultat amiante</b>		
absence d'amiante

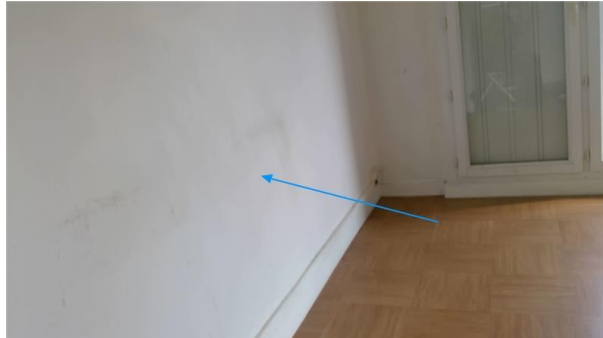
### PRELEVEMENT : P007

Nom du client	Numéro de dossier	Localisation
HABITAT 77 OPH DE SEINE ET MARNE	RAAT_16LAM0202	2ème - Séjour Cloisons - C, D
Nom de l'opérateur	Date de prélèvement	Matériau
MARTIN Olivier	26/07/2021	Enduit / Plâtre - Peinture
<b>Résultat amiante</b>		
absence d'amiante

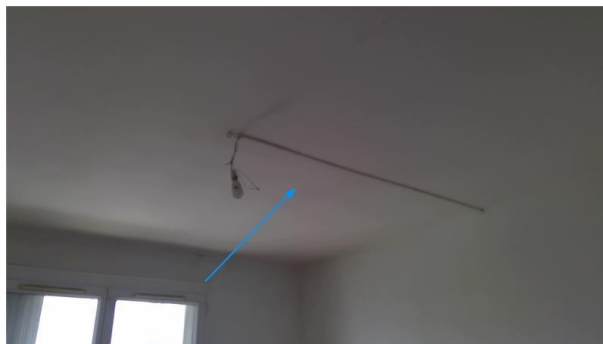
### PRELEVEMENT : P008

Nom du client	Numéro de dossier	Localisation
HABITAT 77 OPH DE SEINE ET MARNE	RAAT_16LAM0202	2ème - Séjour Plafond - Plafond
Nom de l'opérateur	Date de prélèvement	Matériau
MARTIN Olivier	26/07/2021	Enduit / Plâtre - Peinture
<b>Résultat amiante</b>		
absence d'amiante

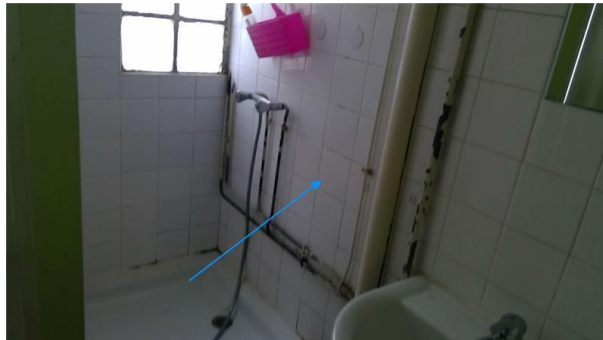
**PRELEVEMENT : P009**

Nom du client	Numéro de dossier	Localisation
HABITAT 77 OPH DE SEINE ET MARNE	RAAT_16LAM0202	2ème - Salle d'eau Mur - EF
Nom de l'opérateur	Date de prélèvement	Matériau
MARTIN Olivier	26/07/2021	Colle - Faïence
<b>Résultat amiante</b>		
absence d'amiante
