Rapport de mission de repérage des matériaux et produits contenant de l'amiante avant réalisation de travaux

28 av de la republique

77400 LAGNY SUR MARNE

RAPPORT N° :	16LAQ0001	Laboratoire d'Analyses :	ITGA
Repérage réalisé le :	17/08/2018	Adresse laboratoire :	3 RUE ARMAND HERPIN LACROIX - CS 46537 35065 RENNES CEDEX
Accompagnateur :		Numéro d'accréditation :	1-5967
Par :	Mickaël JULIEN	Organisme d'assurance professionnelle :	AXA France
N° certificat :	CPDI 4129	Adresse assurance :	313 Terrasses de l'Arche 92727 NANTERRE CEDEX
Date d'obtention :	01/01/2017	N° de contrat d'assurance :	10063271004
Organisme certificateur	I.CERT Parc Edonia - Bâtiment G - Rue de la Terre Victoria - 35760 SAINT-GREGOIRE	Date de validité :	31/12/2018

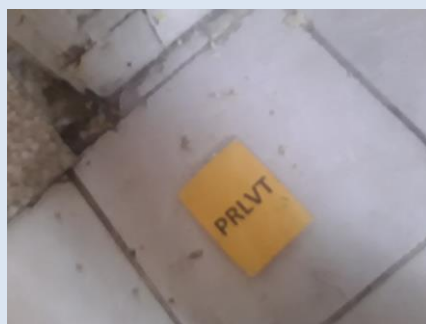
PRELEVEMENT : 16LAQ0001P005			
NOM DU CLIENT	NUMERO DU DOSSIER	PIECE OU LOCAL	
OPH77	16LAQ0001 17/08/2018	Salle de bains	
ELEMENT	DESCRIPTIF DU LABORATOIRE	DATE DE PRELEVEMENT	NOM DE L'OPERATEUR
Colle carrelage	Colle grise + peintures multiples non séparable + carrelage	17/08/2018	JULIEN Mickaël
LOCALISATION		RESULTAT	
Sol		Amiante non détecté

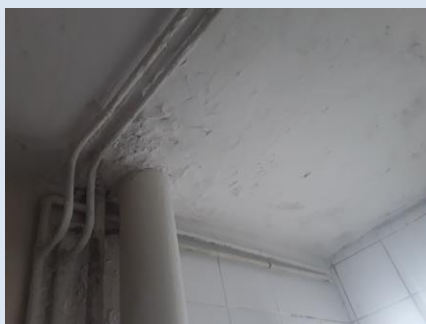
PRELEVEMENT : 16LAQ0001P008			
NOM DU CLIENT	NUMERO DU DOSSIER		PIECE OU LOCAL
OPH77	16LAQ0001 17/08/2018		Salle de bains
ELEMENT	DESCRIPTIF DU LABORATOIRE	DATE DE PRELEVEMENT	NOM DE L'OPERATEUR
Enduit béton	Enduit plâtreux blanc + peinture	17/08/2018	JULIEN Mickaël
LOCALISATION		RESULTAT	
Plafond		Amiante non détecté

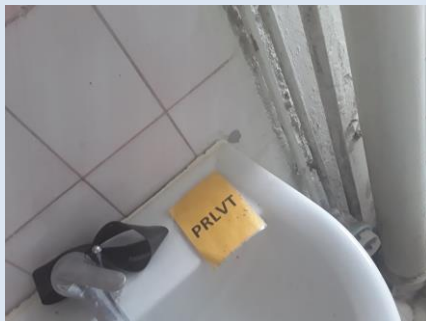
PRELEVEMENT : 16LAQ0001P009

NOM DU CLIENT	NUMERO DU DOSSIER	PIECE OU LOCAL	
OPH77	16LAQ0001 17/08/2018	Salle de bains	
ELEMENT	DESCRIPTIF DU LABORATOIRE	DATE DE PRELEVEMENT	NOM DE L'OPERATEUR
Colle faïence	Colle beige + carrelage	17/08/2018	JULIEN Mickaël
LOCALISATION		RESULTAT	
Mur A		Amiante non détecté

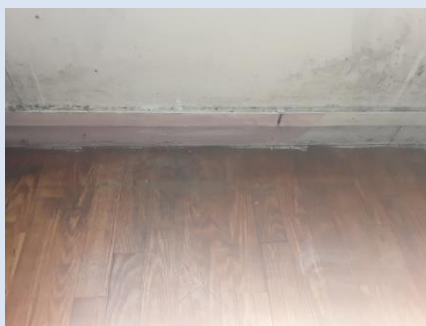
PRELEVEMENT : 16LAQ0001P012			
NOM DU CLIENT	NUMERO DU DOSSIER		PIECE OU LOCAL
OPH77	16LAQ0001 17/08/2018		Séjour
ELEMENT	DESCRIPTIF DU LABORATOIRE	DATE DE PRELEVEMENT	NOM DE L'OPERATEUR
Enduit béton	Enduit plâtreux blanc + peinture	17/08/2018	JULIEN Mickaël
LOCALISATION		RESULTAT	
Mur B		Amiante non détecté

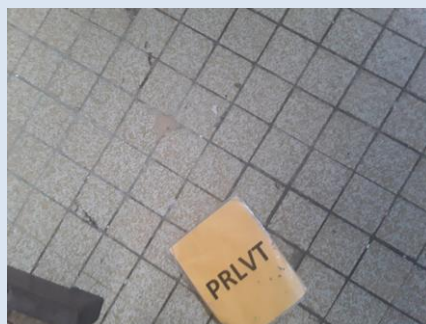
PRELEVEMENT : 16LAQ0001P014

NOM DU CLIENT	NUMERO DU DOSSIER	PIECE OU LOCAL	
OPH77	16LAQ0001 17/08/2018	Cuisine	
ELEMENT	DESCRIPTIF DU LABORATOIRE	DATE DE PRELEVEMENT	NOM DE L'OPERATEUR
Colle carrelage	Colle grise + carrelage	17/08/2018	JULIEN Mickaël
LOCALISATION		RESULTAT	
Sol		Amiante non détecté

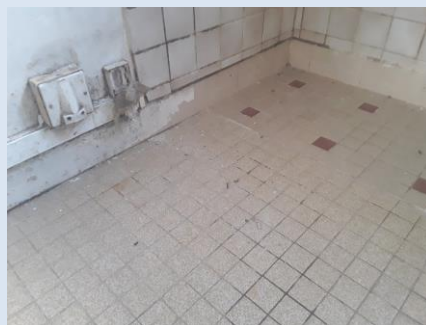
PRELEVEMENT : 16LAQ0001P015			
NOM DU CLIENT	NUMERO DU DOSSIER		PIECE OU LOCAL
OPH77	16LAQ0001 17/08/2018		Cuisine
ELEMENT	DESCRIPTIF DU LABORATOIRE	DATE DE PRELEVEMENT	NOM DE L'OPERATEUR
Colle faïence	Colle beige + peintures multiples avec poussières non séparable + carrelage	17/08/2018	JULIEN Mickaël
LOCALISATION		RESULTAT	
Mur A		Amiante non détecté
