Rapport de mission de repérage des matériaux et produits contenant de l'amiante dans les immeubles bâtis avant réalisation de travaux

Numéro de dossier : RAAT_16LAS0101
Date du repérage : 07/06/2022

| Immeuble bâti visité | |
|---|---|
| Adresse | Rue : 30 Avenue de la République Bât., escalier, niveau, appartement n°, lot n°: Etage 1; Porte 0101, Lot numéro 16LAS0101 Code postal, ville : . 77400 LAGNY SUR MARNE Références cadastrales non communiquées |

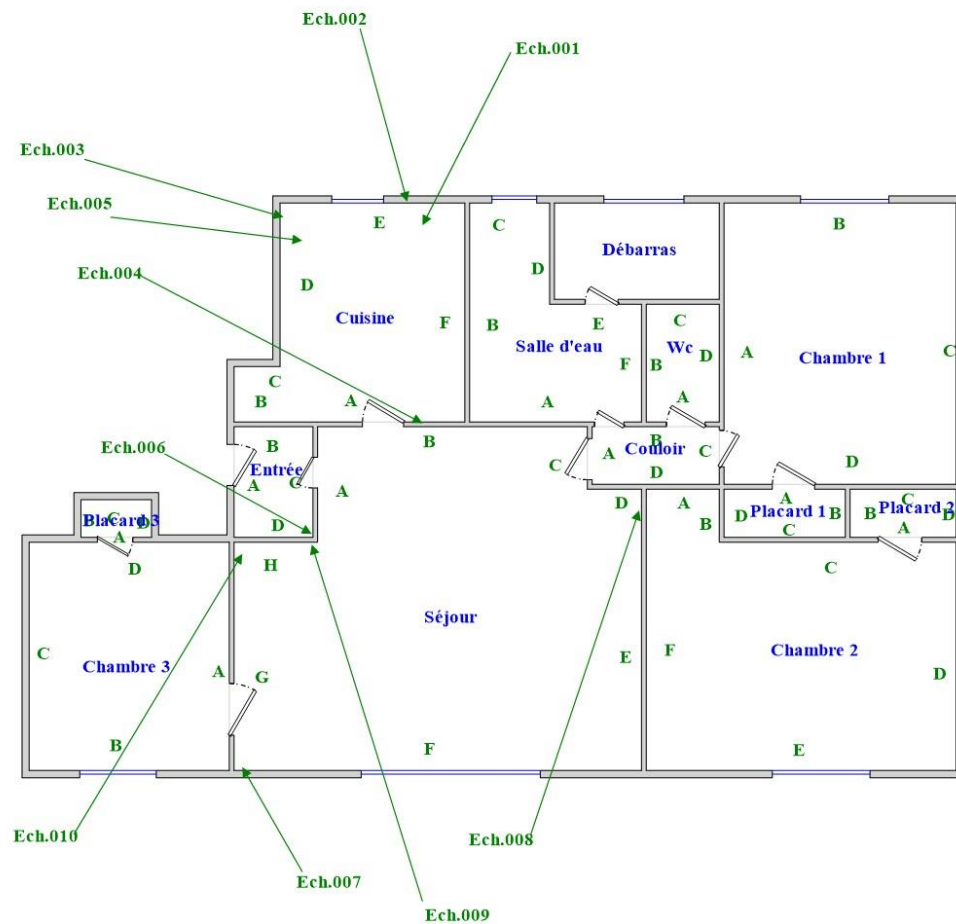
7.1 Schéma de repérage

Localisation des prélèvements ou des matériaux amiantés
