Rapport de mission de repérage des matériaux et produits contenant de l'amiante dans les immeubles bâtis avant réalisation de travaux

Numéro de dossier : RAAT_16LAS0302
Date du repérage : 03/06/2024

Immeuble bâti visité	
Adresse	Rue : 30 AVENUE DE LA REPUBLIQUE (16LAS0302) Bât., escalier, niveau, appartement n°, lot n°: Bâtiment 30, Escalier AS, Etage 3, Logement 2, Lot numéro 16LAS0302 Code postal, ville : . 77400 LAGNY SUR MARNE Références cadastrales non communiquées Parcelle(s) n° NC
Périmètre de repérage : Ensemble du logement
Type de logement : Appartement T3
Fonction principale du bâtiment : Habitation (partie privative d'immeuble)
Date de construction : < 1997

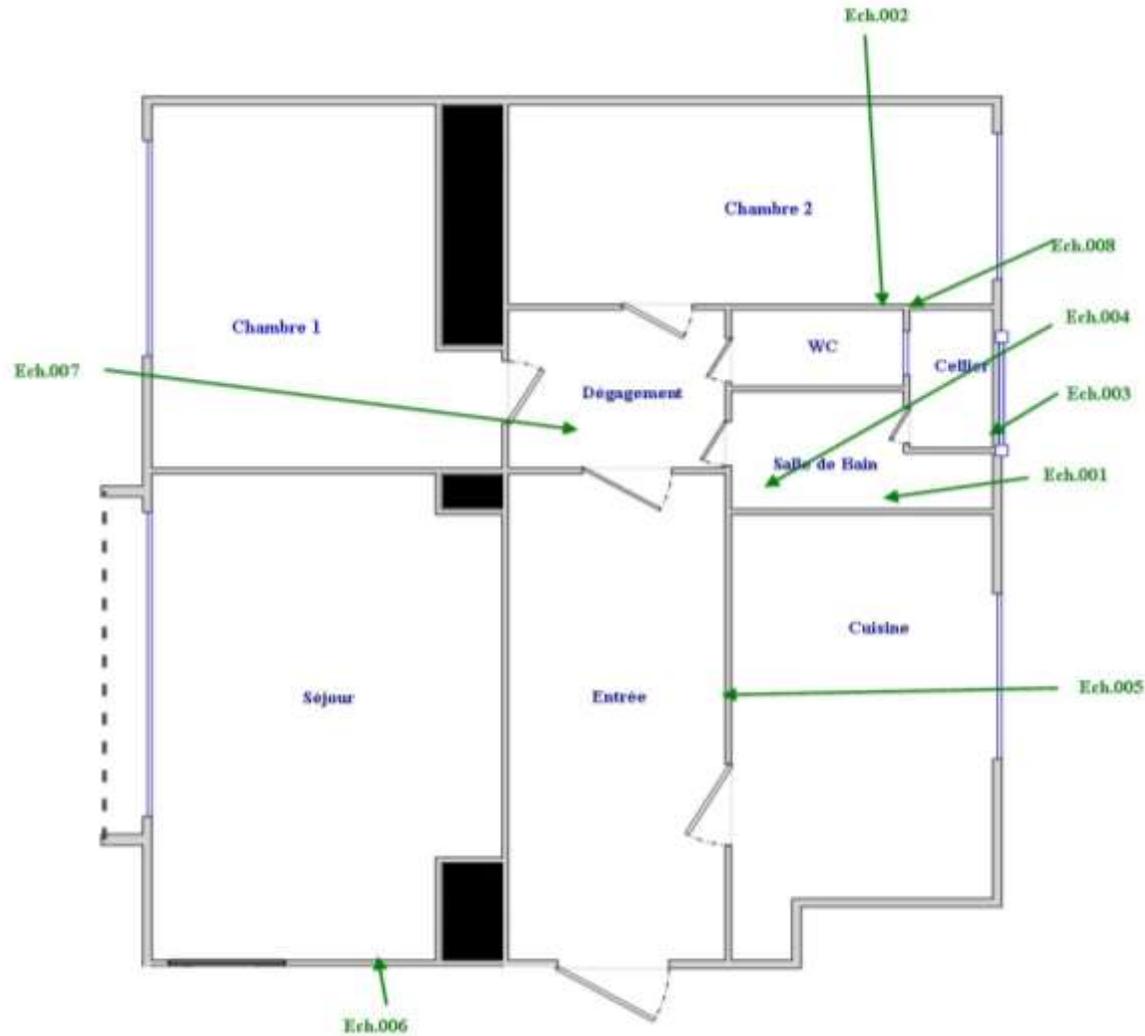
7.1 Schéma de repérage

Localisation des prélèvements ou des matériaux amiantés
