Rapport de mission de repérage des matériaux et produits contenant de l'amiante avant réalisation de travaux

Référence : RAAT_16LAS0401

Le 05/07/2021

Adresse : 30 avenue De la République 77400 LAGNY-SUR-MARNE

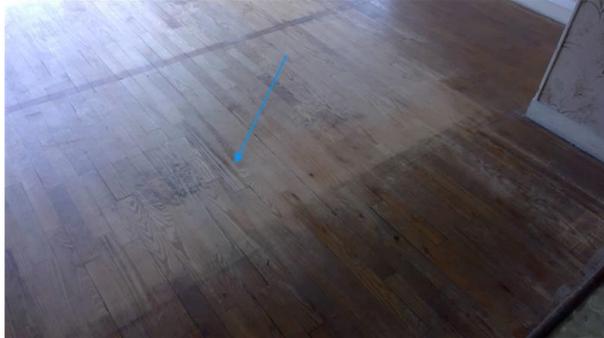
ELEMENT : Plancher

Nom du client	Numéro de dossier	Localisation
HABITAT 77 OPH DE SEINE ET MARNE	RAAT_16LAS0401	4ème - Séjour Plancher - Sol
Nom de l'opérateur	Date de prélèvement	Matériau
MARTIN Olivier		Bois brut
Résultat amiante		
absence d'amiante

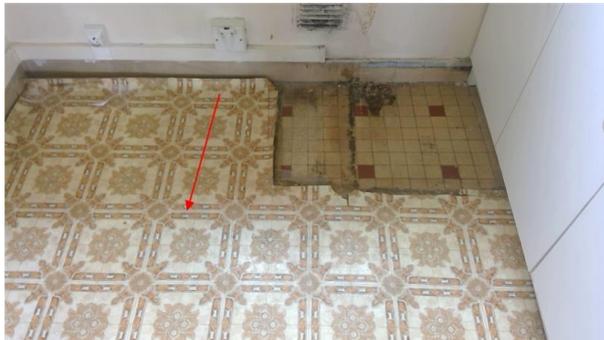
PRELEVEMENT : P001

N° Local	Local	Elément	Zone	Matériau / Produit	Méthode	référence du prélèvement	état de dégradation abrégé	(AVT2019) Quantification
2	Cuisine	Plancher	Sol	Ragréage / colle - Linoleum	Résultat d'analyse (P001)	P001	MD

Nom du client	Numéro de dossier	Localisation
HABITAT 77 OPH DE SEINE ET MARNE	RAAT_16LAS0401	4ème - Cuisine Plancher - Sol
Nom de l'opérateur	Date de prélèvement	Matériau
MARTIN Olivier	05/07/2021	Ragréage / colle - Linoléum
Résultat amiante		
Présence d'amiante (Fibres d'amiante de type chrysotile)

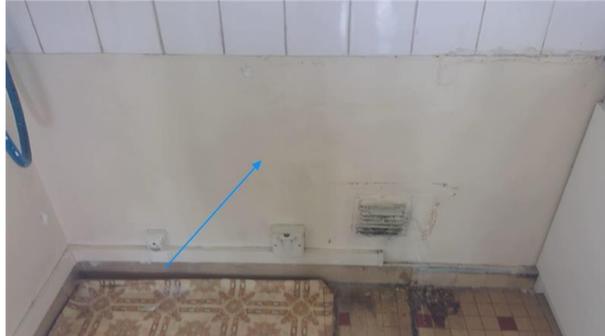
PRELEVEMENT : P002

Nom du client	Numéro de dossier	Localisation
HABITAT 77 OPH DE SEINE ET MARNE	RAAT_16LAS0401	4ème - Cuisine Mur façade - C
Nom de l'opérateur	Date de prélèvement	Matériau
MARTIN Olivier	05/07/2021	Béton / Enduit / Plâtre - Peinture
Résultat amiante		
absence d'amiante

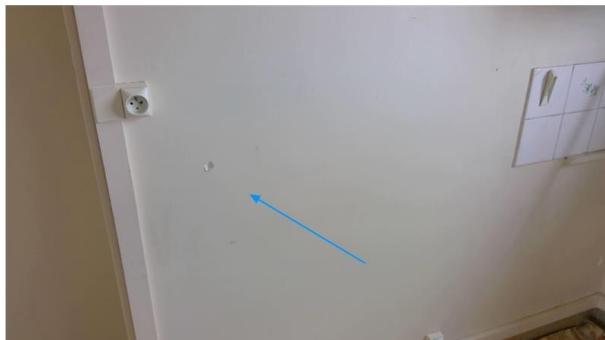
PRELEVEMENT : P003

Nom du client	Numéro de dossier	Localisation
HABITAT 77 OPH DE SEINE ET MARNE	RAAT_16LAS0401	4ème - Cuisine Mur - A
Nom de l'opérateur	Date de prélèvement	Matériau
MARTIN Olivier	05/07/2021	Béton / Enduit / Plâtre - Peinture
Résultat amiante		
absence d'amiante

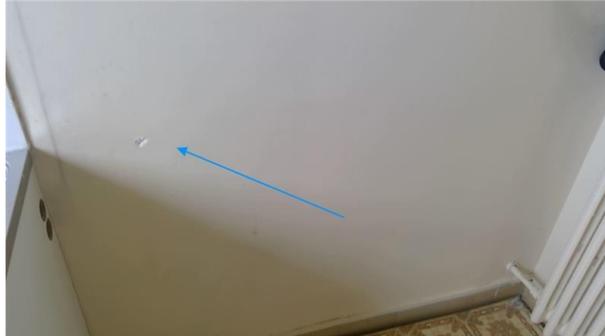
PRELEVEMENT : P004

Nom du client	Numéro de dossier	Localisation
HABITAT 77 OPH DE SEINE ET MARNE	RAAT_16LAS0401	4ème - Cuisine Cloisons - B, D
Nom de l'opérateur	Date de prélèvement	Matériau
MARTIN Olivier	05/07/2021	Enduit / Plâtre - Peinture
Résultat amiante		
absence d'amiante

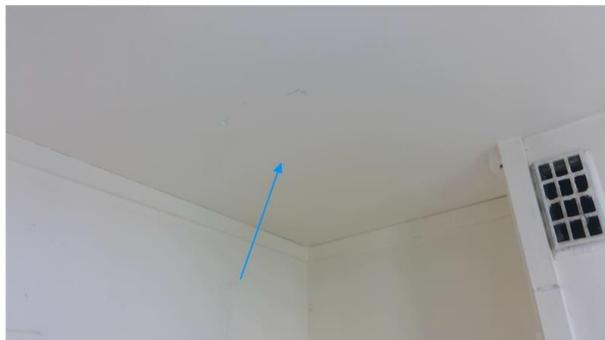
PRELEVEMENT : P005

Nom du client	Numéro de dossier	Localisation
HABITAT 77 OPH DE SEINE ET MARNE	RAAT_16LAS0401	4ème - Cuisine Plafond - Plafond
Nom de l'opérateur	Date de prélèvement	Matériau
MARTIN Olivier	05/07/2021	Enduit / Plâtre - Peinture
Résultat amiante		
absence d'amiante

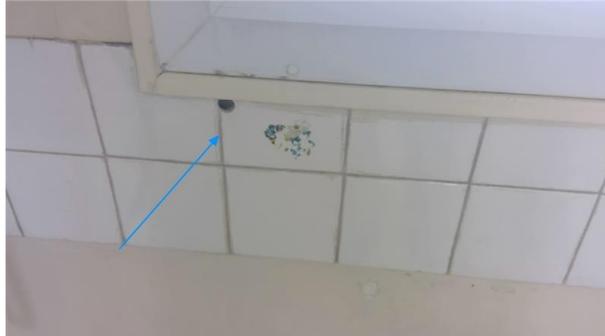
PRELEVEMENT : P006

Nom du client	Numéro de dossier	Localisation
HABITAT 77 OPH DE SEINE ET MARNE	RAAT_16LAS0401	4ème - Cuisine Mur - ABC
Nom de l'opérateur	Date de prélèvement	Matériau
MARTIN Olivier	05/07/2021	Colle - Faïence
Résultat amiante		
absence d'amiante

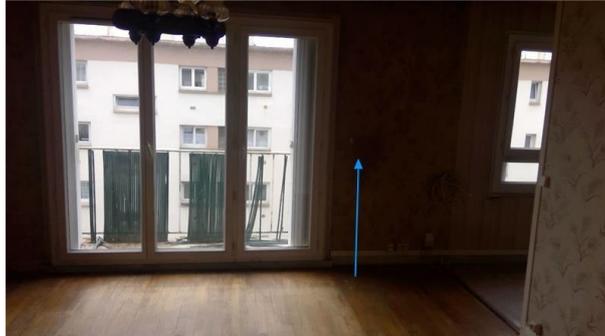
PRELEVEMENT : P008

Nom du client	Numéro de dossier	Localisation
HABITAT 77 OPH DE SEINE ET MARNE	RAAT_16LAS0401	4ème - Séjour Mur façade - C
Nom de l'opérateur	Date de prélèvement	Matériau
MARTIN Olivier	05/07/2021	Béton / Enduit / Plâtre - Peinture
Résultat amiante		
absence d'amiante

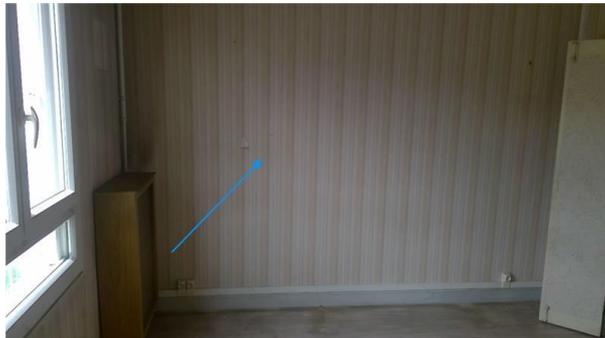
PRELEVEMENT : P009

Nom du client	Numéro de dossier	Localisation
HABITAT 77 OPH DE SEINE ET MARNE	RAAT_16LAS0401	4ème - Séjour Mur - D
Nom de l'opérateur	Date de prélèvement	Matériau
MARTIN Olivier	05/07/2021	Béton / Enduit / Plâtre - Tapisserie
Résultat amiante		
absence d'amiante

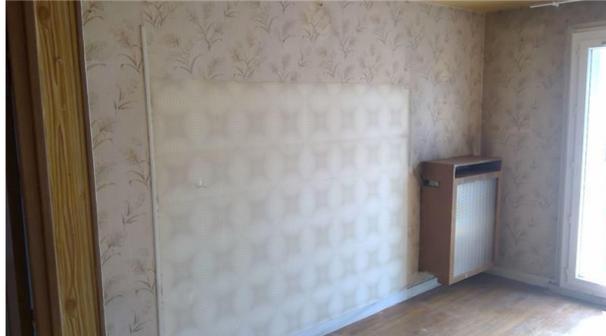
PRELEVEMENT : P010

Nom du client	Numéro de dossier	Localisation
HABITAT 77 OPH DE SEINE ET MARNE	RAAT_16LAS0401	4ème - Séjour Cloisons - A, B
Nom de l'opérateur	Date de prélèvement	Matériau
MARTIN Olivier	05/07/2021	Enduit / Plâtre - Peinture
Résultat amiante		
absence d'amiante

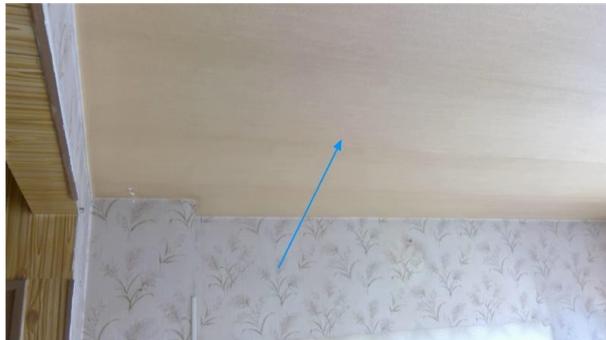
PRELEVEMENT : P011

Nom du client	Numéro de dossier	Localisation
HABITAT 77 OPH DE SEINE ET MARNE	RAAT_16LAS0401	4ème - Séjour Plafond - Plafond
Nom de l'opérateur	Date de prélèvement	Matériau
MARTIN Olivier	05/07/2021	Enduit / Plâtre - Peinture
Résultat amiante		
absence d'amiante

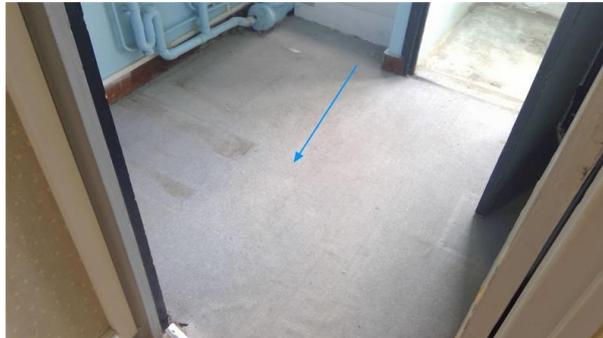
PRELEVEMENT : P012

Nom du client	Numéro de dossier	Localisation
HABITAT 77 OPH DE SEINE ET MARNE	RAAT_16LAS0401	4ème - Salle d'eau Plancher - Sol
Nom de l'opérateur	Date de prélèvement	Matériau
MARTIN Olivier	05/07/2021	Ragréage / colle - Moquette
Résultat amiante		
absence d'amiante
