Rapport de mission de repérage des matériaux et produits contenant de l'amiante avant réalisation de travaux

27 RUE A.PARE

77400 LAGNY SUR MARNE

RAPPORT N° :	16LAH0101	Laboratoire d'Analyses :	ITGA
Repérage réalisé le :	10/09/2018	Adresse laboratoire :	3 RUE ARMAND HERPIN LACROIX - CS 46537 35065 RENNES CEDEX
Accompagnateur :		Numéro d'accréditation :	1-5967
Par :	Mickaël JULIEN	Organisme d'assurance professionnelle :	AXA France
N° certificat :	CPDI 4129	Adresse assurance :	313 Terrasses de l'Arche 92727 NANTERRE CEDEX
Date d'obtention :	01/01/2017	N° de contrat d'assurance :	10063271004
Organisme certificateur	I.CERT Parc Edonia - Bâtiment G - Rue de la Terre Victoria - 35760 SAINT-GREGOIRE	Date de validité :	31/12/2018

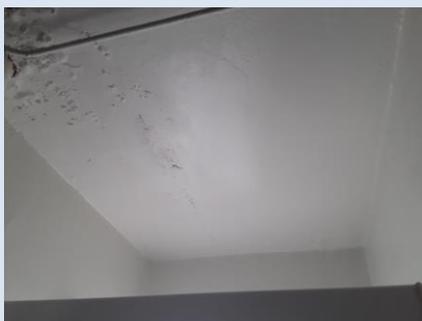
PRELEVEMENT : 16LAH0101P001			
NOM DU CLIENT	NUMERO DU DOSSIER		PIECE OU LOCAL
OPH77	16LAH0101 10/09/2018		Salle de bains
ELEMENT	DESCRIPTIF DU LABORATOIRE	DATE DE PRELEVEMENT	NOM DE L'OPERATEUR
Enduit béton	Enduit plâtreux blanc en vrac + peinture non séparable	10/09/2018	JULIEN Mickaël
LOCALISATION		RESULTAT	
Plafond		Amiante non détecté

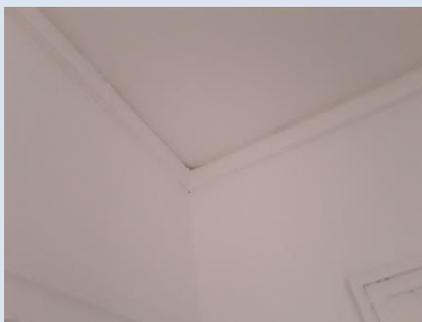
PRELEVEMENT : 16LAH0101P004

NOM DU CLIENT	NUMERO DU DOSSIER	PIECE OU LOCAL	
OPH77	16LAH0101 10/09/2018	Couloir	
ELEMENT	DESCRIPTIF DU LABORATOIRE	DATE DE PRELEVEMENT	NOM DE L'OPERATEUR
Enduit béton	Enduit plâtreux blanc en faible quantité en vrac + toile fibreuse blanche en faible quantité non séparable + peinture en faible quantité non séparable	10/09/2018	JULIEN Mickaël

LOCALISATION	RESULTAT
Plafond	Amiante non détecté

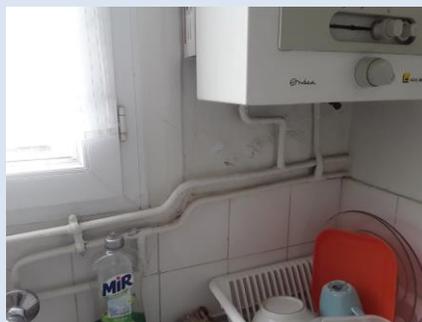
PRELEVEMENT : 16LAH0101P005			
NOM DU CLIENT	NUMERO DU DOSSIER	PIECE OU LOCAL	
OPH77	16LAH0101 10/09/2018	Cuisine	
ELEMENT	DESCRIPTIF DU LABORATOIRE	DATE DE PRELEVEMENT	NOM DE L'OPERATEUR
Enduit béton	Enduit plâtreux beige en vrac + peintures multiples non séparable	10/09/2018	JULIEN Mickaël
LOCALISATION		RESULTAT	
Mur B		Amiante détecté (Chrysotile)	
EMPLACEMENT

* Enduit plâtreux beige en vrac + peintures multiples non séparable	META	2	20/09/2018	Présence de fibres d'amiante / Chrysotile
