Rapport de repérage des matériaux et produits contenant de l'amiante avant réalisation de travaux dans un immeuble bâti

LGT 1
27 RUE A. PARE
77400 LAGNY SUR MARNE

Date du rapport : 09/10/2020

16LAH0301 09/10/2020 - 04:34

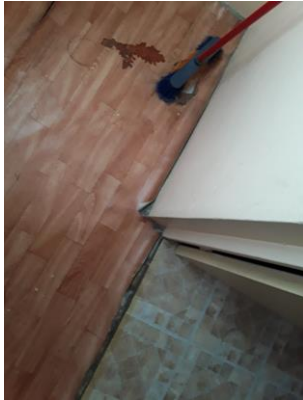
Identification : P009 (Fr1)

Pièce et étage : Cellier R+3

Localisation : Sol

Parties d'ouvrages ou de composants : Revêtements (Revêtement souple)

Descriptif Laboratoire : Revêtement souple beige

Résultat (justification) : Amiante non détectée (RESULTAT ANALYSE)

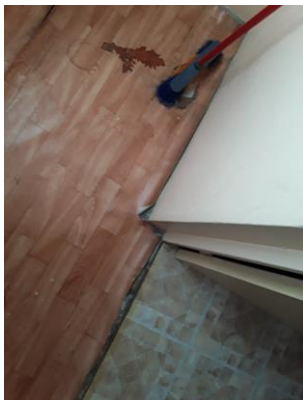
Identification : P009 (Fr2)

Pièce et étage : Cellier R+3

Localisation : Sol

Parties d'ouvrages ou de composants : Revêtements (Revêtement souple)

Descriptif Laboratoire : Matériau souple incolore + colle polymère beige avec poussières non séparable

Résultat (justification) : Amiante non détectée (RESULTAT ANALYSE)

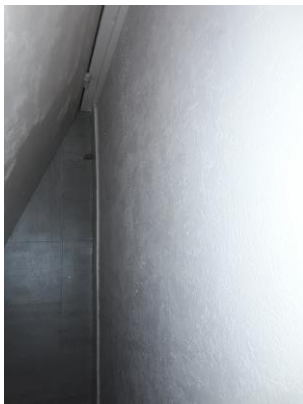
Identification : P012
Pièce et étage : WC R+3
Localisation : Sol
Parties d'ouvrages ou de composants : Revêtements de sols (Dalles de sol)
Descriptif Laboratoire : Revêtement souple marron + peinture en faible quantité non séparable
Résultat (justification) : Amiante non détectée (RESULTAT ANALYSE)
