Référence du dossier : 2015-09-095 MDF PC VAUX LE PENIL OPH77

53 rue Saint Liesne
 77000 - MELUN

Description du bien visité : PARTIES COMMUNES

**RAPPORT DE REPERAGE DES MATERIAUX ET PRODUITS
 CONTENANT DE L'AMIANTE DES LISTES A & B,
 A INTEGRER AU DOSSIER TECHNIQUE AMIANTE (DTA)**

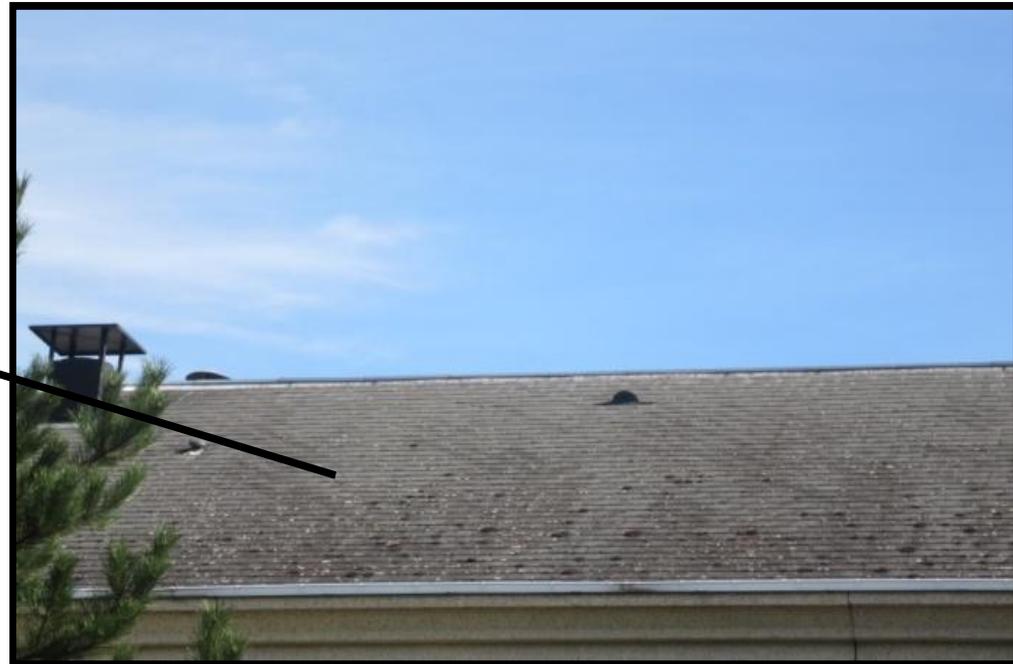
**517-559 Rue des Trois Rodes
77000 Vaux Le Pénil
Toiture**

Tuiles inaccessible, accès dangereux
par les parties communes

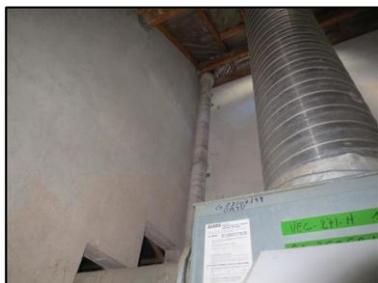
Localisation	Nature du matériau	Etat de conservation (1)
Placard technique Gaz +2 (Conduit de ventilation)	Fibres ciment (Ventilation haute (Fibres-ciment))	EP
Local VMC (Conduit de ventilation)	Fibres ciment (Ventilation haute (Fibres-ciment))	EP

Local VMC/Conduit de ventilation
 Ventilation haute (Fibres-ciment),EP/2101 (photo n° 5)

Photo N° 5
AMIANTE CIMENT
Local VMC
Conduit de ventilation
Ventilation haute (Fibres-ciment)

N° dossier : 2015-09-095 MDF PC VAUX LE PENIL OPH77
Date de l'évaluation : 21/09/2015
Bâtiment :
Local ou zone homogène : Ech :
Désignation déclarée du local : Local VMC
Matériau ou produit : Conduit de ventilation, Ventilation haute (Fibres-ciment)
Conclusion : Procéder à une évaluation périodique

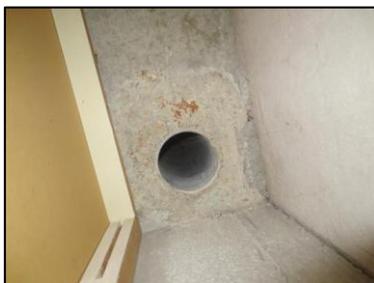
Placard technique Gáz +2/Conduit de ventilation
 Ventilation haute (Fibres-ciment),EP/2101 (photo n° 6)

Photo N° 6
AMIANTE CIMENT
Placard technique Gaz +2
Conduit de ventilation
Ventilation haute (Fibres-ciment)

N° dossier : 2015-09-095 MDF PC VAUX LE PENIL OPH77
Date de l'évaluation : 21/09/2015
Bâtiment :
Local ou zone homogène : Ech :
Désignation déclarée du local : Placard technique Gaz +2
Matériau ou produit : Conduit de ventilation, Ventilation haute (Fibres-ciment)
Conclusion : Procéder à une évaluation périodique

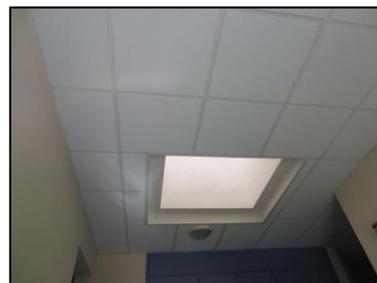
Matériaux et produits	Localisation	Numéro de prélèvement	Numéro d'analyse
Faux plafond (Dalle 50x50)	Escalier 517 - Palier +2 (Faux plafond)	ECH-N°001	15H021077-001

Photo N° 7
ECH-N°001
FAUX PLAFOND
Escalier 517 - Palier +2
Faux plafond Dalle 50x50
