Rapport de mission de repérage des matériaux et produits contenant de l'amiante avant réalisation de travaux

Norme NF X 46-020 V .2017

2 CHEMIN DU CANAL

77100 MEAUX

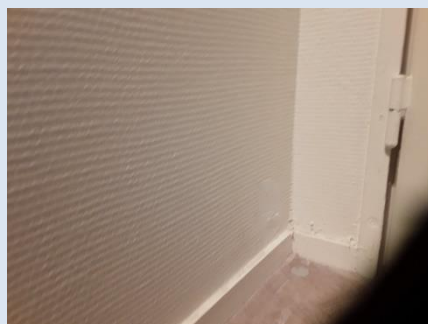
PRELEVEMENT : 175LAC0001P001			
NOM DU CLIENT	NUMERO DU DOSSIER		PIECE OU LOCAL
OPH77	175LAC0001 02/09/2019		Salle d'eau (Rez de chaussée)
ELEMENT	DESCRIPTIF DU LABORATOIRE	DATE DE PRELEVEMENT	NOM DE L'OPERATEUR
Fibre de verre	Peinture avec couche en toile non séparable + matériau plâtreux blanc	02/09/2019	TAVARES Serge
LOCALISATION		RESULTAT	
Mur C		Amiante non détecté

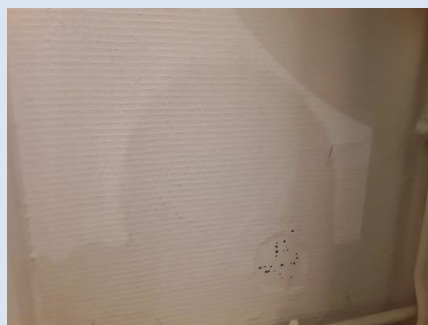
PRELEVEMENT : 175LAC0001P002			
NOM DU CLIENT	NUMERO DU DOSSIER		PIECE OU LOCAL
OPH77	175LAC0001 02/09/2019		Salle d'eau (Rez de chaussée)
ELEMENT	DESCRIPTIF DU LABORATOIRE	DATE DE PRELEVEMENT	NOM DE L'OPERATEUR
Fibre de verre	Peintures multiples avec couche en toile + papier non séparable + matériau plâtreux blanc en faible quantité non séparable	02/09/2019	TAVARES Serge
LOCALISATION		RESULTAT	
Mur D		Amiante non détecté

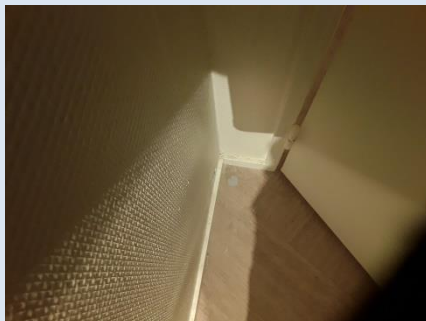
PRELEVEMENT : 175LAC0001P003

NOM DU CLIENT	NUMERO DU DOSSIER	PIECE OU LOCAL	
OPH77	175LAC0001 02/09/2019	Salle d'eau (Rez de chaussée)	
ELEMENT	DESCRIPTIF DU LABORATOIRE	DATE DE PRELEVEMENT	NOM DE L'OPERATEUR
Revêtement souple	Revêtement souple gris	02/09/2019	TAVARES Serge
LOCALISATION		RESULTAT	
Sol		Fr1:Amiante non détecté

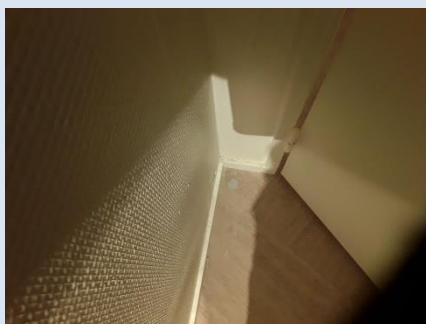
PRELEVEMENT : 175LAC0001P003

NOM DU CLIENT	NUMERO DU DOSSIER	PIECE OU LOCAL	
OPH77	175LAC0001 02/09/2019	Salle d'eau (Rez de chaussée)	
ELEMENT	DESCRIPTIF DU LABORATOIRE	DATE DE PRELEVEMENT	NOM DE L'OPERATEUR
Revêtement souple	Colle polymère jaune non séparable + ragréage rose + peinture non séparable + ragréage gris non séparable	02/09/2019	TAVARES Serge
LOCALISATION		RESULTAT	
Sol		Fr2:Amiante non détecté

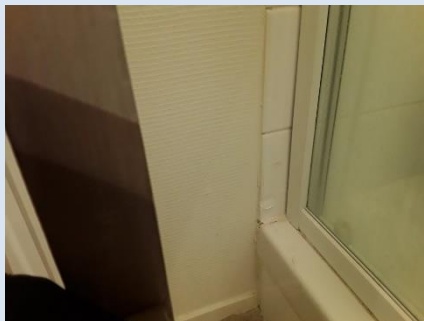
PRELEVEMENT : 175LAC0001P004			
NOM DU CLIENT	NUMERO DU DOSSIER	PIECE OU LOCAL	
OPH77	175LAC0001 02/09/2019	Salle d'eau (Rez de chaussée)	
ELEMENT	DESCRIPTIF DU LABORATOIRE	DATE DE PRELEVEMENT	NOM DE L'OPERATEUR
Colle faïence	Carrelage	02/09/2019	TAVARES Serge
LOCALISATION		RESULTAT	
Mur B		Fr1:Amiante non détecté

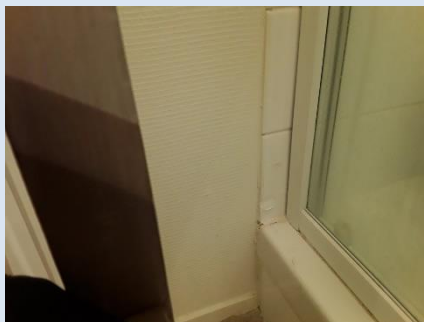
PRELEVEMENT : 175LAC0001P004			
NOM DU CLIENT	NUMERO DU DOSSIER	PIECE OU LOCAL	
OPH77	175LAC0001 02/09/2019	Salle d'eau (Rez de chaussée)	
ELEMENT	DESCRIPTIF DU LABORATOIRE	DATE DE PRELEVEMENT	NOM DE L'OPERATEUR
Colle faïence	Colle beige + peinture avec couche en toile non séparable	02/09/2019	TAVARES Serge
LOCALISATION		RESULTAT	
Mur B		Fr2:Amiante non détecté

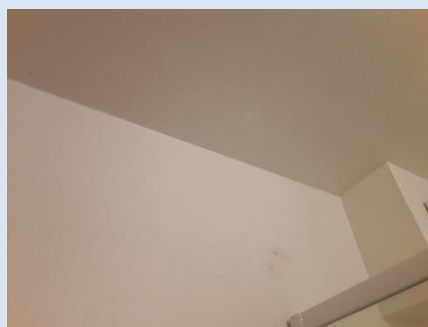
PRELEVEMENT : 175LAC0001P005			
NOM DU CLIENT	NUMERO DU DOSSIER		PIECE OU LOCAL
OPH77	175LAC0001 02/09/2019		Salle d'eau (Rez de chaussée)
ELEMENT	DESCRIPTIF DU LABORATOIRE	DATE DE PRELEVEMENT	NOM DE L'OPERATEUR
Enduit / Peinture béton	Peinture non séparable + enduit beige en vrac	02/09/2019	TAVARES Serge
LOCALISATION		RESULTAT	
Plafond		Amiante non détecté
