## Rapport de mission de repérage des matériaux et produits contenant de l'amiante avant réalisation de travaux

60 AVENUE DU MARECHAL JOFFRE

77100 MEAUX

RAPPORT N° :	PCI_175A000	Laboratoire d'Analyses :	ITGA
Repérage réalisé le :	21/09/2018	Adresse laboratoire :	3 RUE ARMAND HERPIN LACROIX - CS 46537 35065 RENNES CEDEX
Accompagnateur :		Numéro d'accréditation :	1-5967
Par :	Mickaël JULIEN	Organisme d'assurance professionnelle :	AXA France
N° certificat :	CPDI 4129	Adresse assurance :	313 Terrasses de l'Arche 92727 NANTERRE CEDEX
Date d'obtention :	01/01/2017	N° de contrat d'assurance :	10063271004
Organisme certificateur	I.CERT Parc Edonia - Bâtiment G - Rue de la Terre Victoria - 35760 SAINT-GREGOIRE	Date de validité :	31/12/2018

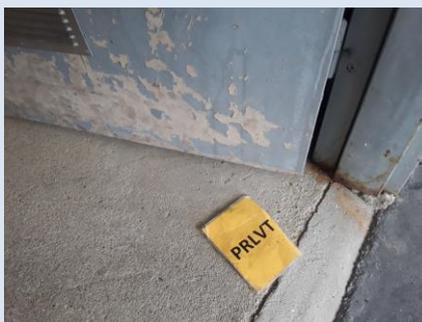
PRELEVEMENT : PCI_175A000P001			
NOM DU CLIENT	NUMERO DU DOSSIER		PIECE OU LOCAL
OPH77	PCI_175A000 21/09/2018		Local 1
ELEMENT	DESCRIPTIF DU LABORATOIRE	DATE DE PRELEVEMENT	NOM DE L'OPERATEUR
Peinture	Peintures multiples en faible quantité en vrac	21/09/2018	JULIEN Mickaël
LOCALISATION		RESULTAT	
Porte		Amiante non détecté

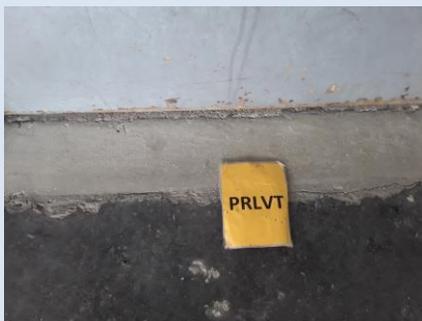
PRELEVEMENT : PCI_175A000P002			
NOM DU CLIENT	NUMERO DU DOSSIER		PIECE OU LOCAL
OPH77	PCI_175A000 21/09/2018		Local vélos
ELEMENT	DESCRIPTIF DU LABORATOIRE	DATE DE PRELEVEMENT	NOM DE L'OPERATEUR
Peinture	Peintures multiples en faible quantité en vrac	21/09/2018	JULIEN Mickaël
LOCALISATION		RESULTAT	
Porte		Amiante non détecté

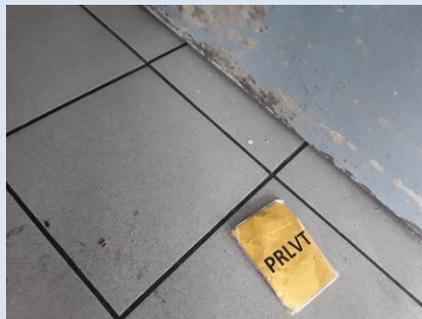
PRELEVEMENT : PCI_175A000P003			
NOM DU CLIENT	NUMERO DU DOSSIER	PIECE OU LOCAL	
OPH77	PCI_175A000 21/09/2018	Local poubelles	
ELEMENT	DESCRIPTIF DU LABORATOIRE	DATE DE PRELEVEMENT	NOM DE L'OPERATEUR
Peinture	Peintures multiples en faible quantité en vrac	21/09/2018	JULIEN Mickaël
LOCALISATION		RESULTAT	
Porte		Amiante non détecté

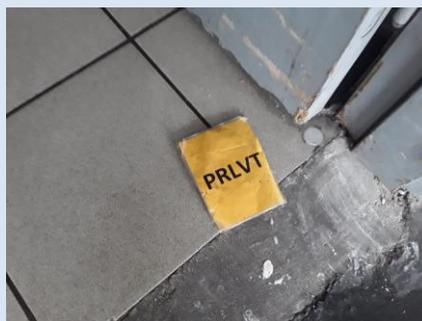
PRELEVEMENT : PCI_175A000P004			
NOM DU CLIENT	NUMERO DU DOSSIER	PIECE OU LOCAL	
OPH77	PCI_175A000 21/09/2018	Local poubelles	
ELEMENT	DESCRIPTIF DU LABORATOIRE	DATE DE PRELEVEMENT	NOM DE L'OPERATEUR
Colle carrelage	Colle grise avec poussières non séparable + ragréage gris + carrelage	21/09/2018	JULIEN Mickaël
LOCALISATION		RESULTAT	
Sol		Amiante non détecté

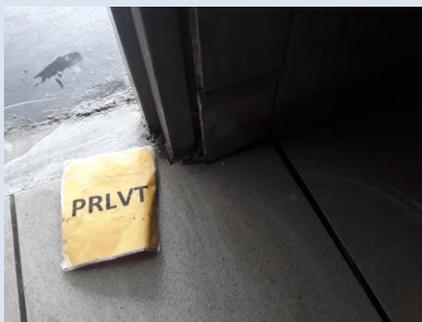
PRELEVEMENT : PCI_175A000P005			
NOM DU CLIENT	NUMERO DU DOSSIER	PIECE OU LOCAL	
OPH77	PCI_175A000 21/09/2018	Local poubelles	
ELEMENT	DESCRIPTIF DU LABORATOIRE	DATE DE PRELEVEMENT	NOM DE L'OPERATEUR
Colle plinthe	Colle beige avec poussières non séparable + couche plâtreuse blanche en vrac + carrelage	21/09/2018	JULIEN Mickaël
LOCALISATION		RESULTAT	
Mur D		Amiante non détecté	
EMPLACEMENT
