Rapport de mission de repérage des matériaux et produits contenant de l'amiante avant réalisation de travaux

2 CHEMIN DU CANAL

77100 MEAUX

RAPPORT N° :	PCI_175C000	Laboratoire d'Analyses :	ITGA
Repérage réalisé le :	25/07/2018	Adresse laboratoire :	3 RUE ARMAND HERPIN LACROIX - CS 46537 35065 RENNES CEDEX
Accompagnateur :		Numéro d'accréditation :	1-5967
Par :	Mickaël JULIEN	Organisme d'assurance professionnelle :	AXA France
N° certificat :	CPDI 4129	Adresse assurance :	313 Terrasses de l'Arche 92727 NANTERRE CEDEX
Date d'obtention :	01/01/2017	N° de contrat d'assurance :	10063271004
Organisme certificateur	I.CERT Parc Edonia - Bâtiment G - Rue de la Terre Victoria - 35760 SAINT-GREGOIRE	Date de validité :	31/12/2018

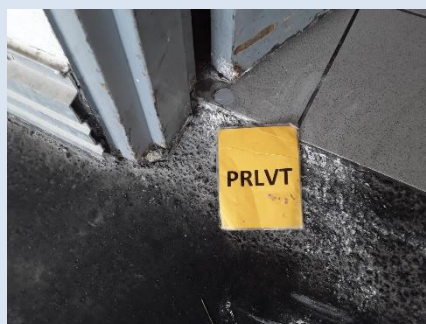
EMPLACEMENT

PRELEVEMENT : PCI_175C000P003			
NOM DU CLIENT	NUMERO DU DOSSIER	PIECE OU LOCAL	
OPH77	PCI_175C000 25/07/2018	Local poubelles	
ELEMENT	DESCRIPTIF DU LABORATOIRE	DATE DE PRELEVEMENT	NOM DE L'OPERATEUR
Colle carrelage	Colle beige + matériau compact gris hétérogène non séparable + carrelage	25/07/2018	JULIEN Mickaël
LOCALISATION		RESULTAT	
Sol		Amiante non détecté

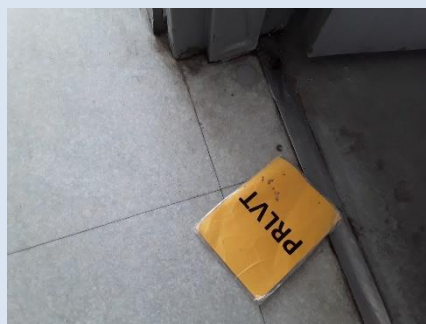
EMPLACEMENT

PRELEVEMENT : PCI_175C000P005			
NOM DU CLIENT	NUMERO DU DOSSIER	PIECE OU LOCAL	
OPH77	PCI_175C000 25/07/2018	Palier 2	
ELEMENT	DESCRIPTIF DU LABORATOIRE	DATE DE PRELEVEMENT	NOM DE L'OPERATEUR
Dalle de sol	Revêtement souple gris + colle polymère jaune non séparable + ragréage gris + sous couche de ragréage blanche non séparable	25/07/2018	JULIEN Mickaël
LOCALISATION		RESULTAT	
Sol		Amiante non détecté

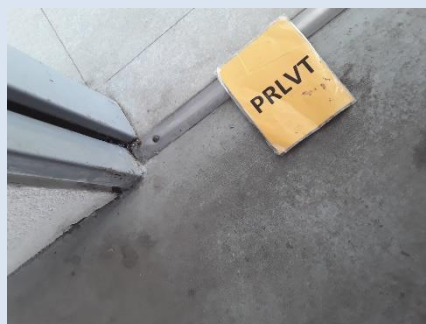
EMPLACEMENT

PRELEVEMENT : PCI_175C000P006			
NOM DU CLIENT	NUMERO DU DOSSIER	PIECE OU LOCAL	
OPH77	PCI_175C000 25/07/2018	Palier 2	
ELEMENT	DESCRIPTIF DU LABORATOIRE	DATE DE PRELEVEMENT	NOM DE L'OPERATEUR
Peinture	Peinture en vrac	25/07/2018	JULIEN Mickaël
LOCALISATION		RESULTAT	
Porte		Amiante non détecté

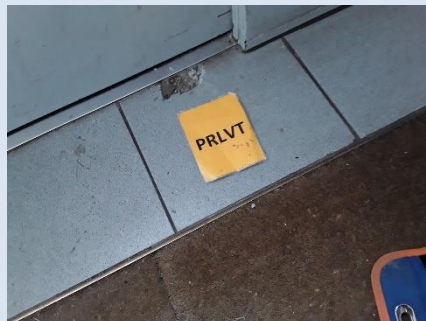
EMPLACEMENT

PRELEVEMENT : PCI_175C000P007			
NOM DU CLIENT	NUMERO DU DOSSIER	PIECE OU LOCAL	
OPH77	PCI_175C000 25/07/2018	Hall	
ELEMENT	DESCRIPTIF DU LABORATOIRE	DATE DE PRELEVEMENT	NOM DE L'OPERATEUR
Colle carrelage	Colle beige hétérogène + carrelage	25/07/2018	JULIEN Mickaël
LOCALISATION		RESULTAT	
Sol		Amiante non détecté
