## Rapport de mission de repérage des matériaux et produits contenant de l'amiante avant réalisation de travaux

### 8 CHEMIN DU CANAL

#### MEAUX

RAPPORT N° :	PCI_175_C000_8	Laboratoire d'Analyses :	ITGA
Repérage réalisé le :	21/09/2018	Adresse laboratoire :	3 RUE ARMAND HERPIN LACROIX - CS 46537 35065 RENNES CEDEX
Accompagnateur :		Numéro d'accréditation :	1-5967
Par :	Mickaël JULIEN	Organisme d'assurance professionnelle :	AXA France
N° certificat :	CPDI 4129	Adresse assurance :	313 Terrasses de l'Arche 92727 NANTERRE CEDEX
Date d'obtention :	01/01/2017	N° de contrat d'assurance :	10063271004
Organisme certificateur	I.CERT Parc Edonia - Bâtiment G - Rue de la Terre Victoria - 35760 SAINT-GREGOIRE	Date de validité :	31/12/2018

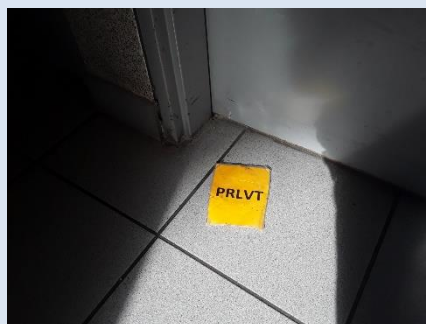
### EMPLACEMENT

PRELEVEMENT : PCI_175_C000_8P001			
NOM DU CLIENT	NUMERO DU DOSSIER		PIECE OU LOCAL
OPH77	PCI_175_C000_8 21/09/2018		Local vélos
ELEMENT	DESCRIPTIF DU LABORATOIRE	DATE DE PRELEVEMENT	NOM DE L'OPERATEUR
Peinture	Peinture en faible quantité en vrac + bois en faible quantité non séparable	21/09/2018	JULIEN Mickaël
LOCALISATION		RESULTAT	
Porte		Amiante non détecté

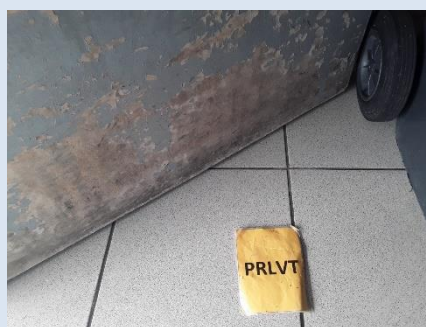
### EMPLACEMENT

PRELEVEMENT : PCI_175_C000_8P002			
NOM DU CLIENT	NUMERO DU DOSSIER		PIECE OU LOCAL
OPH77	PCI_175_C000_8 21/09/2018		Local poubelles
ELEMENT	DESCRIPTIF DU LABORATOIRE	DATE DE PRELEVEMENT	NOM DE L'OPERATEUR
Peinture	Peintures multiples en faible quantité en vrac	21/09/2018	JULIEN Mickaël
LOCALISATION		RESULTAT	
Portes		Amiante non détecté
