Rapport de mission de repérage des matériaux et produits contenant de l'amiante avant réalisation de travaux

64 RUE DOMAINE APT 01

77127 LIEUSAIN

RAPPORT N° :	OPH77 179PAA0001	Date d'émission du rapport :	19/07/2017
Le repérage a été réalisé le :	05/07/2017	Accompagnateur :	
Par :	AurÃ©lien JAGER	Laboratoire d'Analyses :	ITGA
N° certificat de qualification :	CPDI4311	Adresse laboratoire :	3 RUE ARMAND HERPIN LACROIX - CS 46537 35065 RENNES CEDEX
Date d'obtention :	21/03/2017	Numéro d'accréditation :	1-5967
Le présent rapport est établi par une personne dont les compétences sont certifiées par :	I.CERT Parc Edonia - Bâtiment G - Rue de la Terre Victoria - 35760 SAINT-GREGOIRE	Organisme d'assurance professionnelle :	ALLIANZ
		Adresse assurance :	Direction Opérations Entreprises 5C Esplanade Charles de Gaulle 33081 BORDEAUX CEDEX
		N° de contrat d'assurance :	55897385
		Date de validité :	31/12/2017

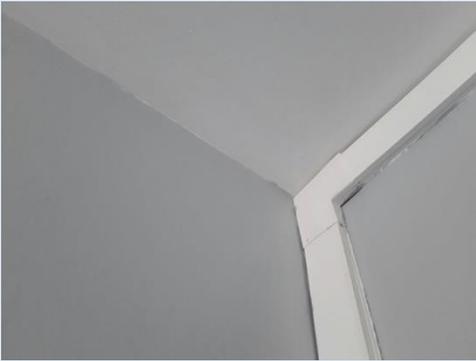
PRELEVEMENT : 179PAA0001P002		
NOM DU CLIENT	NUMERO DU DOSSIER	PIECE OU LOCAL
OPH77	179PAA0001 05/07/2017	Cuisine
MATERIAU	DATE DE PRELEVEMENT	NOM DE L'OPERATEUR
Enduit plâtreux blanc en vrac + peinture non séparable	05/07/2017	JAGER Aurélien
LOCALISATION		RESULTAT
Plafond		Amiante non détecté
EMPLACEMENT

Fraction Analysée	Technique analytique et date d'analyse	Résultat	Type d'amiante	Nb de préparations
▶ Enduit plâtreux blanc en vrac + peinture non séparable	META le 17/07/2017	Amiante non détecté	---	1

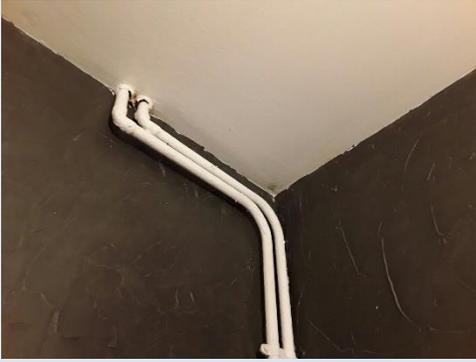
PRELEVEMENT : 179PAA0001P003		
NOM DU CLIENT	NUMERO DU DOSSIER	PIECE OU LOCAL
OPH77	179PAA0001 05/07/2017	Entrée
MATERIAU	DATE DE PRELEVEMENT	NOM DE L'OPERATEUR
Enduit plâtreux blanc en vrac + peinture non séparable + carton non séparable + papier non séparable	05/07/2017	JAGER Aurélien
LOCALISATION		RESULTAT
Plafond		Amiante non détecté
EMPLACEMENT

Fraction Analysée	Technique analytique et date d'analyse	Résultat	Type d'amiante	Nb de préparations
▶ Enduit plâtreux blanc en vrac + peinture non séparable + carton non séparable + papier non séparable	META le 17/07/2017	Amiante non détecté	---	1

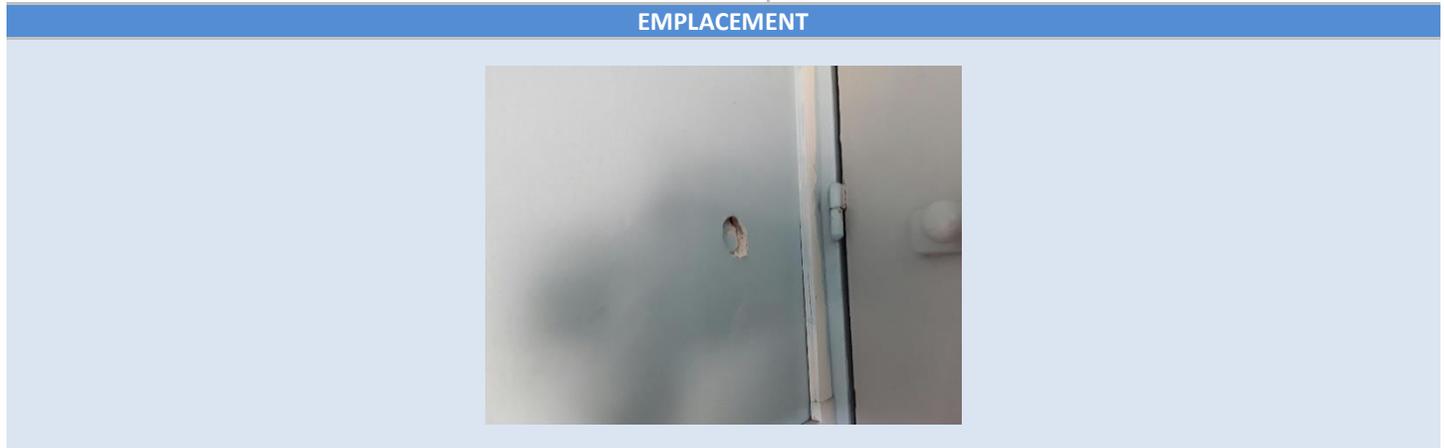
PRELEVEMENT : 179PAA0001P004		
NOM DU CLIENT	NUMERO DU DOSSIER	PIECE OU LOCAL
OPH77	179PAA0001 05/07/2017	Salle de Bains/WC
MATERIAU	DATE DE PRELEVEMENT	NOM DE L'OPERATEUR
Enduit plâtreux blanc en vrac + peintures multiples non séparable	05/07/2017	JAGER Aurélien
LOCALISATION	RESULTAT	
Mur C	Amiante non détecté

Fraction Analysée	Technique analytique et date d'analyse	Résultat	Type d'amiante	Nb de préparations
▶ Enduit plâtreux blanc en vrac + peintures multiples non séparable	META le 17/07/2017	Amiante non détecté	---	1

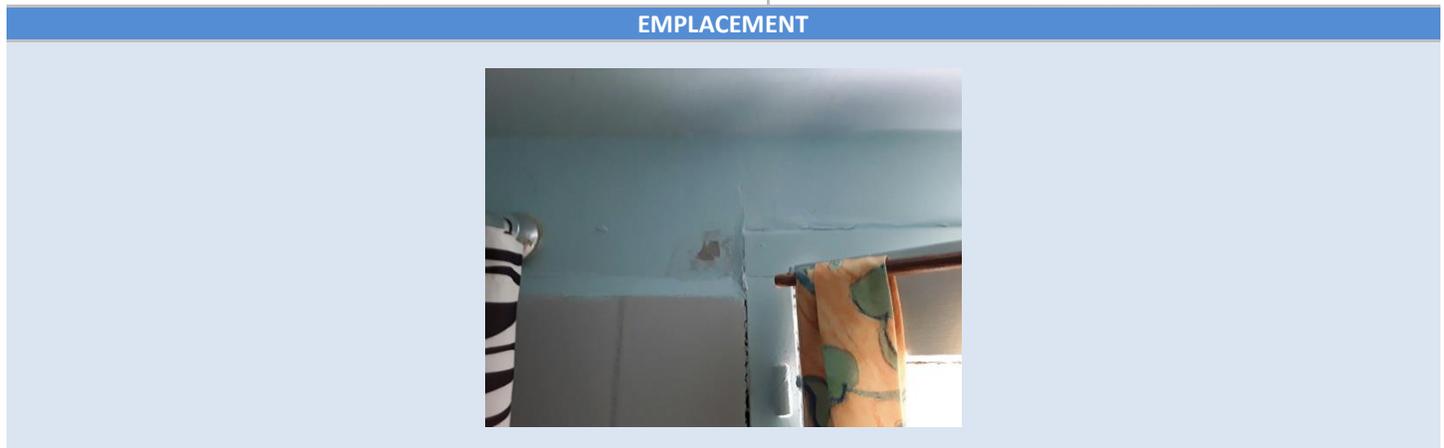
PRELEVEMENT : 179PAA0001P005		
NOM DU CLIENT	NUMERO DU DOSSIER	PIECE OU LOCAL
OPH77	179PAA0001 05/07/2017	Salle de Bains/WC
MATERIAU	DATE DE PRELEVEMENT	NOM DE L'OPERATEUR
Enduit plâtreux blanc en vrac + peintures multiples non séparable + papier en faible quantité non séparable	05/07/2017	JAGER Aurélien
LOCALISATION	RESULTAT	
Mur B	Amiante non détecté

Fraction Analysée	Technique analytique et date d'analyse	Résultat	Type d'amiante	Nb de préparations
▶ Enduit plâtreux blanc en vrac + peintures multiples non séparable + papier en faible quantité non séparable	META le 17/07/2017	Amiante non détecté	---	1

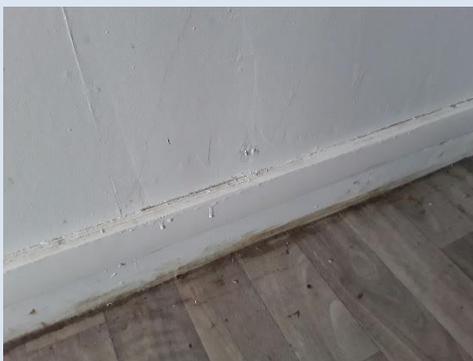
PRELEVEMENT : 179PAA0001P006		
NOM DU CLIENT	NUMERO DU DOSSIER	PIECE OU LOCAL
OPH77	179PAA0001 05/07/2017	Débarras
MATERIAU	DATE DE PRELEVEMENT	NOM DE L'OPERATEUR
Enduit plâtreux blanc en vrac + peinture non séparable + papier non séparable	05/07/2017	JAGER Aurélien
LOCALISATION	RESULTAT	
Mur C	Amiante non détecté

Fraction Analysée	Technique analytique et date d'analyse	Résultat	Type d'amiante	Nb de préparations
▶ Enduit plâtreux blanc en vrac + peinture non séparable + papier non séparable	META le 17/07/2017	Amiante non détecté	---	1

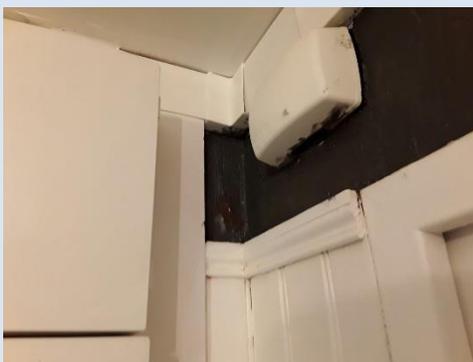
Entrée	RC	Enduit plâtreux blanc en vrac + peinture non séparable + carton non séparable + papier non séparable	Mur D	179PAA0001P007	RESULTAT ANALYSE	DEGRADATION PARTIELLE
Ensemble des pièces humides	RC	Enduit plâtreux blanc en vrac + peinture non séparable	Plafond	179PAA0001P002	ZSO	BON ETAT
Ensemble des pièces sèches	RC	Enduit plâtreux blanc en vrac + peinture non séparable + carton non séparable + papier non séparable	Plafond	179PAA0001P003	ZSO	BON ETAT
Ensemble des pièces humides	RC	Enduit plâtreux blanc en vrac + peintures multiples non séparable	Mur C	179PAA0001P004	ZSO	BON ETAT
Ensemble des pièces humides	RC	Enduit plâtreux blanc en vrac + peintures multiples non séparable + papier en faible quantité non séparable	Mur B	179PAA0001P005	ZSO	BON ETAT
Ensemble des pièces sèches	RC	Enduit plâtreux blanc en vrac + peinture non séparable + papier non séparable	Mur C	179PAA0001P006	ZSO	BON ETAT
Ensemble des pièces sèches	RC	Enduit plâtreux blanc en vrac + peinture non séparable + carton non séparable + papier non séparable	Mur D	179PAA0001P007	ZSO	DEGRADATION PARTIELLE

PRELEVEMENT : 179PAA0001P007		
NOM DU CLIENT	NUMERO DU DOSSIER	PIECE OU LOCAL
OPH77	179PAA0001 05/07/2017	Entrée
MATERIAU	DATE DE PRELEVEMENT	NOM DE L'OPERATEUR
Enduit plâtreux blanc en vrac + peinture non séparable + carton non séparable + papier non séparable	05/07/2017	JAGER Aurélien
LOCALISATION	RESULTAT	
Mur D	Amiante non détecté
