## Rapport de mission de repérage des matériaux et produits contenant de l'amiante avant réalisation de travaux

1 RUE DU MARCHÉ LGT 2

77220 TOURNAN EN BRIE

RAPPORT N° :	17LAA0202	Laboratoire d'Analyses :	ITGA
Repérage réalisé le :	31/10/2017	Adresse laboratoire :	3 RUE ARMAND HERPIN LACROIX - CS 46537 35065 RENNES CEDEX
Accompagnateur :		Numéro d'accréditation :	1-5967
Par :	Gaëtan BEDEL	Organisme d'assurance professionnelle :	ALLIANZ
N° certificat :	CPDI3869	Adresse assurance :	Direction Opérations Entreprises 5C Esplanade Charles de Gaulle 33081 BORDEAUX CEDEX
Date d'obtention :	22/04/2016	N° de contrat d'assurance :	55897385
Organisme certificateur	I.CERT PARC EDONIA - BAT G - RUE DE LA TERRE VICTORIA - 35760 SAINT GREGOIRE	Date de validité :	31/12/2017

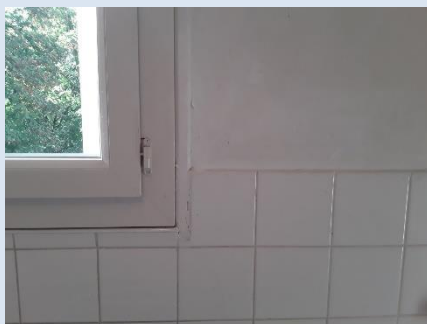
PRELEVEMENT : 17LAA0202P001			
NOM DU CLIENT	NUMERO DU DOSSIER		PIECE OU LOCAL
OPH77	17LAA0202 31/10/2017		Cuisine
ELEMENT	DESCRIPTIF DU LABORATOIRE	DATE DE PRELEVEMENT	NOM DE L'OPERATEUR
Enduit / Peinture béton	Enduit plâtreux blanc en vrac non séparable + peintures multiples non séparable	31/10/2017	BEDEL Gaëtan
LOCALISATION		RESULTAT	
Mur B		Amiante non détecté

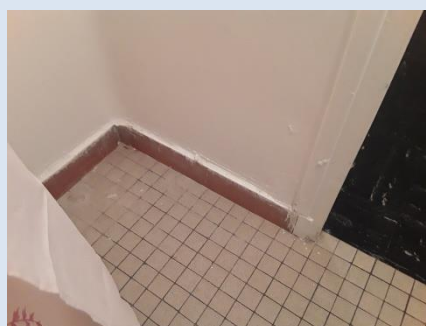
PRELEVEMENT : 17LAA0202P002			
NOM DU CLIENT	NUMERO DU DOSSIER	PIECE OU LOCAL	
OPH77	17LAA0202 31/10/2017	Salle d'eau	
ELEMENT	DESCRIPTIF DU LABORATOIRE	DATE DE PRELEVEMENT	NOM DE L'OPERATEUR
Enduit / Peinture	Enduit plâtreux blanc en vrac non séparable + peintures multiples non séparable	31/10/2017	BEDEL Gaëtan
LOCALISATION		RESULTAT	
Mur D		Amiante non détecté

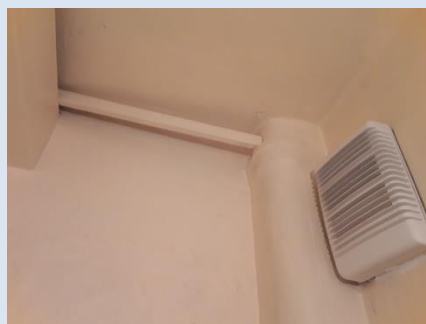
PRELEVEMENT : 17LAA0202P003			
NOM DU CLIENT	NUMERO DU DOSSIER	PIECE OU LOCAL	
OPH77	17LAA0202 31/10/2017	WC	
ELEMENT	DESCRIPTIF DU LABORATOIRE	DATE DE PRELEVEMENT	NOM DE L'OPERATEUR
Enduit / Peinture béton	Enduit plâtreux blanc en vrac non séparable + peintures multiples non séparable	31/10/2017	BEDEL Gaëtan
LOCALISATION		RESULTAT	
Plafonds		Amiante non détecté

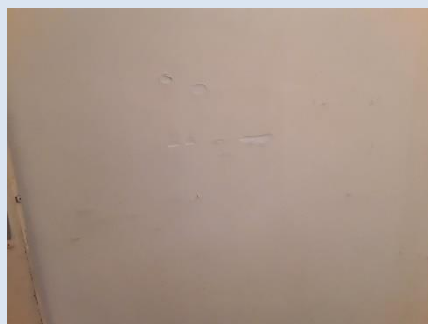
PRELEVEMENT : 17LAA0202P004			
NOM DU CLIENT	NUMERO DU DOSSIER	PIECE OU LOCAL	
OPH77	17LAA0202 31/10/2017	Chambre	
ELEMENT	DESCRIPTIF DU LABORATOIRE	DATE DE PRELEVEMENT	NOM DE L'OPERATEUR
Enduit / Peinture béton	Enduit plâtreux blanc en vrac non séparable + peinture non séparable	31/10/2017	BEDEL Gaëtan
LOCALISATION		RESULTAT	
Mur A		Amiante non détecté

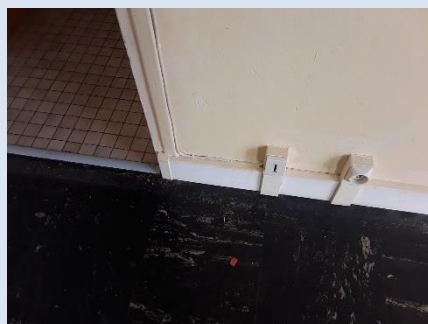
PRELEVEMENT : 17LAA0202P005			
NOM DU CLIENT	NUMERO DU DOSSIER	PIECE OU LOCAL	
OPH77	17LAA0202 31/10/2017	Séjour	
ELEMENT	DESCRIPTIF DU LABORATOIRE	DATE DE PRELEVEMENT	NOM DE L'OPERATEUR
Enduit / Peinture	Enduit plâtreux blanc en vrac non séparable + peinture non séparable	31/10/2017	BEDEL Gaëtan
LOCALISATION		RESULTAT	
Mur D		Amiante non détecté

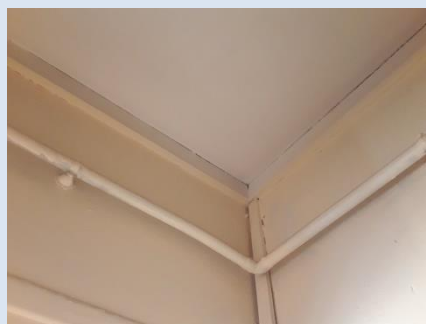
**PRELEVEMENT : 17LAA0202P006**

PIECE	ETAGE	ELEMENTS	DESCRIPTIF LABORATOIRE	Echantillon	REPERAGE	ETAT	RESULTAT	METHODE
Entrée		Enduit / Peinture béton	Enduit plâtreux blanc en vrac non séparable + peinture non séparable	17LAA0202P006	Plafonds	DEGRADATION PARTIELLE	Amiante détecté (Chrysotile)	ZSO

NOM DU CLIENT	NUMERO DU DOSSIER	PIECE OU LOCAL	
OPH77	17LAA0202 31/10/2017	Entrée	
ELEMENT	DESCRIPTIF DU LABORATOIRE	DATE DE PRELEVEMENT	NOM DE L'OPERATEUR
Enduit / Peinture béton	Enduit plâtreux blanc en vrac non séparable + peinture non séparable	31/10/2017	BEDEL Gaëtan
LOCALISATION		RESULTAT	
Plafonds		Amiante détecté (Chrysotile)

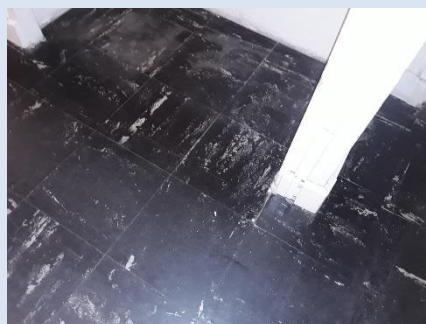
**PRELEVEMENT : 17LAA0202P007**

Chambre		Dalle de sol	Dalle dure cassante noire	17LAA0202P007	Sols	DEGRADATION PARTIELLE	Fr2:Amiante détecté (Chrysotile)	ZSO

NOM DU CLIENT	NUMERO DU DOSSIER	PIECE OU LOCAL	
OPH77	17LAA0202 31/10/2017	Chambre	
ELEMENT	DESCRIPTIF DU LABORATOIRE	DATE DE PRELEVEMENT	NOM DE L'OPERATEUR
Dalle de sol	Colle bitumineuse noire + ragréage beige en faible quantité non séparable	31/10/2017	BEDEL Gaëtan
LOCALISATION		RESULTAT	
Sols		Fr1:Amiante détecté (Chrysotile)
