Rapport de mission de repérage des matériaux et produits contenant de l'amiante avant réalisation de travaux

7 RUE DU MARCHE - LGT 3

77220 TOURNAN EN BRIE

RAPPORT N° :	17LAD0303	Laboratoire d'Analyses :	ITGA
Repérage réalisé le :	31/10/2017	Adresse laboratoire :	3 RUE ARMAND HERPIN LACROIX - CS 46537 35065 RENNES CEDEX
Accompagnateur :		Numéro d'accréditation :	1-5967
Par :	Gaëtan BEDEL	Organisme d'assurance professionnelle :	ALLIANZ
N° certificat :	CPDI3869	Adresse assurance :	Direction Opérations Entreprises 5C Esplanade Charles de Gaulle 33081 BORDEAUX CEDEX
Date d'obtention :	22/04/2016	N° de contrat d'assurance :	55897385
Organisme certificateur	I.CERT PARC EDONIA - BAT G - RUE DE LA TERRE VICTORIA - 35760 SAINT GREGOIRE	Date de validité :	31/12/2017

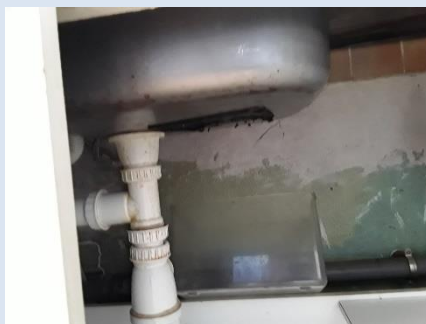
PRELEVEMENT : 17LAD0303P001			
NOM DU CLIENT	NUMERO DU DOSSIER		PIECE OU LOCAL
OPH77	17LAD0303 31/10/2017		Cuisine
ELEMENT	DESCRIPTIF DU LABORATOIRE	DATE DE PRELEVEMENT	NOM DE L'OPERATEUR
Revêtement bitumineux	Matériau bitumineux noir	31/10/2017	BEDEL Gaëtan
LOCALISATION		RESULTAT	
Sous évier		Amiante non détecté	
EMPLACEMENT

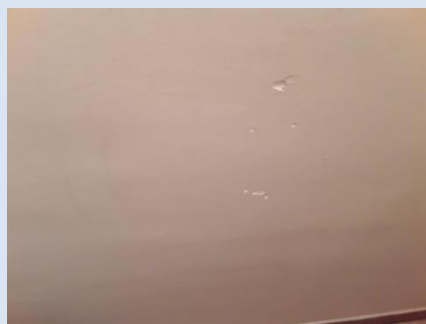
PRELEVEMENT : 17LAD0303P002			
NOM DU CLIENT	NUMERO DU DOSSIER		PIECE OU LOCAL
OPH77	17LAD0303 31/10/2017		WC
ELEMENT	DESCRIPTIF DU LABORATOIRE	DATE DE PRELEVEMENT	NOM DE L'OPERATEUR
Enduit / Peinture béton	Enduit plâtreux blanc en vrac non séparable + peintures multiples non séparable	31/10/2017	BEDEL Gaëtan
LOCALISATION		RESULTAT	
Mur C		Amiante non détecté

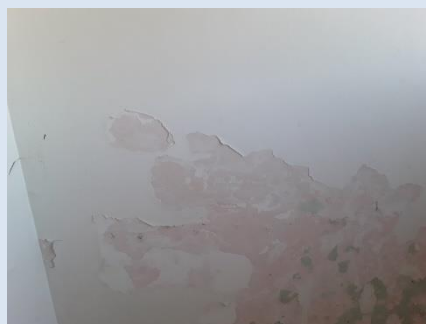
PRELEVEMENT : 17LAD0303P003			
NOM DU CLIENT	NUMERO DU DOSSIER		PIECE OU LOCAL
OPH77	17LAD0303 31/10/2017		Cuisine
ELEMENT	DESCRIPTIF DU LABORATOIRE	DATE DE PRELEVEMENT	NOM DE L'OPERATEUR
Enduit / Peinture	Enduit plâtreux blanc en vrac non séparable + peintures multiples non séparable	31/10/2017	BEDEL Gaëtan
LOCALISATION		RESULTAT	
Mur A		Amiante non détecté

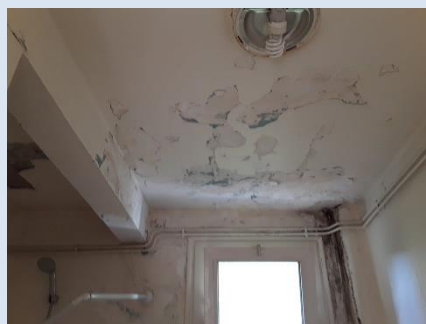
PRELEVEMENT : 17LAD0303P004

NOM DU CLIENT	NUMERO DU DOSSIER	PIECE OU LOCAL	
OPH77	17LAD0303 31/10/2017	Salle de bains	
ELEMENT	DESCRIPTIF DU LABORATOIRE	DATE DE PRELEVEMENT	NOM DE L'OPERATEUR
Enduit / Peinture béton	Enduit plâtreux blanc en vrac non séparable + peintures multiples non séparable	31/10/2017	BEDEL Gaëtan
LOCALISATION		RESULTAT	
Plafonds		Amiante non détecté

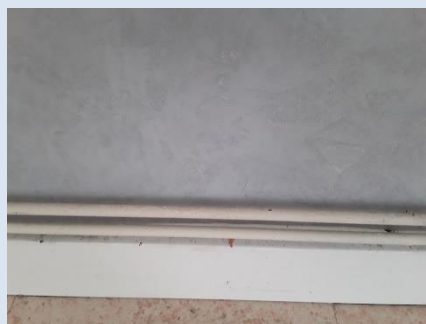
PRELEVEMENT : 17LAD0303P005

NOM DU CLIENT	NUMERO DU DOSSIER	PIECE OU LOCAL	
OPH77	17LAD0303 31/10/2017	Chambre 1	
ELEMENT	DESCRIPTIF DU LABORATOIRE	DATE DE PRELEVEMENT	NOM DE L'OPERATEUR
Enduit / Peinture béton	Enduit plâtreux blanc en vrac non séparable + peinture non séparable	31/10/2017	BEDEL Gaëtan
LOCALISATION		RESULTAT	
Mur C		Amiante non détecté

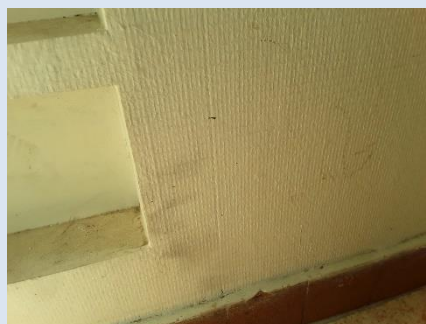
PRELEVEMENT : 17LAD0303P006

NOM DU CLIENT	NUMERO DU DOSSIER	PIECE OU LOCAL	
OPH77	17LAD0303 31/10/2017	Couloir	
ELEMENT	DESCRIPTIF DU LABORATOIRE	DATE DE PRELEVEMENT	NOM DE L'OPERATEUR
Enduit / Peinture	Enduit plâtreux blanc en vrac non séparable + peinture non séparable	31/10/2017	BEDEL Gaëtan
LOCALISATION		RESULTAT	
Mur D		Amiante non détecté

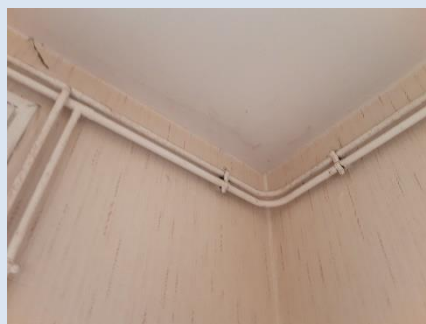
PRELEVEMENT : 17LAD0303P007

NOM DU CLIENT	NUMERO DU DOSSIER	PIECE OU LOCAL	
OPH77	17LAD0303 31/10/2017	Chambre 2	
ELEMENT	DESCRIPTIF DU LABORATOIRE	DATE DE PRELEVEMENT	NOM DE L'OPERATEUR
Enduit / Peinture béton	Enduit plâtreux blanc en vrac non séparable + peinture non séparable	31/10/2017	BEDEL Gaëtan
LOCALISATION		RESULTAT	
Plafonds		Amiante non détecté

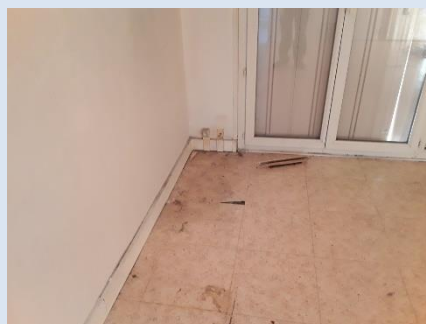
PRELEVEMENT : 17LAD0303P008

PIECE	ETAGE	ELEMENTS	DESCRIPTIF LABORATOIRE	REPERAGE	Echantillon	METHODE	ETAT	RESULTAT
Séjour		Dalle de sol	Dalle dure cassante noire + colle polymère jaune non séparable	Sols	17LAD0303P008	RESULTAT ANALYSE	DEGRADATION PARTIELLE	Fr1:Amiante détecté (Chrysotile)
Entrée		Dalle de sol	Dalle dure cassante noire + colle polymère jaune non séparable	Sols	17LAD0303P008	ZSO	DEGRADATION PARTIELLE	Fr1:Amiante détecté (Chrysotile)
Séjour		Dalle de sol	Dalle dure cassante noire + colle polymère jaune non séparable	Sols	17LAD0303P008	ZSO	DEGRADATION PARTIELLE	Fr1:Amiante détecté (Chrysotile)
Chambre 3		Dalle de sol	Dalle dure cassante noire + colle polymère jaune non séparable	Sols	17LAD0303P008	ZSO	DEGRADATION PARTIELLE	Fr1:Amiante détecté (Chrysotile)
Chambre 2		Dalle de sol	Dalle dure cassante noire + colle polymère jaune non séparable	Sols	17LAD0303P008	ZSO	DEGRADATION PARTIELLE	Fr1:Amiante détecté (Chrysotile)

Couloir		Dalle de sol	Dalle dure cassante noire + colle polymère jaune non séparable	Sols	17LAD0303P008	ZSO	DEGRADATION PARTIELLE	Fr1:Amiante détecté (Chrysotile)

PIECE	ETAGE	ELEMENTS	DESCRIPTIF LABORATOIRE	REPERAGE	Echantillon	METHODE	ETAT	RESULTAT
Chambre 1		Dalle de sol	Dalle dure cassante noire + colle polymère jaune non séparable	Sols	17LAD0303P008	ZSO	DEGRADATION PARTIELLE	Fr1:Amiante détecté (Chrysotile)

NOM DU CLIENT	NUMERO DU DOSSIER	PIECE OU LOCAL	
OPH77	17LAD0303 31/10/2017	Séjour	
ELEMENT	DESCRIPTIF DU LABORATOIRE	DATE DE PRELEVEMENT	NOM DE L'OPERATEUR
Dalle de sol	Dalle dure cassante noire + colle polymère jaune non séparable	31/10/2017	BEDEL Gaëtan
LOCALISATION		RESULTAT	
Sols		Fr1:Amiante détecté (Chrysotile)

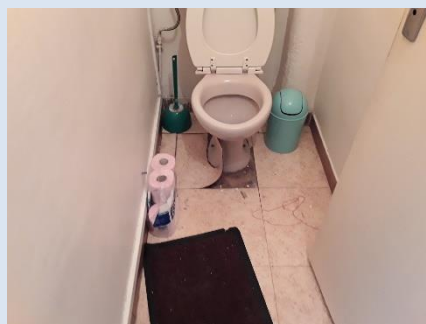
PRELEVEMENT : 17LAD0303P009

NOM DU CLIENT	NUMERO DU DOSSIER	PIECE OU LOCAL	
OPH77	17LAD0303 31/10/2017	WC	
ELEMENT	DESCRIPTIF DU LABORATOIRE	DATE DE PRELEVEMENT	NOM DE L'OPERATEUR
Dalle de sol	Dalle dure cassante beige + colle polymère jaune avec poussières non séparable	31/10/2017	BEDEL Gaëtan
LOCALISATION		RESULTAT	
Sols		Fr1:Amiante non détecté
