Rapport de mission de repérage des matériaux et produits contenant de l'amiante avant réalisation de travaux

Norme NF X 46-020 V .2017

3 RUE DU MARCHE

LOGEMENT 2
77220 TOURNAN EN BRIE

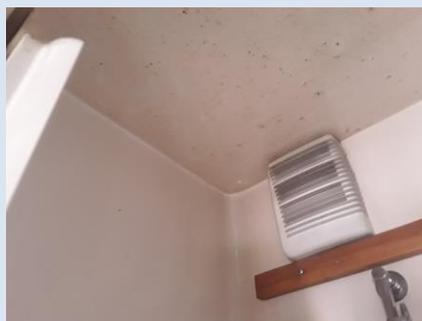
PRELEVEMENT : 17LAB0202P001			
NOM DU CLIENT	NUMERO DU DOSSIER		PIECE OU LOCAL
OPH77	17LAB0202 14/06/2019		Salle de bains (Rez de chaussée)
ELEMENT	DESCRIPTIF DU LABORATOIRE	DATE DE PRELEVEMENT	NOM DE L'OPERATEUR
Enduit béton	Peintures multiples non séparable + enduit plâtreux blanc	14/06/2019	JULIEN Mickaël
LOCALISATION		RESULTAT	
Plafond		Amiante non détecté

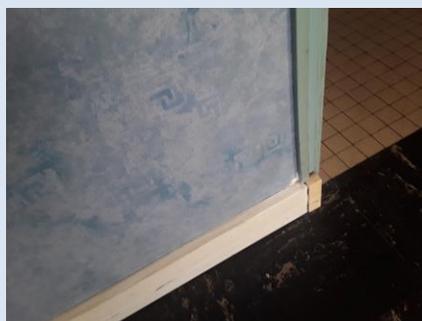
PRELEVEMENT : 17LAB0202P002			
NOM DU CLIENT	NUMERO DU DOSSIER		PIECE OU LOCAL
OPH77	17LAB0202 14/06/2019		Chambre (Rez de chaussée)
ELEMENT	DESCRIPTIF DU LABORATOIRE	DATE DE PRELEVEMENT	NOM DE L'OPERATEUR
Enduit	Peinture non séparable + enduit plâtreux blanc en vrac avec couche en papier	14/06/2019	JULIEN Mickaël
LOCALISATION		RESULTAT	
Mur B		Amiante non détecté

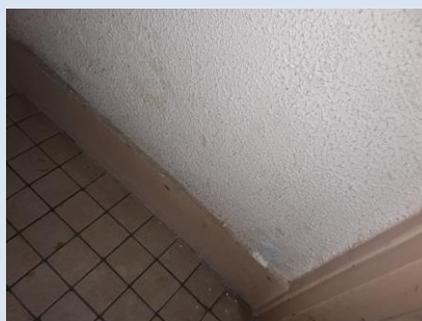
PRELEVEMENT : 17LAB0202P004

NOM DU CLIENT	NUMERO DU DOSSIER	PIECE OU LOCAL	
OPH77	17LAB0202 14/06/2019	WC (Rez de chaussée)	
ELEMENT	DESCRIPTIF DU LABORATOIRE	DATE DE PRELEVEMENT	NOM DE L'OPERATEUR
Enduit	Peinture non séparable + enduit plâtreux blanc en vrac	14/06/2019	JULIEN Mickaël
LOCALISATION		RESULTAT	
Mur C		Amiante non détecté

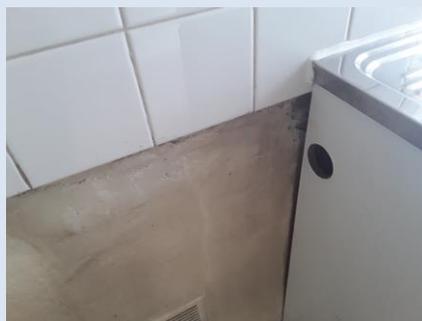
PRELEVEMENT : 17LAB0202P005

NOM DU CLIENT	NUMERO DU DOSSIER	PIECE OU LOCAL	
OPH77	17LAB0202 14/06/2019	Cuisine (Rez de chaussée)	
ELEMENT	DESCRIPTIF DU LABORATOIRE	DATE DE PRELEVEMENT	NOM DE L'OPERATEUR
Enduit béton	Peinture non séparable + enduit plâtreux blanc en vrac	14/06/2019	JULIEN Mickaël
LOCALISATION		RESULTAT	
Mur B		Amiante non détecté

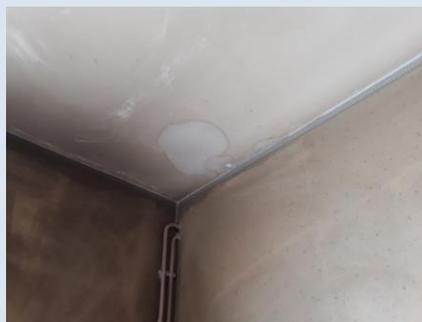
PRELEVEMENT : 17LAB0202P006			
NOM DU CLIENT	NUMERO DU DOSSIER		PIECE OU LOCAL
OPH77	17LAB0202 14/06/2019		Séjour (Rez de chaussée)
ELEMENT	DESCRIPTIF DU LABORATOIRE	DATE DE PRELEVEMENT	NOM DE L'OPERATEUR
Enduit béton	Peinture non séparable + enduit plâtreux blanc en vrac	14/06/2019	JULIEN Mickaël
LOCALISATION		RESULTAT	
Plafond		Amiante non détecté

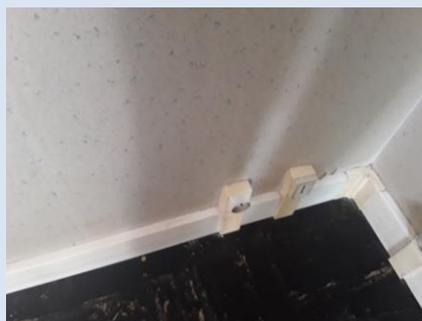
PRELEVEMENT : 17LAB0202P007			
NOM DU CLIENT	NUMERO DU DOSSIER		PIECE OU LOCAL
OPH77	17LAB0202 14/06/2019		Séjour (Rez de chaussée)
ELEMENT	DESCRIPTIF DU LABORATOIRE	DATE DE PRELEVEMENT	NOM DE L'OPERATEUR
Enduit béton	Enduit plâtreux blanc avec poussières	14/06/2019	JULIEN Mickaël
LOCALISATION		RESULTAT	
Mur A		Amiante non détecté
