Rapport de mission de repérage des matériaux et produits contenant de l'amiante avant réalisation de travaux

3 RUE DU MARCHE

77220 TOURNAN EN BRIE

RAPPORT N° :	17LAB0302	Laboratoire d'Analyses :	ITGA
Repérage réalisé le :	03/07/2018	Adresse laboratoire :	3 RUE ARMAND HERPIN LACROIX - CS 46537 35065 RENNES CEDEX
Accompagnateur :		Numéro d'accréditation :	1-5967
Par :	Guillaume ROGEZ	Organisme d'assurance professionnelle :	AXA France
N° certificat :	8073002	Adresse assurance :	313 Terrasses de l'Arche 92727 NANTERRE CEDEX
Date d'obtention :	09/10/2017	N° de contrat d'assurance :	10063271004
Organisme certificateur	BUREAU VERITAS 60 Avenue du General de Gaulle - Immeuble Le Guillaumet - 92046 PARIS LA DEFENSE	Date de validité :	31/12/2018

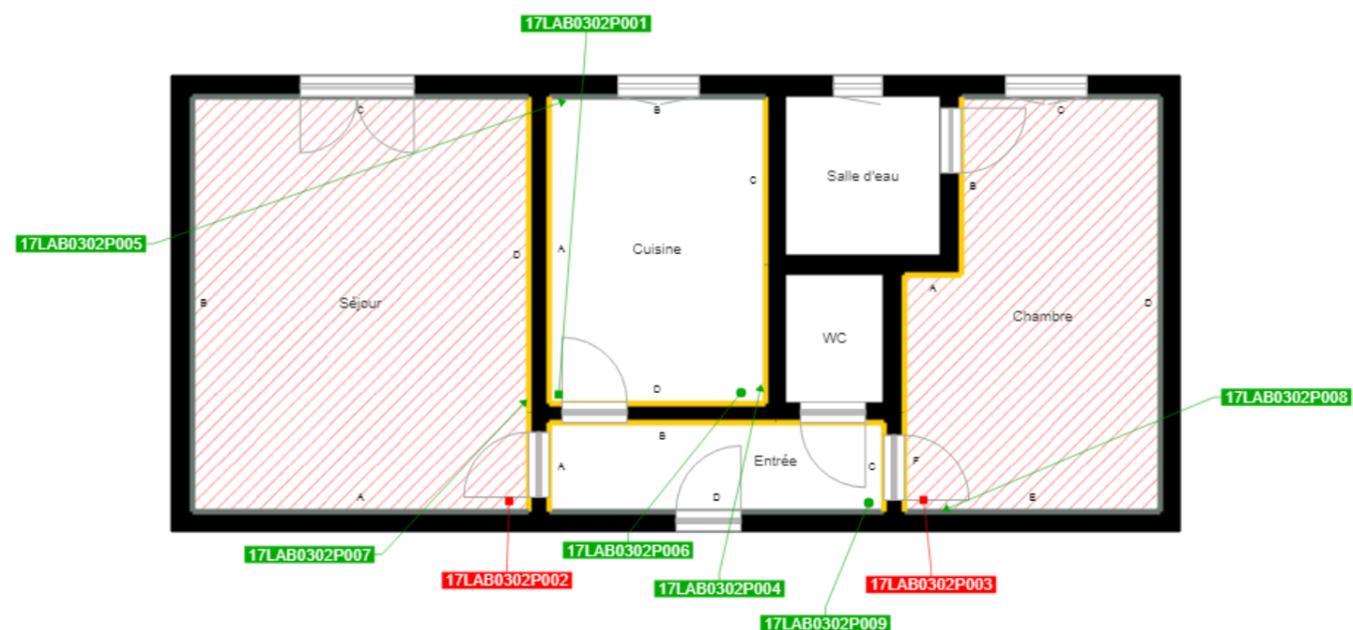
Prélèvements de sol amiantés
	Prélèvements de sol non amiantés
	Prélèvements de plafonds amiantés
	Prélèvements de plafonds non amiantés
	Prélèvements de murs amiantés
	Prélèvements de murs non amiantés
	Autres types de prélèvements amiantés
	Autres types de prélèvements non amiantés
	Sol amianté
	Plafond amianté
	Sol et Plafond amiantés
