Rapport de mission de repérage des matériaux et produits contenant de l'amiante avant réalisation de travaux

3 RUE DU MARCHÉ

77220 TOURNAN EN BRIE

RAPPORT N° :	17LAB0403	Laboratoire d'Analyses :	ITGA
Repérage réalisé le :	25/10/2018	Adresse laboratoire :	3 RUE ARMAND HERPIN LACROIX - CS 46537 35065 RENNES CEDEX
Accompagnateur :		Numéro d'accréditation :	1-5967
Par :	Mickaël JULIEN	Organisme d'assurance professionnelle :	AXA France
N° certificat :	CPDI 4129	Adresse assurance :	313 Terrasses de l'Arche 92727 NANTERRE CEDEX
Date d'obtention :	01/01/2017	N° de contrat d'assurance :	10063271004
Organisme certificateur	I.CERT Parc Edonia - Bâtiment G - Rue de la Terre Victoria - 35760 SAINT-GREGOIRE	Date de validité :	31/12/2018

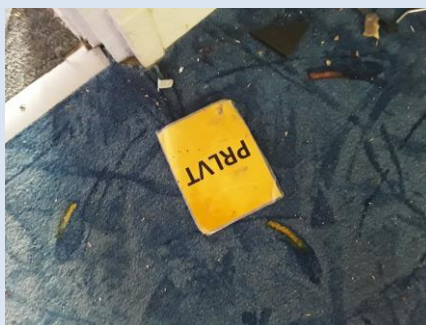
PRELEVEMENT : 17LAB0403P001			
NOM DU CLIENT	NUMERO DU DOSSIER		PIECE OU LOCAL
OPH77	17LAB0403 25/10/2018		Chambre 2
ELEMENT	DESCRIPTIF DU LABORATOIRE	DATE DE PRELEVEMENT	NOM DE L'OPERATEUR
Moquette	Moquette bleue avec couche fibreuse + peinture	25/10/2018	JULIEN Mickaël
LOCALISATION		RESULTAT	
Sol		Amiante non détecté

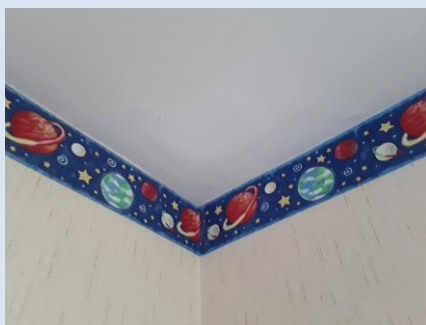
PRELEVEMENT : 17LAB0403P002			
NOM DU CLIENT	NUMERO DU DOSSIER		PIECE OU LOCAL
OPH77	17LAB0403 25/10/2018		Chambre 2
ELEMENT	DESCRIPTIF DU LABORATOIRE	DATE DE PRELEVEMENT	NOM DE L'OPERATEUR
Enduit / Peinture plaque de plâtre	Enduit plâtreux blanc en vrac + peinture non séparable	25/10/2018	JULIEN Mickaël
LOCALISATION		RESULTAT	
Plafond		Amiante non détecté

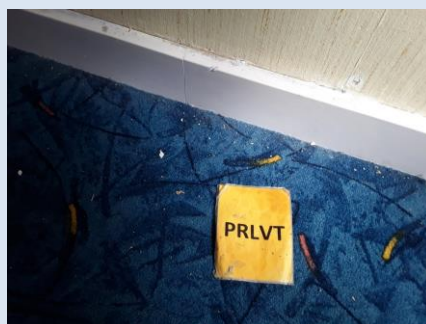
PRELEVEMENT : 17LAB0403P003			
NOM DU CLIENT	NUMERO DU DOSSIER	PIECE OU LOCAL	
OPH77	17LAB0403 25/10/2018	Chambre 2	
ELEMENT	DESCRIPTIF DU LABORATOIRE	DATE DE PRELEVEMENT	NOM DE L'OPERATEUR
Enduit	Enduit plâtreux blanc + peintures multiples non séparable	25/10/2018	JULIEN Mickaël
LOCALISATION		RESULTAT	
Mur A		Amiante non détecté

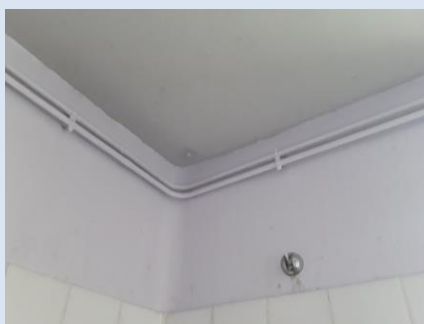
PRELEVEMENT : 17LAB0403P005

NOM DU CLIENT	NUMERO DU DOSSIER	PIECE OU LOCAL	
OPH77	17LAB0403 25/10/2018	Salle de bains	
ELEMENT	DESCRIPTIF DU LABORATOIRE	DATE DE PRELEVEMENT	NOM DE L'OPERATEUR
Enduit / Peinture plaque de plâtre	Enduit plâtreux blanc en vrac + peintures multiples non séparable	25/10/2018	JULIEN Mickaël
LOCALISATION		RESULTAT	
Plafond		Amiante non détecté

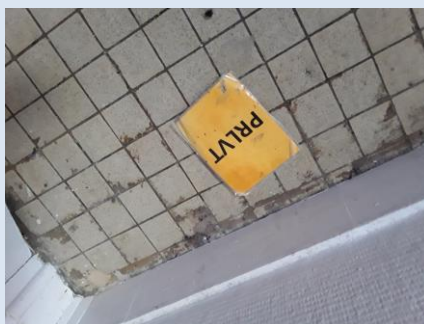
PRELEVEMENT : 17LAB0403P006

NOM DU CLIENT	NUMERO DU DOSSIER	PIECE OU LOCAL	
OPH77	17LAB0403 25/10/2018	Salle de bains	
ELEMENT	DESCRIPTIF DU LABORATOIRE	DATE DE PRELEVEMENT	NOM DE L'OPERATEUR
Colle carrelage	Colle grise + joint cassant gris non séparable + carrelage	25/10/2018	JULIEN Mickaël
LOCALISATION		RESULTAT	
Sol		Amiante non détecté

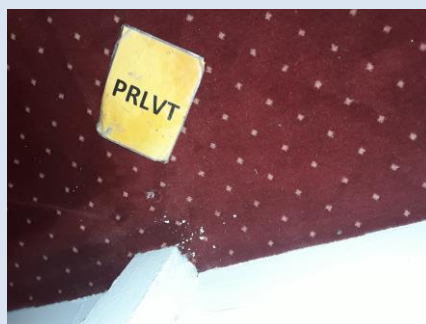
PRELEVEMENT : 17LAB0403P007

NOM DU CLIENT	NUMERO DU DOSSIER	PIECE OU LOCAL	
OPH77	17LAB0403 25/10/2018	Séjour	
ELEMENT	DESCRIPTIF DU LABORATOIRE	DATE DE PRELEVEMENT	NOM DE L'OPERATEUR
Moquette	Moquette bleue et rouge + peinture en faible quantité non séparable	25/10/2018	JULIEN Mickaël
LOCALISATION		RESULTAT	
Sol		Amiante non détecté

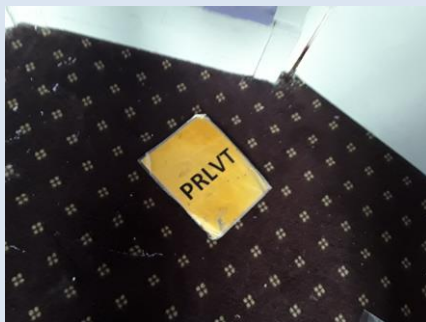
PRELEVEMENT : 17LAB0403P010

NOM DU CLIENT	NUMERO DU DOSSIER	PIECE OU LOCAL	
OPH77	17LAB0403 25/10/2018	Chambre 1	
ELEMENT	DESCRIPTIF DU LABORATOIRE	DATE DE PRELEVEMENT	NOM DE L'OPERATEUR
Moquette	Moquette violette + colle polymère jaune en faible quantité non séparable + peinture en faible quantité non séparable	25/10/2018	JULIEN Mickaël
LOCALISATION		RESULTAT	
Sol		Amiante non détecté

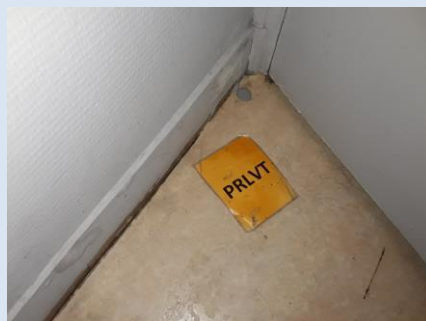
PRELEVEMENT : 17LAB0403P012			
NOM DU CLIENT	NUMERO DU DOSSIER	PIECE OU LOCAL	
OPH77	17LAB0403 25/10/2018	WC	
ELEMENT	DESCRIPTIF DU LABORATOIRE	DATE DE PRELEVEMENT	NOM DE L'OPERATEUR
Revêtement souple	Revêtement souple beige + colle polymère jaune non séparable + colle grise + joint cassant gris non séparable + carrelage	25/10/2018	JULIEN Mickaël
LOCALISATION		RESULTAT	
Sol		Amiante non détecté

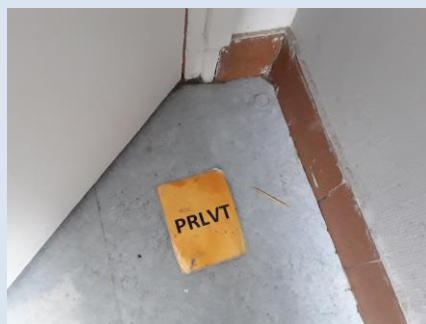
PRELEVEMENT : 17LAB0403P014			
NOM DU CLIENT	NUMERO DU DOSSIER	PIECE OU LOCAL	
OPH77	17LAB0403 25/10/2018	Cuisine	
ELEMENT	DESCRIPTIF DU LABORATOIRE	DATE DE PRELEVEMENT	NOM DE L'OPERATEUR
Revêtement souple	Revêtement souple beige + colle polymère jaune avec poussières non séparable + carrelage + joint cassant gris + matériau compact gris	25/10/2018	JULIEN Mickaël
LOCALISATION		RESULTAT	
Sol		Amiante non détecté

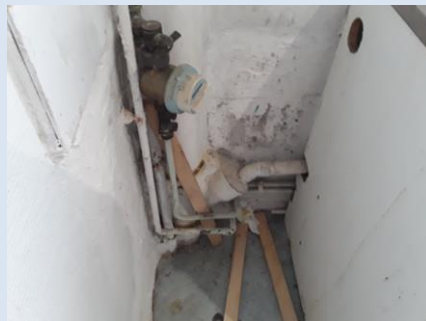
PRELEVEMENT : 17LAB0403P015			
NOM DU CLIENT	NUMERO DU DOSSIER	PIECE OU LOCAL	
OPH77	17LAB0403 25/10/2018	Cuisine	
ELEMENT	DESCRIPTIF DU LABORATOIRE	DATE DE PRELEVEMENT	NOM DE L'OPERATEUR
Enduit béton	Enduit gris en vrac + peinture non séparable	25/10/2018	JULIEN Mickaël
LOCALISATION		RESULTAT	
Mur D		Amiante non détecté

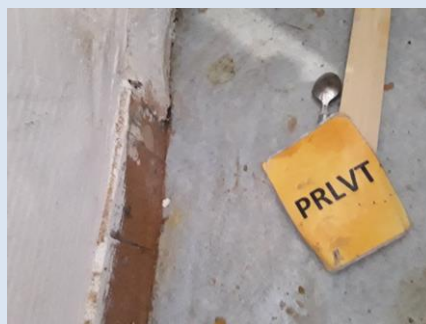
PRELEVEMENT : 17LAB0403P016			
NOM DU CLIENT	NUMERO DU DOSSIER	PIECE OU LOCAL	
OPH77	17LAB0403 25/10/2018	Cuisine	
ELEMENT	DESCRIPTIF DU LABORATOIRE	DATE DE PRELEVEMENT	NOM DE L'OPERATEUR
Colle plinthe	Colle grise + peinture non séparable + carrelage	25/10/2018	JULIEN Mickaël
LOCALISATION		RESULTAT	
Mur C		Amiante non détecté

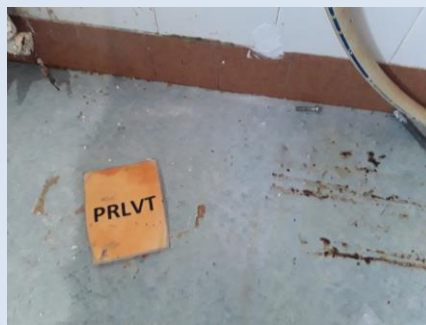
PRELEVEMENT : 17LAB0403P017			
NOM DU CLIENT	NUMERO DU DOSSIER	PIECE OU LOCAL	
OPH77	17LAB0403 25/10/2018	Cuisine	
ELEMENT	DESCRIPTIF DU LABORATOIRE	DATE DE PRELEVEMENT	NOM DE L'OPERATEUR
Colle faïence	Colle beige en vrac + couche plâtréuse blanche en faible quantité non séparable + carrelage	25/10/2018	JULIEN Mickaël
LOCALISATION		RESULTAT	
Mur E		Amiante non détecté

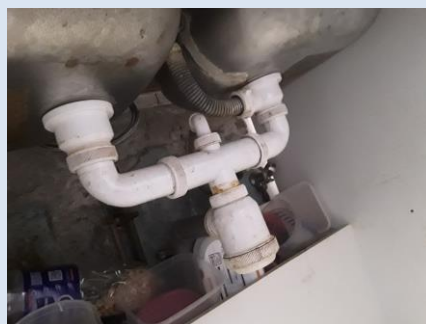
PRELEVEMENT : 17LAB0403P018			
NOM DU CLIENT	NUMERO DU DOSSIER	PIECE OU LOCAL	
OPH77	17LAB0403 25/10/2018	Cuisine	
ELEMENT	DESCRIPTIF DU LABORATOIRE	DATE DE PRELEVEMENT	NOM DE L'OPERATEUR
Revêtement bitumineux	Tampon bitumineux	25/10/2018	JULIEN Mickaël
LOCALISATION		RESULTAT	
Sous évier		Amiante non détecté

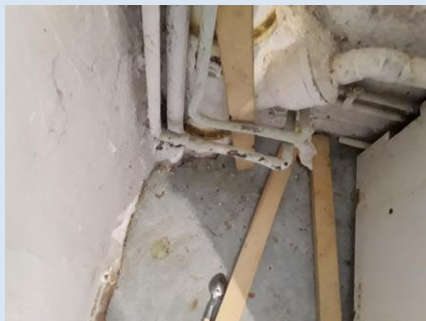
PRELEVEMENT : 17LAB0403P019			
NOM DU CLIENT	NUMERO DU DOSSIER	PIECE OU LOCAL	
OPH77	17LAB0403 25/10/2018	Cuisine	
ELEMENT	DESCRIPTIF DU LABORATOIRE	DATE DE PRELEVEMENT	NOM DE L'OPERATEUR
Peinture	Peintures multiples en vrac	25/10/2018	JULIEN Mickaël
LOCALISATION		RESULTAT	
Réseaux de distribution		Amiante non détecté
