Rapport de mission de repérage des matériaux et produits contenant de l'amiante avant réalisation de travaux

5 RUE DU MARCHE

77220 TOURNAN EN BRIE

RAPPORT N° :	17LAC0102	Laboratoire d'Analyses :	ITGA
Repérage réalisé le :	09/04/2018	Adresse laboratoire :	3 RUE ARMAND HERPIN LACROIX - CS 46537 35065 RENNES CEDEX
Accompagnateur :		Numéro d'accréditation :	1-5967
Par :	Mickaël JULIEN	Organisme d'assurance professionnelle :	AXA France
N° certificat :	CPDI 4129	Adresse assurance :	313 Terrasses de l'Arche 92727 NANTERRE CEDEX
Date d'obtention :	01/01/2017	N° de contrat d'assurance :	10063271004
Organisme certificateur	I.CERT Parc Edonia - Bâtiment G - Rue de la Terre Victoria - 35760 SAINT-GREGOIRE	Date de validité :	31/12/2018

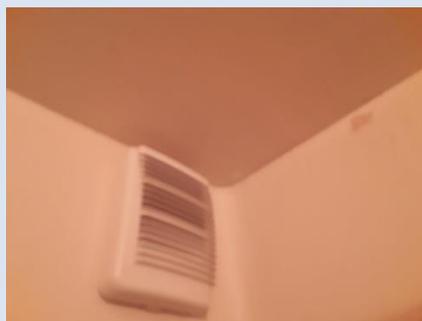
PRELEVEMENT : 17LAC0102P001			
NOM DU CLIENT	NUMERO DU DOSSIER		PIECE OU LOCAL
OPH77	17LAC0102 09/04/2018		Salle de bains
ELEMENT	DESCRIPTIF DU LABORATOIRE	DATE DE PRELEVEMENT	NOM DE L'OPERATEUR
Enduit béton	Enduit plâtreux blanc en vrac + peintures multiples non séparable	09/04/2018	JULIEN Mickaël
LOCALISATION		RESULTAT	
Plafond		Amiante non détecté

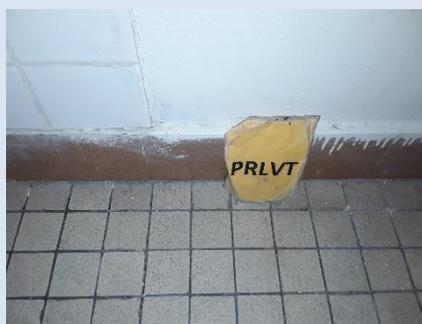
PRELEVEMENT : 17LAC0102P002			
NOM DU CLIENT	NUMERO DU DOSSIER		PIECE OU LOCAL
OPH77	17LAC0102 09/04/2018		Salle de bains
ELEMENT	DESCRIPTIF DU LABORATOIRE	DATE DE PRELEVEMENT	NOM DE L'OPERATEUR
Enduit	Peintures multiples en vrac	09/04/2018	JULIEN Mickaël
LOCALISATION		RESULTAT	
Mur C		Amiante non détecté

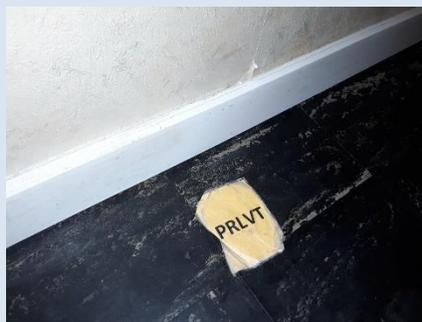
PRELEVEMENT : 17LAC0102P003			
NOM DU CLIENT	NUMERO DU DOSSIER		PIECE OU LOCAL
OPH77	17LAC0102 09/04/2018		Chambre
ELEMENT	DESCRIPTIF DU LABORATOIRE	DATE DE PRELEVEMENT	NOM DE L'OPERATEUR
Enduit béton	Enduit plâtreux blanc en vrac + peinture non séparable	09/04/2018	JULIEN Mickaël
LOCALISATION		RESULTAT	
Mur A		Amiante non détecté

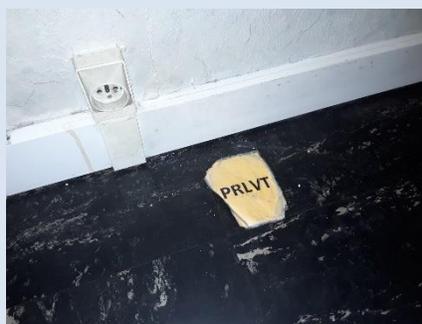
PRELEVEMENT : 17LAC0102P005			
NOM DU CLIENT	NUMERO DU DOSSIER	PIECE OU LOCAL	
OPH77	17LAC0102 09/04/2018	Séjour	
ELEMENT	DESCRIPTIF DU LABORATOIRE	DATE DE PRELEVEMENT	NOM DE L'OPERATEUR
Enduit	Enduit plâtreux blanc en vrac + peinture non séparable	09/04/2018	JULIEN Mickaël
LOCALISATION		RESULTAT	
Mur D		Amiante non détecté

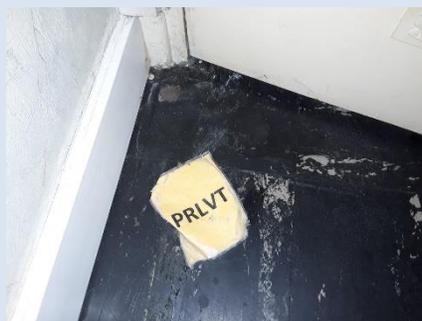
PIECE	ETAGE	ELEMENTS	DESCRIPTIF LABORATOIRE	REPERAGE	Echantillon	METHODE	ETAT	RESULTAT
Séjour		Dalle de sol	Colle bitumineuse noire + ragréage gris non séparable	Sol	17LAC0102P006	RESULTAT ANALYSE	BON ETAT	Fr1:Amiante détecté (Chrysotile)
Séjour		Dalle de sol	Dalle dure cassante noire	Sol	17LAC0102P006	RESULTAT ANALYSE	BON ETAT	Fr2:Amiante détecté (Chrysotile)
Placard 1		Dalle de sol	Colle bitumineuse noire + ragréage gris non séparable	Sol	17LAC0102P006	ZSO	BON ETAT	Fr1:Amiante détecté (Chrysotile)
Placard 1		Dalle de sol	Dalle dure cassante noire	Sol	17LAC0102P006	ZSO	BON ETAT	Fr2:Amiante détecté (Chrysotile)
Chambre		Dalle de sol	Colle bitumineuse noire + ragréage gris non séparable	Sol	17LAC0102P006	ZSO	BON ETAT	Fr1:Amiante détecté (Chrysotile)
Chambre		Dalle de sol	Dalle dure cassante noire	Sol	17LAC0102P006	ZSO	BON ETAT	Fr2:Amiante détecté (Chrysotile)
Séjour		Dalle de sol	Colle bitumineuse noire + ragréage gris non séparable	Sol	17LAC0102P006	ZSO	BON ETAT	Fr1:Amiante détecté (Chrysotile)

PRELEVEMENT : 17LAC0102P006			
NOM DU CLIENT	NUMERO DU DOSSIER	PIECE OU LOCAL	
OPH77	17LAC0102 09/04/2018	Séjour	
ELEMENT	DESCRIPTIF DU LABORATOIRE	DATE DE PRELEVEMENT	NOM DE L'OPERATEUR
Dalle de sol	Colle bitumineuse noire + ragréage gris non séparable	09/04/2018	JULIEN Mickaël
LOCALISATION		RESULTAT	
Sol		Fr1:Amiante détecté (Chrysotile)

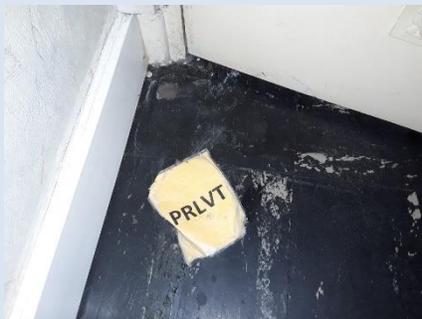
Séjour		Dalle de sol	Dalle dure cassante noire	Sol	17LAC0102P006	ZSO	BON ETAT	Fr2:Amiante détecté (Chrysotile)

PRELEVEMENT : 17LAC0102P006			
NOM DU CLIENT	NUMERO DU DOSSIER	PIECE OU LOCAL	
OPH77	17LAC0102 09/04/2018	Séjour	
ELEMENT	DESCRIPTIF DU LABORATOIRE	DATE DE PRELEVEMENT	NOM DE L'OPERATEUR
Dalle de sol	Dalle dure cassante noire	09/04/2018	JULIEN Mickaël
LOCALISATION		RESULTAT	
Sol		Fr2:Amiante détecté (Chrysotile)

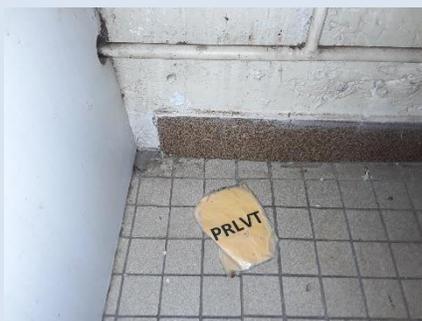
PRELEVEMENT : 17LAC0102P007			
NOM DU CLIENT	NUMERO DU DOSSIER	PIECE OU LOCAL	
OPH77	17LAC0102 09/04/2018	Cuisine	
ELEMENT	DESCRIPTIF DU LABORATOIRE	DATE DE PRELEVEMENT	NOM DE L'OPERATEUR
Enduit béton	Enduit plâtreux blanc en vrac + peintures multiples non séparable	09/04/2018	JULIEN Mickaël
LOCALISATION		RESULTAT	
Mur D		Amiante non détecté
