Rapport de mission de repérage des matériaux et produits contenant de l'amiante avant réalisation de travaux

5 RUE DU MARCHE

LOGEMENT 17LAC0402
77220 TOURNAN EN BRIE

RAPPORT N° :	17LAC0402	Laboratoire d'Analyses :	ITGA
Repérage réalisé le :	08/02/2019	Adresse laboratoire :	3 RUE ARMAND HERPIN LACROIX - CS 46537 35065 RENNES CEDEX
Accompagnateur :		Numéro d'accréditation :	1-5967
Par :	Mickaël JULIEN	Organisme d'assurance professionnelle :	AXA France
N° certificat :	CPDI 4129	Adresse assurance :	313 Terrasses de l'Arche 92727 NANTERRE CEDEX
Date d'obtention :	01/01/2017	N° de contrat d'assurance :	10158549604
Organisme certificateur	I.CERT Parc Edonia - Bâtiment G - Rue de la Terre Victoria - 35760 SAINT-GREGOIRE	Date de validité :	31/12/2019

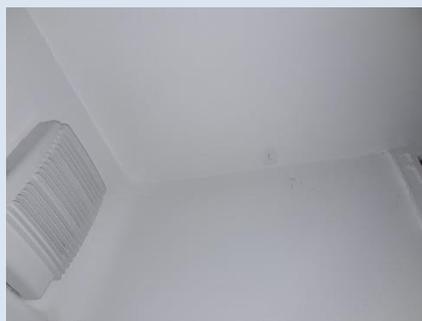
PRELEVEMENT : 17LAC0402P001			
NOM DU CLIENT	NUMERO DU DOSSIER		PIECE OU LOCAL
OPH77	17LAC0402 08/02/2019		Salle de bains (R+4)
ELEMENT	DESCRIPTIF DU LABORATOIRE	DATE DE PRELEVEMENT	NOM DE L'OPERATEUR
Enduit / Peinture plaque de plâtre	Enduit plâtreux blanc en vrac + peintures multiples non séparable + papier non séparable	08/02/2019	JULIEN Mickaël
LOCALISATION		RESULTAT	
Plafond		Amiante détecté (Chrysotile)

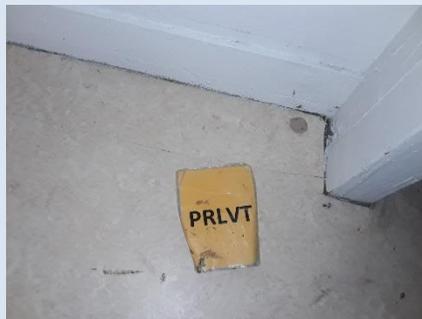
PRELEVEMENT : 17LAC0402P003			
NOM DU CLIENT	NUMERO DU DOSSIER	PIECE OU LOCAL	
OPH77	17LAC0402 08/02/2019	Placard 1 (R+4)	
ELEMENT	DESCRIPTIF DU LABORATOIRE	DATE DE PRELEVEMENT	NOM DE L'OPERATEUR
Revêtement souple	Revêtement souple beige	08/02/2019	JULIEN Mickaël
LOCALISATION		RESULTAT	
Sol		Fr1:Amiante non détecté

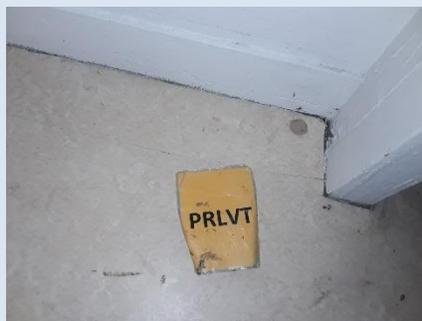
PRELEVEMENT : 17LAC0402P003			
NOM DU CLIENT	NUMERO DU DOSSIER	PIECE OU LOCAL	
OPH77	17LAC0402 08/02/2019	Placard 1 (R+4)	
ELEMENT	DESCRIPTIF DU LABORATOIRE	DATE DE PRELEVEMENT	NOM DE L'OPERATEUR
Revêtement souple	Colle polymère jaune en vrac non séparable + ragréage gris en vrac non séparable + colle polymère jaune en vrac avec couche souple non séparable + dalle dure cassante noire en vrac + colle bitumineuse noire en faible quantité non séparable	08/02/2019	JULIEN Mickaël
LOCALISATION		RESULTAT	
Sol		Fr2:Amiante détecté (Chrysotile)

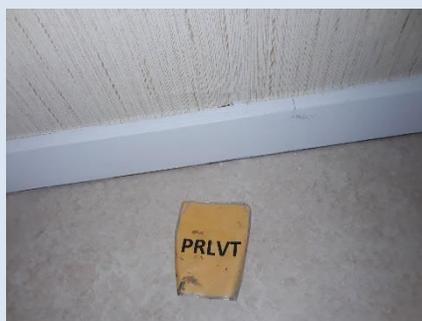
PRELEVEMENT : 17LAC0402P004			
NOM DU CLIENT	NUMERO DU DOSSIER	PIECE OU LOCAL	
OPH77	17LAC0402 08/02/2019	Chambre (R+4)	
ELEMENT	DESCRIPTIF DU LABORATOIRE	DATE DE PRELEVEMENT	NOM DE L'OPERATEUR
Enduit béton	Enduit plâtreux blanc en vrac + peintures multiples non séparable + papier non séparable	08/02/2019	JULIEN Mickaël
LOCALISATION		RESULTAT	
Mur A		Amiante détecté (Chrysotile)

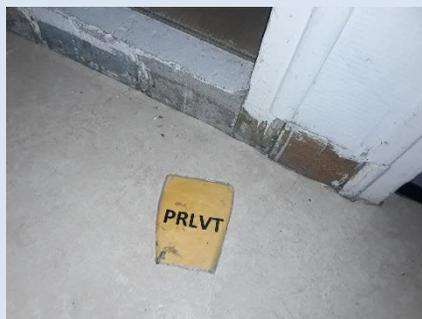
PRELEVEMENT : 17LAC0402P006			
NOM DU CLIENT	NUMERO DU DOSSIER	PIECE OU LOCAL	
OPH77	17LAC0402 08/02/2019	Entrée (R+4)	
ELEMENT	DESCRIPTIF DU LABORATOIRE	DATE DE PRELEVEMENT	NOM DE L'OPERATEUR
Colle plinthe	Colle grise en vrac hétérogène avec poussières	08/02/2019	JULIEN Mickaël
LOCALISATION		RESULTAT	
Mur B		Amiante non détecté

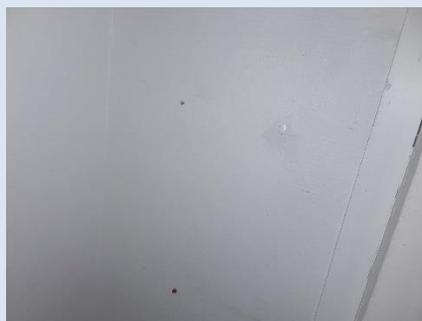
PRELEVEMENT : 17LAC0402P007			
NOM DU CLIENT	NUMERO DU DOSSIER	PIECE OU LOCAL	
OPH77	17LAC0402 08/02/2019	Placard 3 (R+4)	
ELEMENT	DESCRIPTIF DU LABORATOIRE	DATE DE PRELEVEMENT	NOM DE L'OPERATEUR
Enduit	Enduit plâtreux blanc en vrac + peintures multiples non séparable + toile fibreuse blanche non séparable	08/02/2019	JULIEN Mickaël
LOCALISATION		RESULTAT	
Mur C		Amiante non détecté

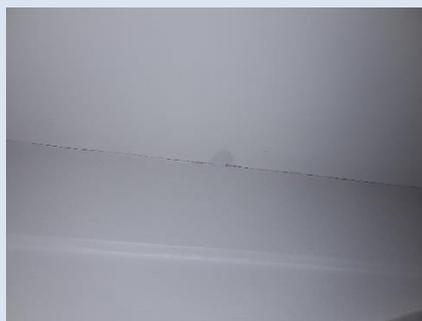
PRELEVEMENT : 17LAC0402P008			
NOM DU CLIENT	NUMERO DU DOSSIER		PIECE OU LOCAL
OPH77	17LAC0402 08/02/2019		Séjour (R+4)
ELEMENT	DESCRIPTIF DU LABORATOIRE	DATE DE PRELEVEMENT	NOM DE L'OPERATEUR
Enduit / Peinture plaque de plâtre	Enduit plâtreux blanc en vrac + peintures multiples non séparable + papier non séparable + carton non séparable	08/02/2019	JULIEN Mickaël
LOCALISATION		RESULTAT	
Plafond		Amiante non détecté

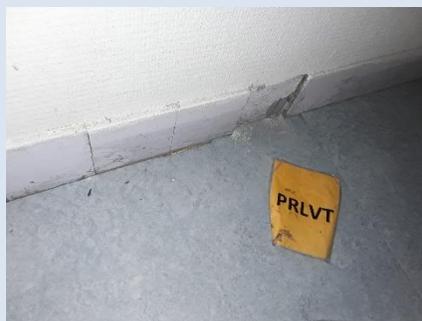
PRELEVEMENT : 17LAC0402P009			
NOM DU CLIENT	NUMERO DU DOSSIER		PIECE OU LOCAL
OPH77	17LAC0402 08/02/2019		Cuisine (R+4)
ELEMENT	DESCRIPTIF DU LABORATOIRE	DATE DE PRELEVEMENT	NOM DE L'OPERATEUR
Colle plinthe	Colle grise hétérogène avec poussières + peintures multiples non séparable	08/02/2019	JULIEN Mickaël
LOCALISATION		RESULTAT	
Mur E		Amiante non détecté

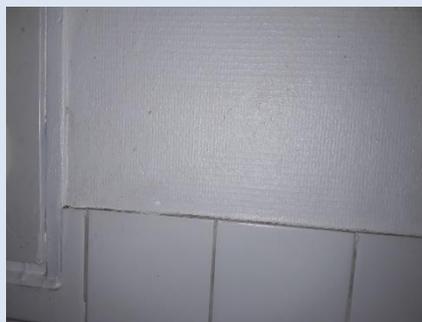
PRELEVEMENT : 17LAC0402P010			
NOM DU CLIENT	NUMERO DU DOSSIER	PIECE OU LOCAL	
OPH77	17LAC0402 08/02/2019	Cuisine (R+4)	
ELEMENT	DESCRIPTIF DU LABORATOIRE	DATE DE PRELEVEMENT	NOM DE L'OPERATEUR
Enduit béton	Enduit plâtreux blanc en vrac + peinture non séparable	08/02/2019	JULIEN Mickaël
LOCALISATION		RESULTAT	
Mur D		Amiante non détecté

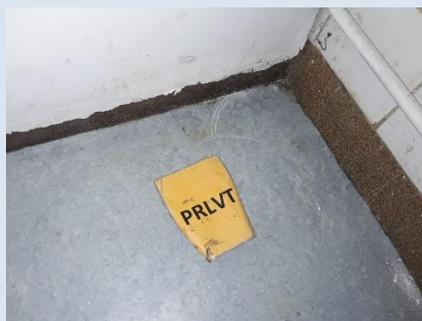
PRELEVEMENT : 17LAC0402P011			
NOM DU CLIENT	NUMERO DU DOSSIER	PIECE OU LOCAL	
OPH77	17LAC0402 08/02/2019	Cuisine (R+4)	
ELEMENT	DESCRIPTIF DU LABORATOIRE	DATE DE PRELEVEMENT	NOM DE L'OPERATEUR
Revêtement souple	Revêtement souple bleu	08/02/2019	JULIEN Mickaël
LOCALISATION		RESULTAT	
Sol		Fr1:Amiante non détecté

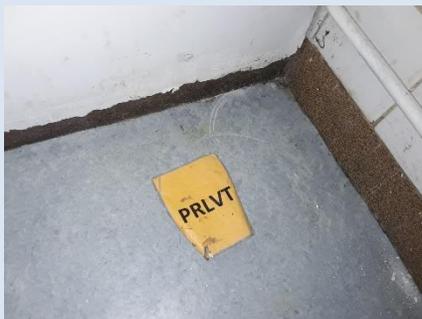
PRELEVEMENT : 17LAC0402P011			
NOM DU CLIENT	NUMERO DU DOSSIER	PIECE OU LOCAL	
OPH77	17LAC0402 08/02/2019	Cuisine (R+4)	
ELEMENT	DESCRIPTIF DU LABORATOIRE	DATE DE PRELEVEMENT	NOM DE L'OPERATEUR
Revêtement souple	Colle polymère jaune non séparable + ragréage gris + sous couche de ragréage beige non séparable + matériau souple bleu non séparable	08/02/2019	JULIEN Mickaël
LOCALISATION		RESULTAT	
Sol		Fr2:Amiante non détecté

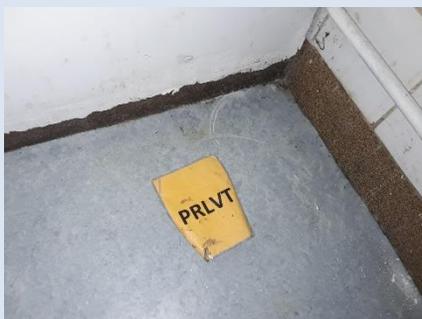
PRELEVEMENT : 17LAC0402P011			
NOM DU CLIENT	NUMERO DU DOSSIER	PIECE OU LOCAL	
OPH77	17LAC0402 08/02/2019	Cuisine (R+4)	
ELEMENT	DESCRIPTIF DU LABORATOIRE	DATE DE PRELEVEMENT	NOM DE L'OPERATEUR
Revêtement souple	Colle grise hétérogène + joint cassant gris non séparable	08/02/2019	JULIEN Mickaël
LOCALISATION		RESULTAT	
Sol		Fr3:Amiante non détecté

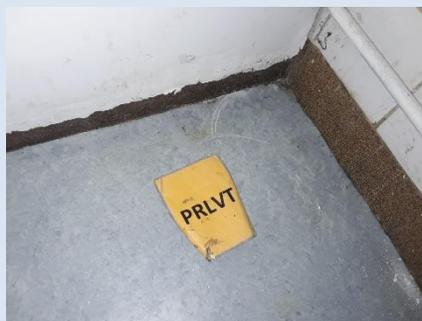
PRELEVEMENT : 17LAC0402P011

NOM DU CLIENT	NUMERO DU DOSSIER	PIECE OU LOCAL	
OPH77	17LAC0402 08/02/2019	Cuisine (R+4)	
ELEMENT	DESCRIPTIF DU LABORATOIRE	DATE DE PRELEVEMENT	NOM DE L'OPERATEUR
Revêtement souple	Carrelage	08/02/2019	JULIEN Mickaël
LOCALISATION		RESULTAT	
Sol		Fr4:Amiante non détecté

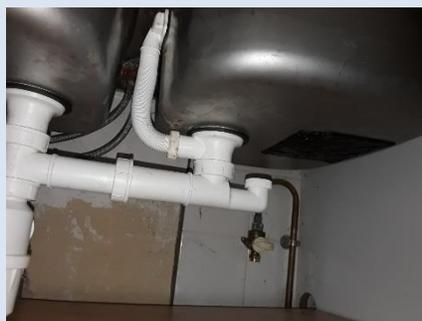
PRELEVEMENT : 17LAC0402P012

NOM DU CLIENT	NUMERO DU DOSSIER	PIECE OU LOCAL	
OPH77	17LAC0402 08/02/2019	Cuisine (R+4)	
ELEMENT	DESCRIPTIF DU LABORATOIRE	DATE DE PRELEVEMENT	NOM DE L'OPERATEUR
Revêtement bitumineux	Tampon bitumineux noir	08/02/2019	JULIEN Mickaël
LOCALISATION		RESULTAT	
Sous évier		Amiante non détecté
