Rapport de mission de repérage des matériaux et produits contenant de l'amiante avant réalisation de travaux

12 RUE M. MICHEAU

77220 TOURNAN EN BRIE

RAPPORT N° :	17LAE0202	Laboratoire d'Analyses :	ITGA
Repérage réalisé le :	08/11/2018	Adresse laboratoire :	3 RUE ARMAND HERPIN LACROIX - CS 46537 35065 RENNES CEDEX
Accompagnateur :		Numéro d'accréditation :	1-5967
Par :	Gaetan BEDEL	Organisme d'assurance professionnelle :	AXA France
N° certificat :	CPDI3869	Adresse assurance :	313 Terrasses de l'Arche 92727 NANTERRE CEDEX
Date d'obtention :	22/04/2016	N° de contrat d'assurance :	10063271004
Organisme certificateur	I.CERT PARC EDONIA - BAT G - RUE DE LA TERRE VICTORIA - 35760 SAINT GREGOIRE	Date de validité :	31/12/2018

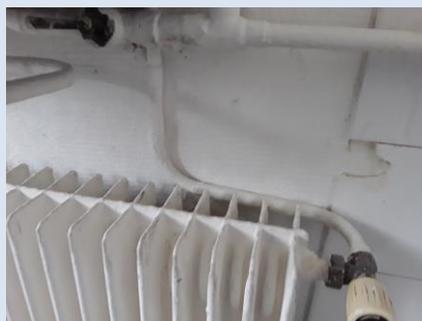
PRELEVEMENT : 17LAE0202P001			
NOM DU CLIENT	NUMERO DU DOSSIER		PIECE OU LOCAL
OPH77	17LAE0202 08/11/2018		Cuisine
ELEMENT	DESCRIPTIF DU LABORATOIRE	DATE DE PRELEVEMENT	NOM DE L'OPERATEUR
Enduit / Peinture béton	Enduit plâtreux blanc en vrac non séparable + peintures multiples non séparable	08/11/2018	BEDEL Gaetan
LOCALISATION		RESULTAT	
Mur C		Amiante non détecté

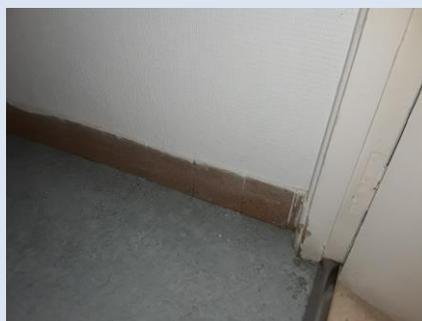
PRELEVEMENT : 17LAE0202P002			
NOM DU CLIENT	NUMERO DU DOSSIER		PIECE OU LOCAL
OPH77	17LAE0202 08/11/2018		WC
ELEMENT	DESCRIPTIF DU LABORATOIRE	DATE DE PRELEVEMENT	NOM DE L'OPERATEUR
Enduit / Peinture	Enduit plâtreux blanc en vrac non séparable + peinture non séparable	08/11/2018	BEDEL Gaetan
LOCALISATION		RESULTAT	
Mur C		Amiante non détecté

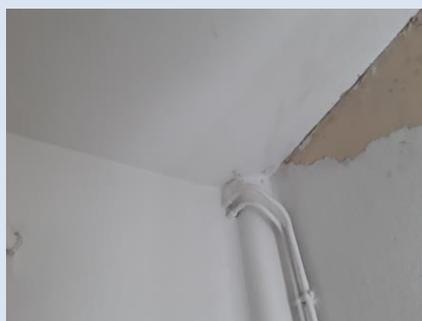
PRELEVEMENT : 17LAE0202P003

NOM DU CLIENT	NUMERO DU DOSSIER	PIECE OU LOCAL	
OPH77	17LAE0202 08/11/2018	Salle de bains	
ELEMENT	DESCRIPTIF DU LABORATOIRE	DATE DE PRELEVEMENT	NOM DE L'OPERATEUR
Enduit / Peinture béton	Enduit plâtreux blanc en vrac non séparable + peintures multiples non séparable	08/11/2018	BEDEL Gaetan
LOCALISATION		RESULTAT	
Plafond		Amiante non détecté

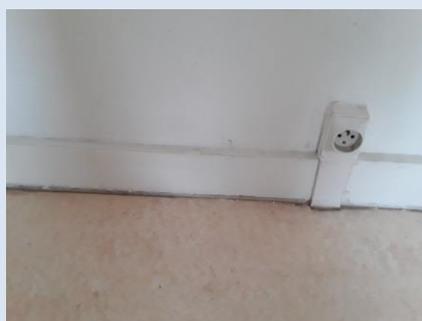
PRELEVEMENT : 17LAE0202P004

NOM DU CLIENT	NUMERO DU DOSSIER	PIECE OU LOCAL	
OPH77	17LAE0202 08/11/2018	Séjour	
ELEMENT	DESCRIPTIF DU LABORATOIRE	DATE DE PRELEVEMENT	NOM DE L'OPERATEUR
Enduit / Peinture béton	Enduit plâtreux blanc en vrac non séparable + peintures multiples non séparable	08/11/2018	BEDEL Gaetan
LOCALISATION		RESULTAT	
Mur A		Amiante non détecté

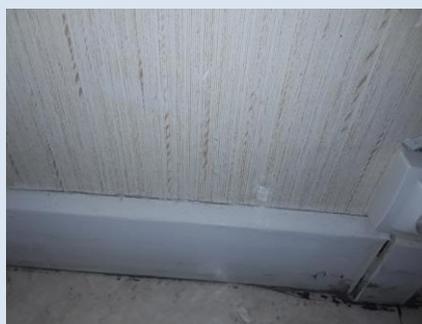
PRELEVEMENT : 17LAE0202P005			
NOM DU CLIENT	NUMERO DU DOSSIER		PIECE OU LOCAL
OPH77	17LAE0202 08/11/2018		Chambre 1
ELEMENT	DESCRIPTIF DU LABORATOIRE	DATE DE PRELEVEMENT	NOM DE L'OPERATEUR
Enduit / Peinture	Enduit plâtreux blanc en vrac non séparable + peintures multiples non séparable	08/11/2018	BEDEL Gaetan
LOCALISATION		RESULTAT	
Mur A		Amiante non détecté

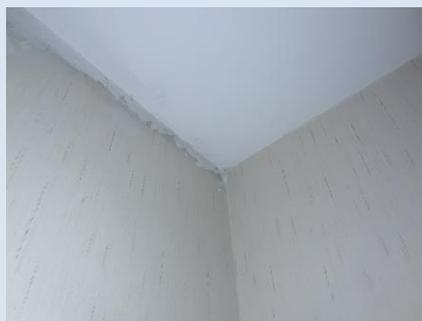
PRELEVEMENT : 17LAE0202P006			
NOM DU CLIENT	NUMERO DU DOSSIER		PIECE OU LOCAL
OPH77	17LAE0202 08/11/2018		Chambre 1
ELEMENT	DESCRIPTIF DU LABORATOIRE	DATE DE PRELEVEMENT	NOM DE L'OPERATEUR
Enduit / Peinture béton	Enduit plâtreux blanc en vrac non séparable + peinture non séparable	08/11/2018	BEDEL Gaetan
LOCALISATION		RESULTAT	
Plafond		Amiante non détecté

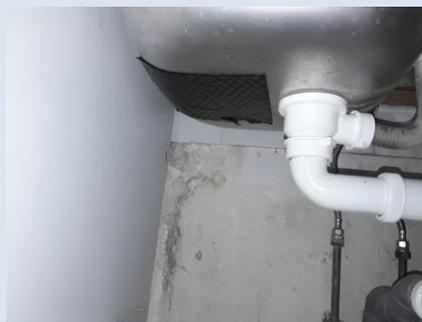
PRELEVEMENT : 17LAE0202P007			
NOM DU CLIENT	NUMERO DU DOSSIER		PIECE OU LOCAL
OPH77	17LAE0202 08/11/2018		Cuisine
ELEMENT	DESCRIPTIF DU LABORATOIRE	DATE DE PRELEVEMENT	NOM DE L'OPERATEUR
Revêtement bitumineux	Matériau bitumineux noir	08/11/2018	BEDEL Gaetan
LOCALISATION		RESULTAT	
Sous évier		Amiante non détecté
