Rapport de mission de repérage des matériaux et produits contenant de l'amiante avant réalisation de travaux

Norme NF X 46-020 V .2017

12 RUE M MICHEAU

77220 TOURNAN EN BRIE

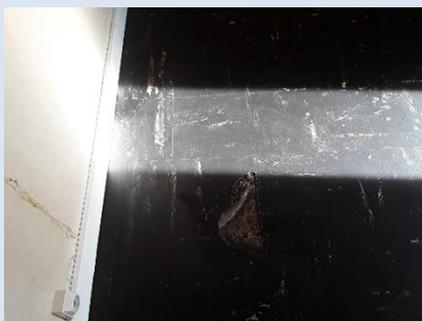
PRELEVEMENT : 17LAE0302P001			
NOM DU CLIENT	NUMERO DU DOSSIER		PIECE OU LOCAL
OPH77	17LAE0302 18/09/2019		Séjour / Salon (Rez de chaussée)
ELEMENT	DESCRIPTIF DU LABORATOIRE	DATE DE PRELEVEMENT	NOM DE L'OPERATEUR
Dalle de sol	Dalle dure cassante noire	18/09/2019	RHENZOUR Abdessamad
LOCALISATION		RESULTAT	
Sol		Fr1:Amiante détecté (Chrysotile)

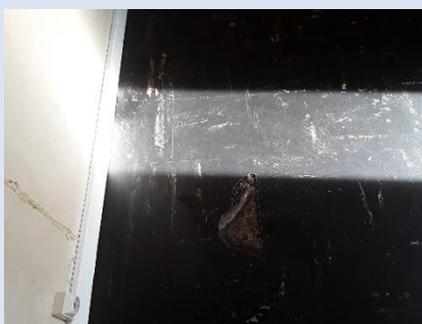
PRELEVEMENT : 17LAE0302P001			
NOM DU CLIENT	NUMERO DU DOSSIER		PIECE OU LOCAL
OPH77	17LAE0302 18/09/2019		Séjour / Salon (Rez de chaussée)
ELEMENT	DESCRIPTIF DU LABORATOIRE	DATE DE PRELEVEMENT	NOM DE L'OPERATEUR
Dalle de sol	Colle bitumineuse noire	18/09/2019	RHENZOUR Abdessamad
LOCALISATION		RESULTAT	
Sol		Fr2:Amiante détecté (Chrysotile)

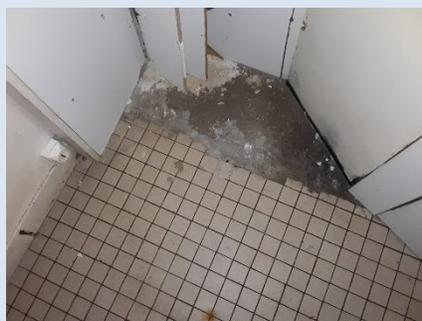
PRELEVEMENT : 17LAE0302P002			
NOM DU CLIENT	NUMERO DU DOSSIER		PIECE OU LOCAL
OPH77	17LAE0302 18/09/2019		Cuisine (Rez de chaussée)
ELEMENT	DESCRIPTIF DU LABORATOIRE	DATE DE PRELEVEMENT	NOM DE L'OPERATEUR
Carrelage	Carrelage	18/09/2019	RHENZOUR Abdessamad
LOCALISATION		RESULTAT	
Sol		Fr1:Amiante non détecté

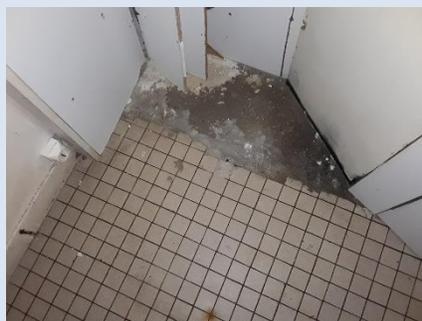
PRELEVEMENT : 17LAE0302P002			
NOM DU CLIENT	NUMERO DU DOSSIER		PIECE OU LOCAL
OPH77	17LAE0302 18/09/2019		Cuisine (Rez de chaussée)
ELEMENT	DESCRIPTIF DU LABORATOIRE	DATE DE PRELEVEMENT	NOM DE L'OPERATEUR
Carrelage	Colle grise non séparable + joint cassant gris en vrac non séparable + matériau compact gris hétérogène	18/09/2019	RHENZOUR Abdessamad
LOCALISATION		RESULTAT	
Sol		Fr2:Amiante non détecté

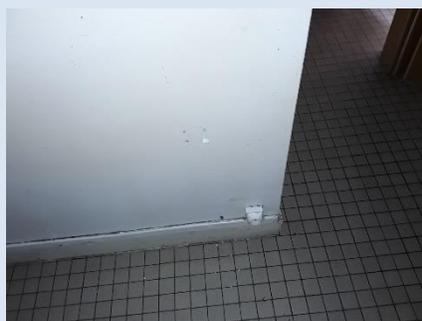
PRELEVEMENT : 17LAE0302P003			
NOM DU CLIENT	NUMERO DU DOSSIER		PIECE OU LOCAL
OPH77	17LAE0302 18/09/2019		Cuisine (Rez de chaussée)
ELEMENT	DESCRIPTIF DU LABORATOIRE	DATE DE PRELEVEMENT	NOM DE L'OPERATEUR
Enduit / Peinture	Peintures multiples non séparable + enduit plâtreux blanc en vrac	18/09/2019	RHENZOUR Abdessamad
LOCALISATION		RESULTAT	
Mur D		Amiante non détecté

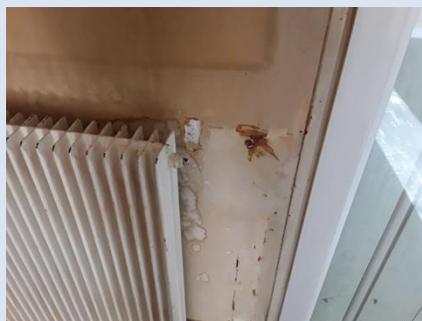
PRELEVEMENT : 17LAE0302P004			
NOM DU CLIENT	NUMERO DU DOSSIER		PIECE OU LOCAL
OPH77	17LAE0302 18/09/2019		Séjour / Salon (Rez de chaussée)
ELEMENT	DESCRIPTIF DU LABORATOIRE	DATE DE PRELEVEMENT	NOM DE L'OPERATEUR
Enduit / Peinture béton	Enduit plâtreux blanc en vrac	18/09/2019	RHENZOUR Abdessamad
LOCALISATION		RESULTAT	
Mur C		Amiante non détecté

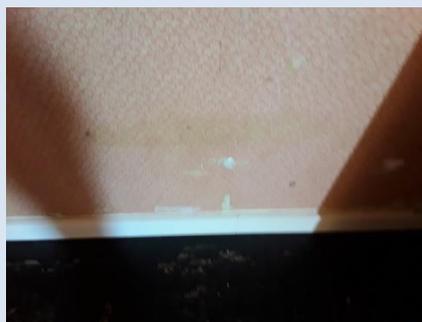
PRELEVEMENT : 17LAE0302P005			
NOM DU CLIENT	NUMERO DU DOSSIER		PIECE OU LOCAL
OPH77	17LAE0302 18/09/2019		Chambre (Rez de chaussée)
ELEMENT	DESCRIPTIF DU LABORATOIRE	DATE DE PRELEVEMENT	NOM DE L'OPERATEUR
Enduit / Peinture béton	Papier peint en faible quantité non séparable + peintures multiples en faible quantité non séparable + enduit plâtreux blanc en vrac	18/09/2019	RHENZOUR Abdessamad
LOCALISATION		RESULTAT	
Mur E		Amiante non détecté	
EMPLACEMENT

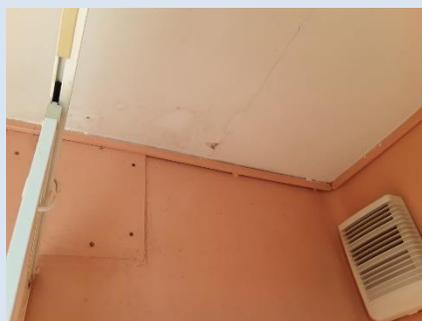
PRELEVEMENT : 17LAE0302P006			
NOM DU CLIENT	NUMERO DU DOSSIER		PIECE OU LOCAL
OPH77	17LAE0302 18/09/2019		Salle d'eau (Rez de chaussée)
ELEMENT	DESCRIPTIF DU LABORATOIRE	DATE DE PRELEVEMENT	NOM DE L'OPERATEUR
Enduit / Peinture plaque de plâtre	Peintures multiples non séparable + enduit beige en vrac + carton non séparable	18/09/2019	RHENZOUR Abdessamad
LOCALISATION		RESULTAT	
Plafond		Amiante détecté (Chrysotile)	
EMPLACEMENT

* Peintures multiples non séparable + enduit beige en vrac + carton non séparable	META (1)	1	01/10/2019	Présence de fibres d'amiante / Chrysotile
